Protokollnummer: 43085765
Auftrags-Nr / Referenz:
Besichtigungsdatum: 18.12.2025
Sachverständiger: David Vogel
Besichtigung durch: David Vogel

Gebrauchtwagendokumentation

Hersteller / Modell	Seat ATECA		
Kennzeichen		Fahrgestellnummer	VSSZZZ5FZL6515408
Erstzulassung	26.09.2019	Laufleistung (abgelesen)	46.336 km
HSN/TSN	7593 / AOB 00056	Kraftstoffart / Zylinder	Benzin / 4
Fahrzeugart	PKW Limousine	Antriebsart	Frontantrieb
Schadstoffklasse	EURO6;WLTP;DG;PI/CI; M, N1 I	Getriebe / Anzahl Gänge	Automatik
Farbe	Schwarz Metallic	Besichtigungszustand	ausreichend
Leistung / Hubraum	110 kW / 1.498 ccm	Nächste HU	10/2026
Wartungsheft / Nachweis	digitaler Nachweis / vollständig	Restlauf bis Service	27.500 km
Letzte Wartung	10/2025 bei 43.750 km	Polsterart	Stoff/Leder Kombination
Vorschaden	Keine Feststellbar	Polsterfarbe	Schwarz-Dunkelgrau
Nachlackierung	Keine Feststellbar	zul. Gesamtgewicht	1.920 kg
Dokumente	ZB I vorhanden (Kopie)	Anzahl Halter	unbekannt
Schlüssel soll/ist	2/2	Anzahl Sitze / Türen	5 / 5

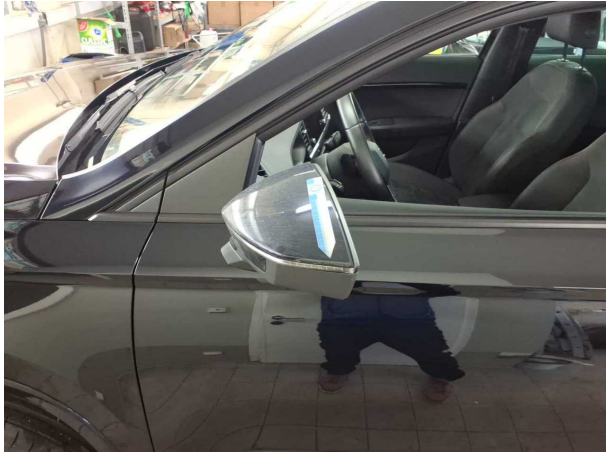
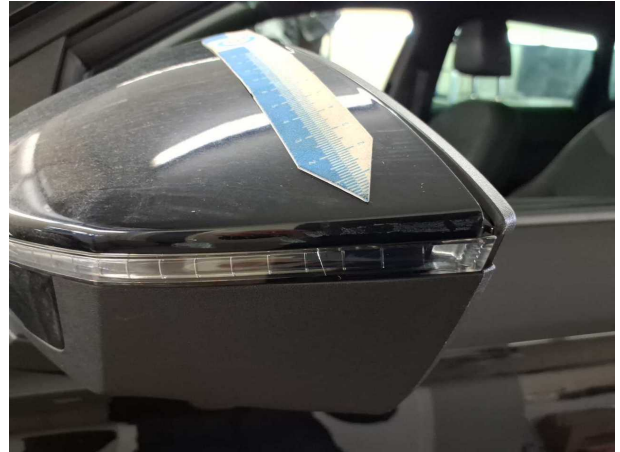
Beschädigung #1: Außenspiegel links: Abdeckkappe - verkratzt / verschürft

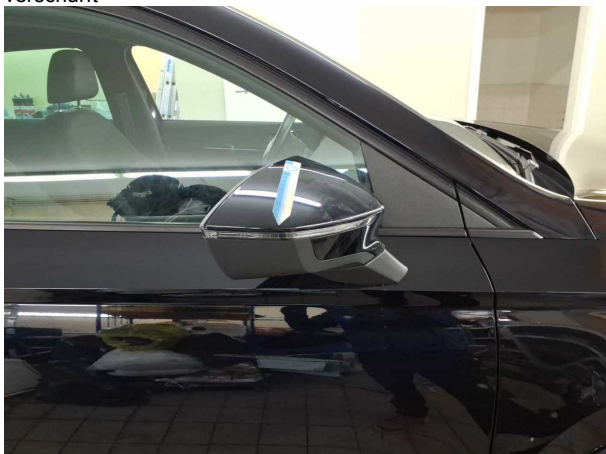
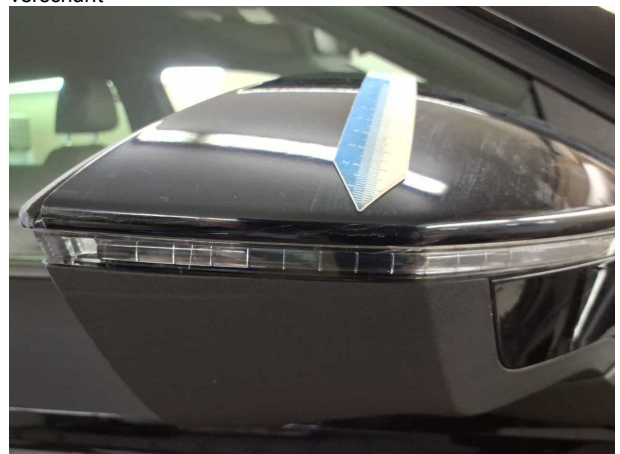
Beschädigung #2: Außenspiegel rechts: Abdeckkappe - verkratzt / verschürft

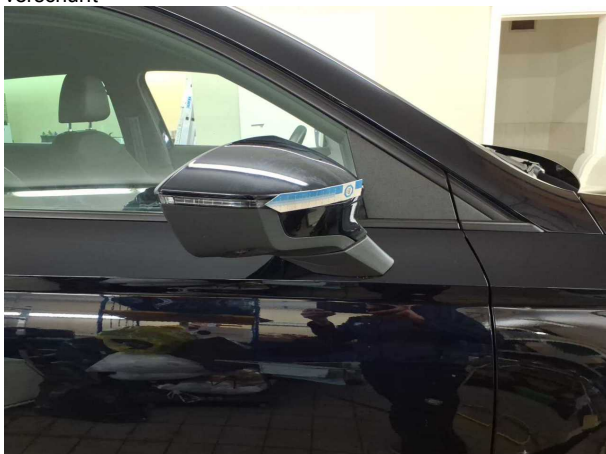
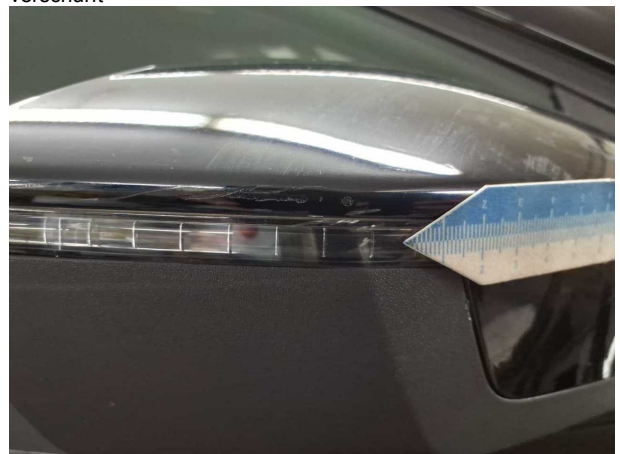
Beschädigung #3: Blinkleuchte: Spiegel rechts - verkratzt / verschürft

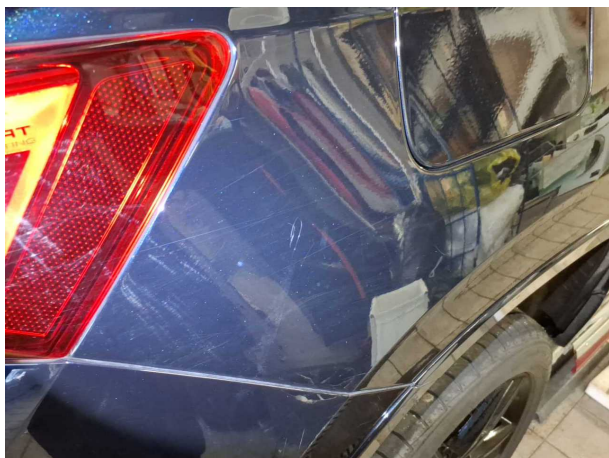
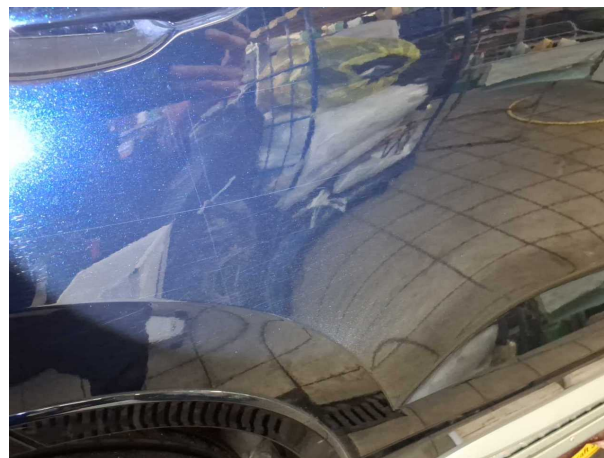
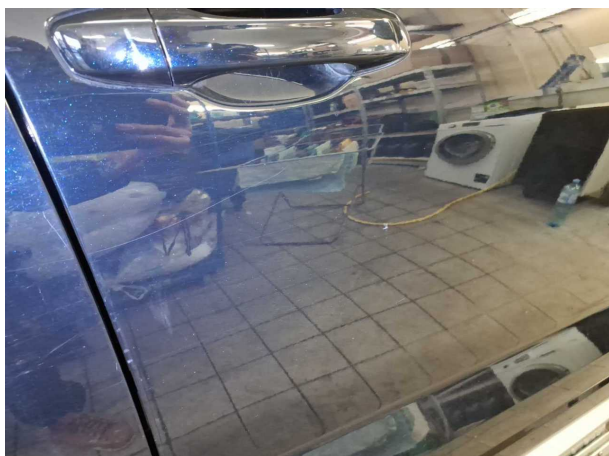
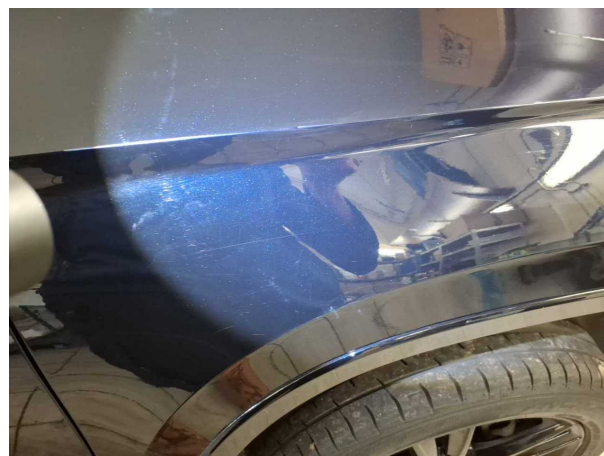
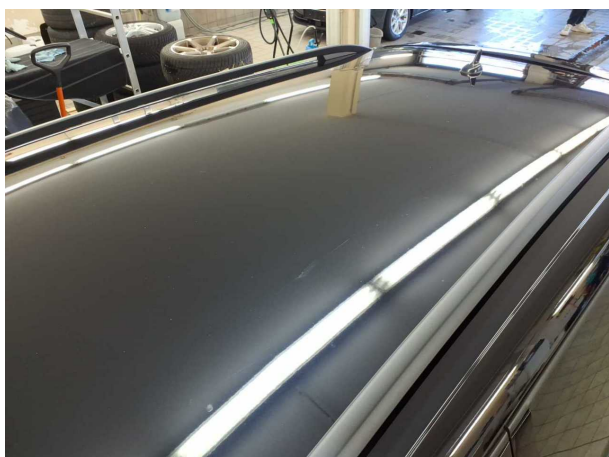
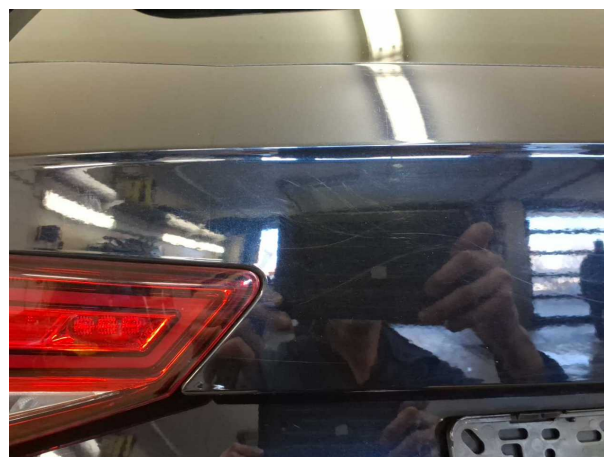
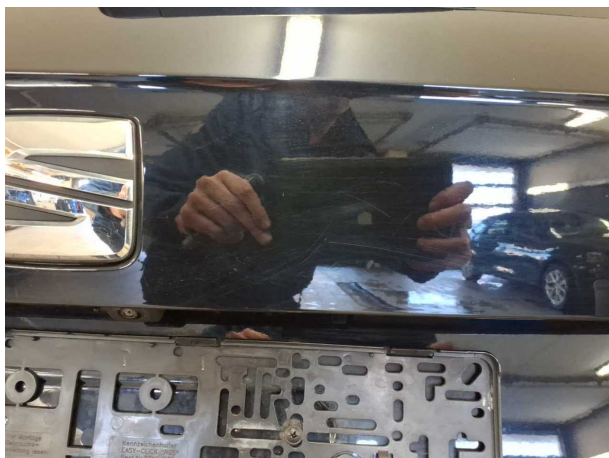
Beschädigung #4: Karosserie: Karosserie - verkratzt / verschürft

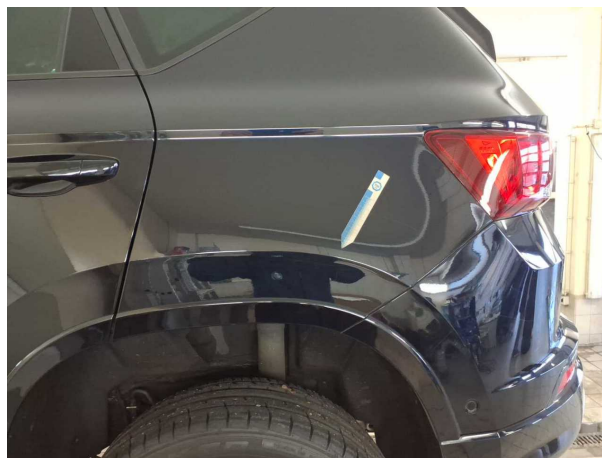
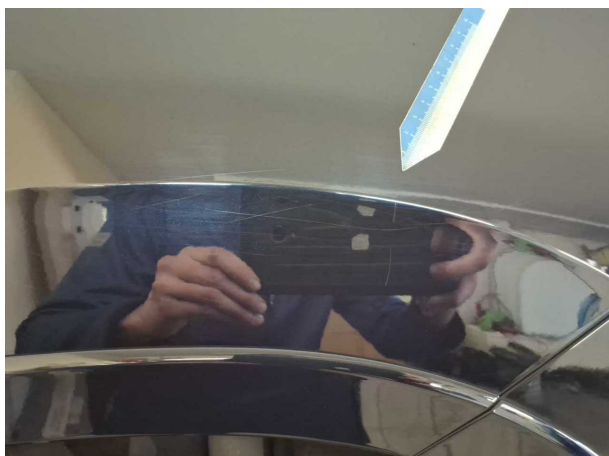
Beschädigung #5: Seitenwand links: Seitenwand - Kratzer

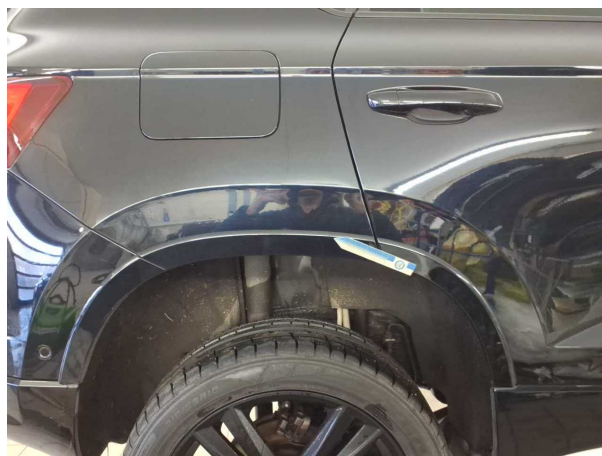
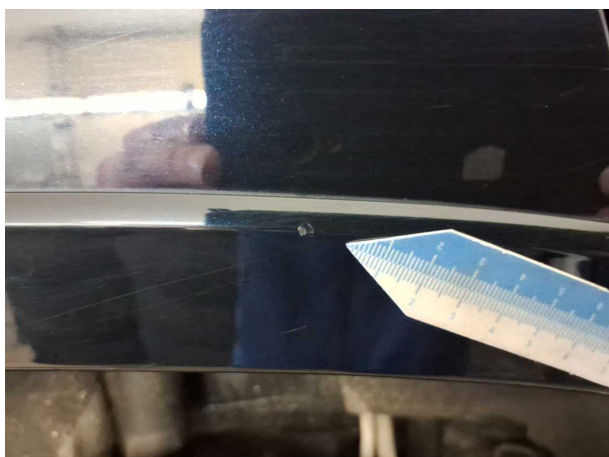
Beschädigung #6: Seitenwand rechts: Radhausverbreiterung - Kratzer

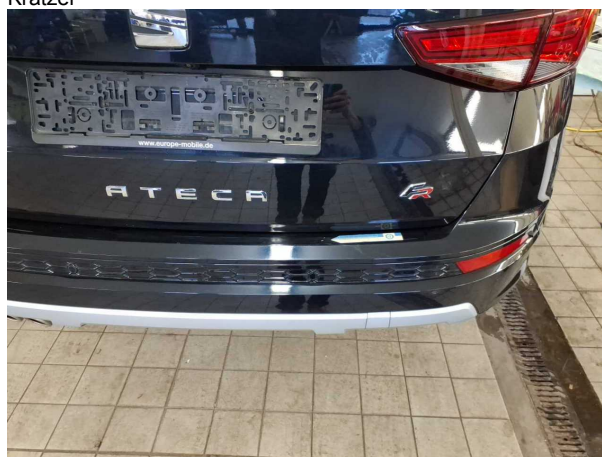
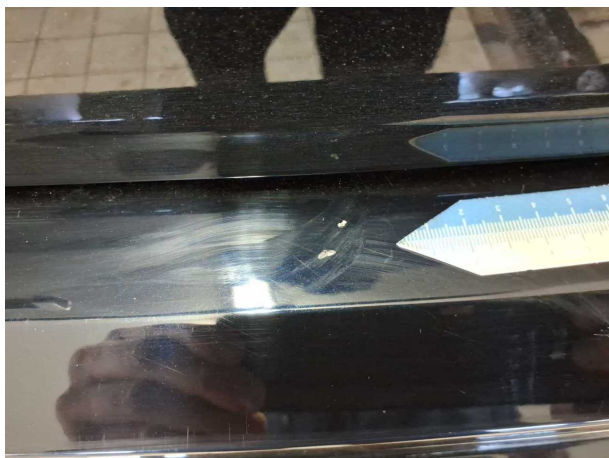
Beschädigung #7: Stossfänger hinten: Stossfänger hinten Mitte - Kratzer

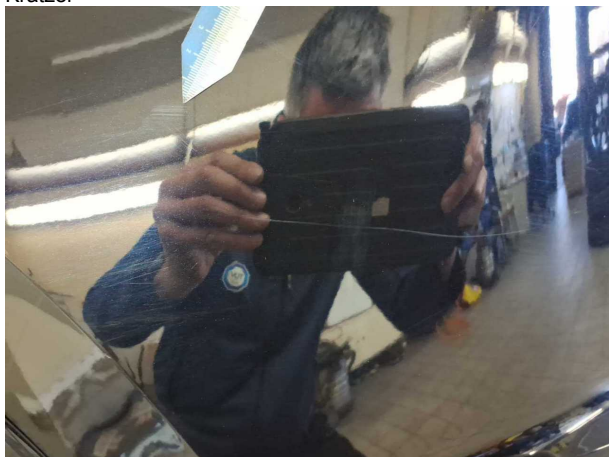
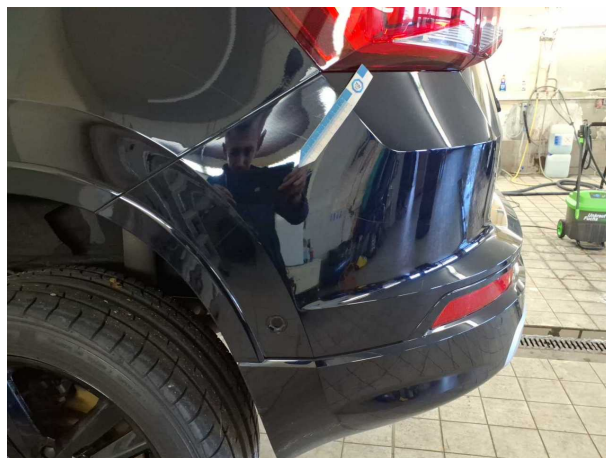
Beschädigung #8: Stossfänger hinten: Stossfänger hinten links - Kratzer

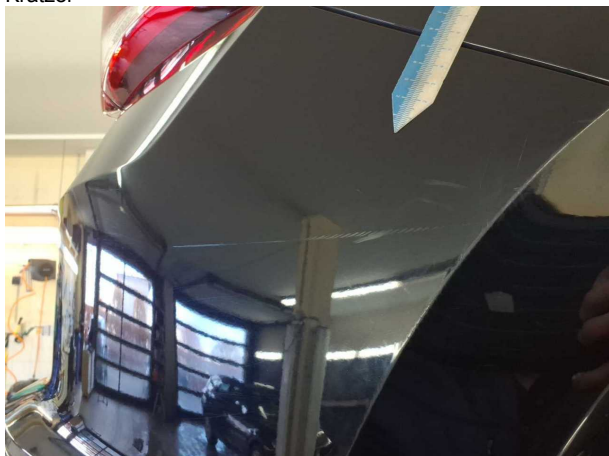
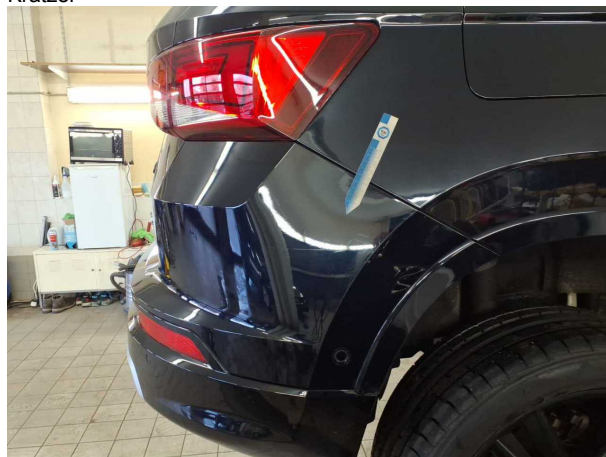
Beschädigung #9: Stossfänger hinten: Stossfänger hinten rechts - Kratzer

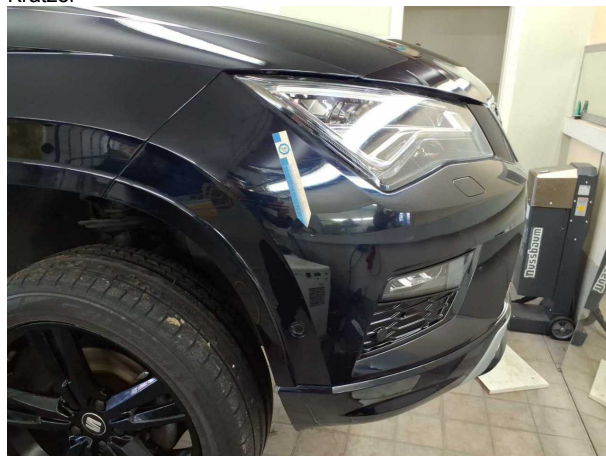
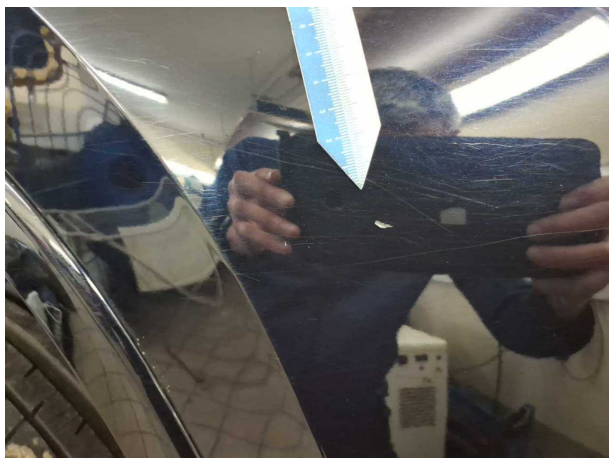
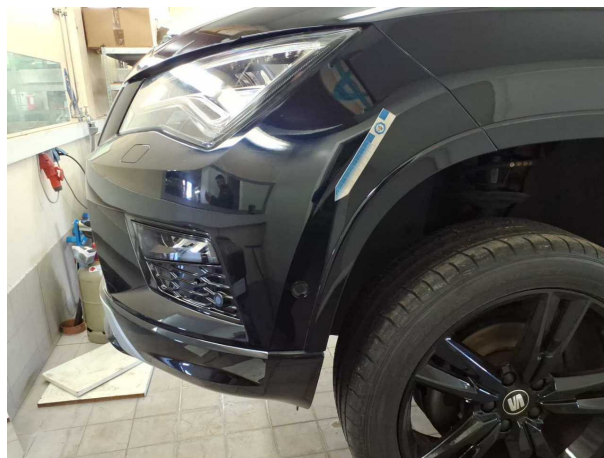
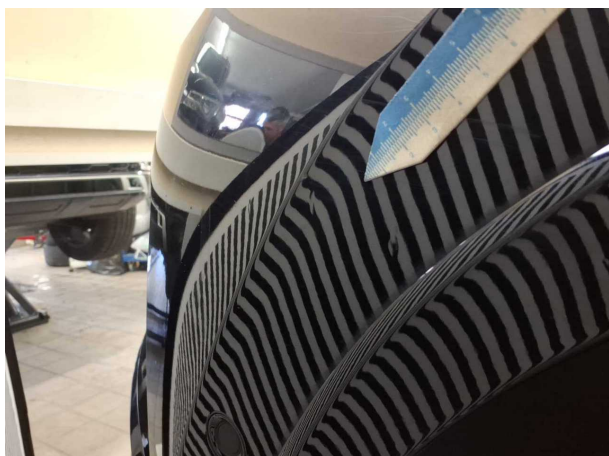
Beschädigung #10: Stossfänger vorn: Stossfänger vorn - Kratzer

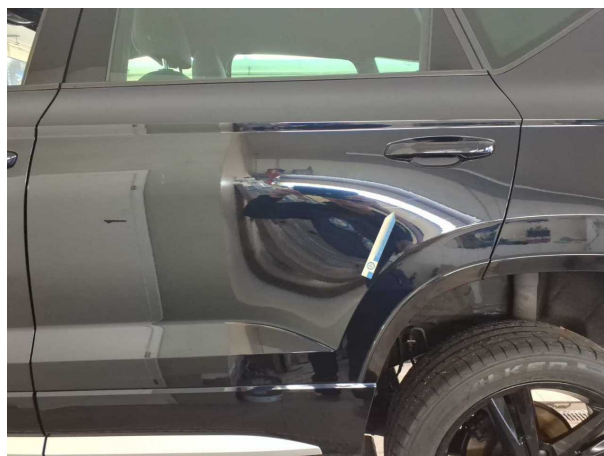
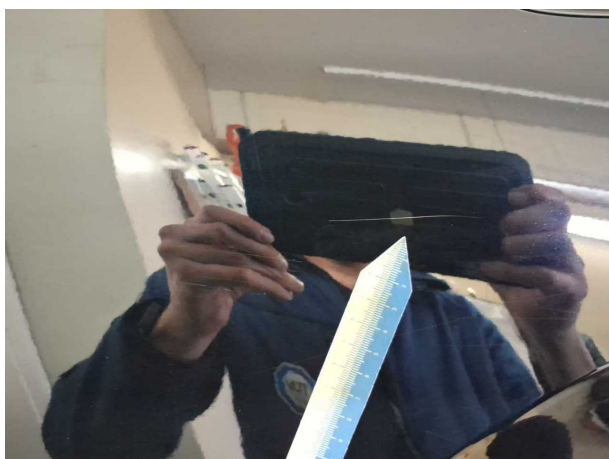
Beschädigung #11: Tür hinten links: Tür - Kratzer
