Protokollnummer: 42119429  
Auftrags-Nr / Referenz:  
Besichtigungsdatum: 22.10.2025  
Sachverständiger: David Müller  
Besichtigung durch: David Müller

# Gebrauchtwagendokumentation

| Hersteller / Modell | Seat ATECA | | |

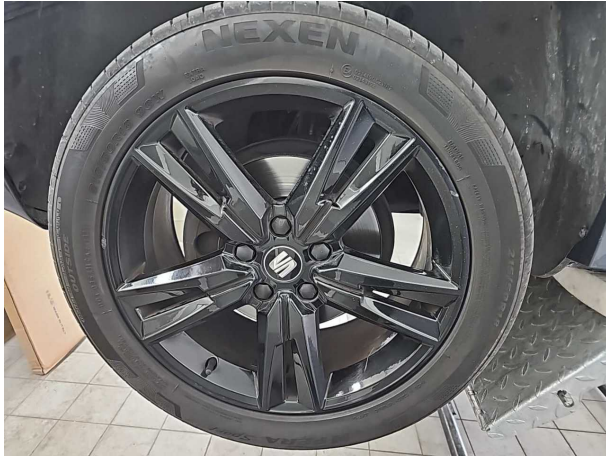
| Nr. | Bauteilgruppe | Beschreibung |
|---|---|---|
| 1 | Rad/Reifen | Leichtmetallfelge vorn links - verkratzt / verschürft |

**Beschädigung #1:** Rad/Reifen: Leichtmetallfelge vorn links - verkratzt... verschürft

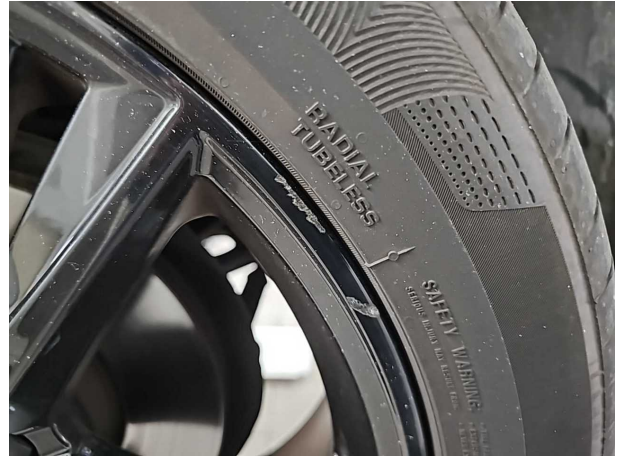
**Beschädigung #1:** Rad/Reifen: Leichtmetallfelge vorn links - verkratzt / verschürft

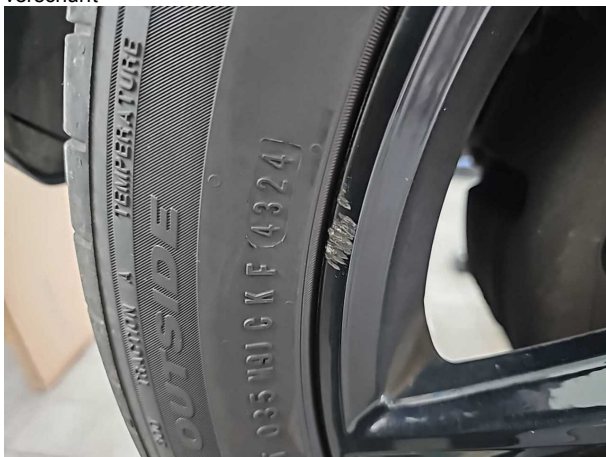
**Beschädigung #1:** Rad/Reifen: Leichtmetallfelge vorn links - verkratzt... verschürft

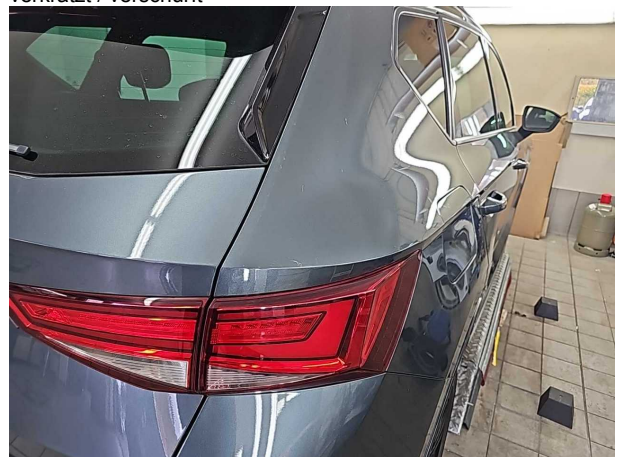
| Nr. | Bauteilgruppe | Beschreibung |
|---|---|---|
| 2 | Seitenwand rechts | Seitenwand - verkratzt / verschürft |

**Beschädigung #2:** Seitenwand rechts: Seitenwand - verkratzt / verschürft

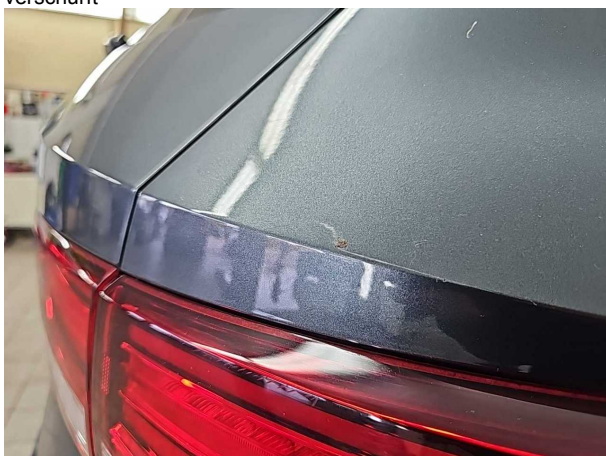
**Beschädigung #2:** Seitenwand rechts: Seitenwand - verkratzt / verschürft

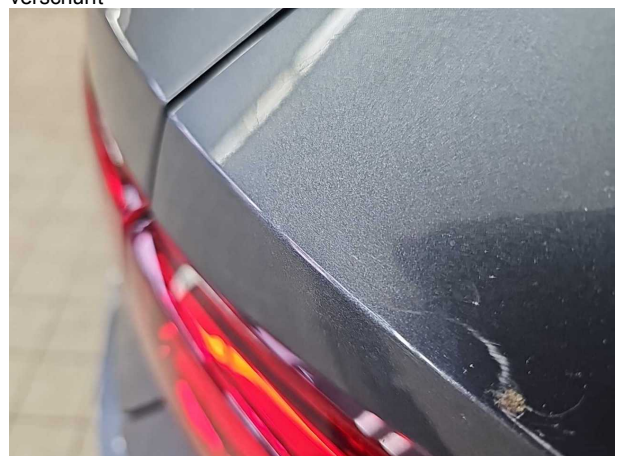
**Beschädigung #2:** Seitenwand rechts: Seitenwand - verkratzt / verschürft

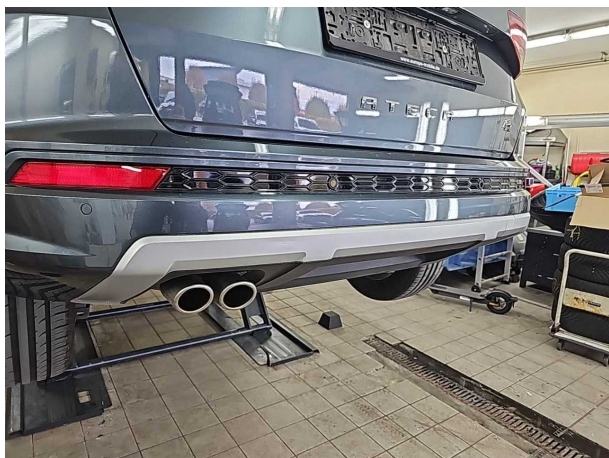
| Nr. | Bauteilgruppe | Beschreibung |
|---|---|---|
| 3 | Stoßfänger hinten | Spoiler - verformt |

**Beschädigung #3:** Stossfänger hinten: Spoiler - verformt

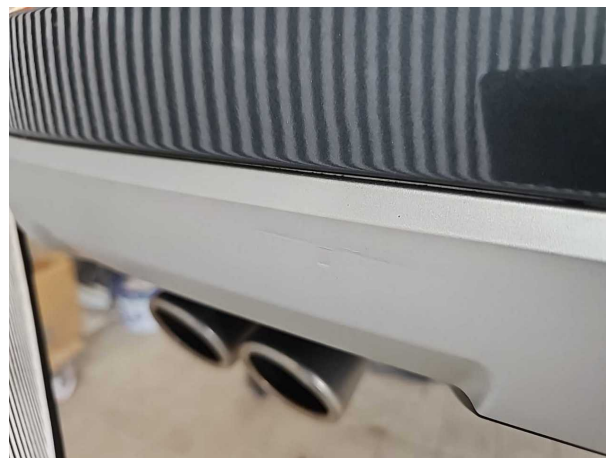
**Beschädigung #3:** Stossfänger hinten: Spoiler - verformt

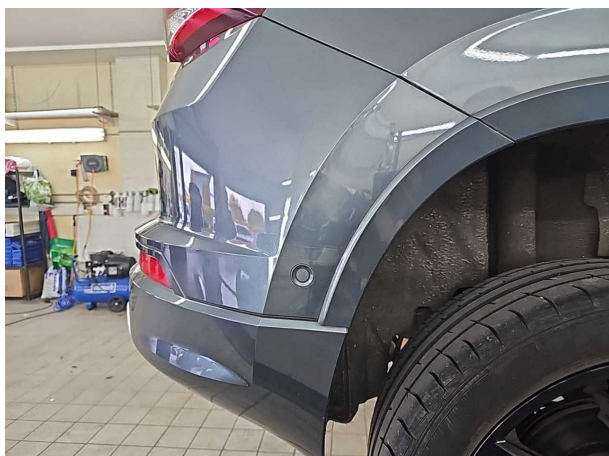
| Nr. | Bauteilgruppe | Beschreibung |
|---|---|---|
| 4 | Stoßfänger hinten | Stoßfänger hinten - verkratzt / verschürft |

**Beschädigung #4:** Stossfänger hinten: Stossfänger hinten - verkratzt / verschürft

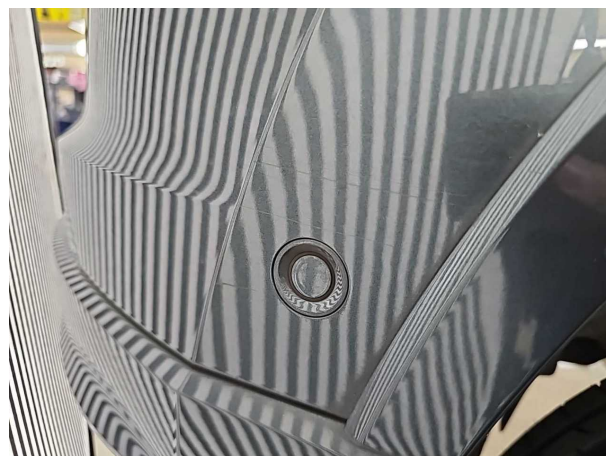
**Beschädigung #4:** Stossfänger hinten: Stossfänger hinten - verkratzt / verschürft

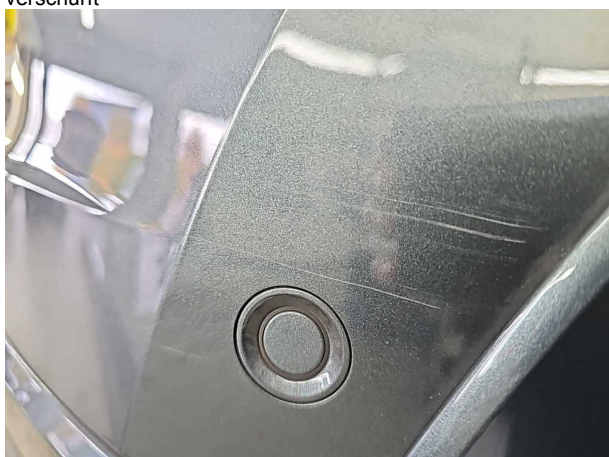
**Beschädigung #4:** Stossfänger hinten: Stossfänger hinten - verkratzt / verschürft

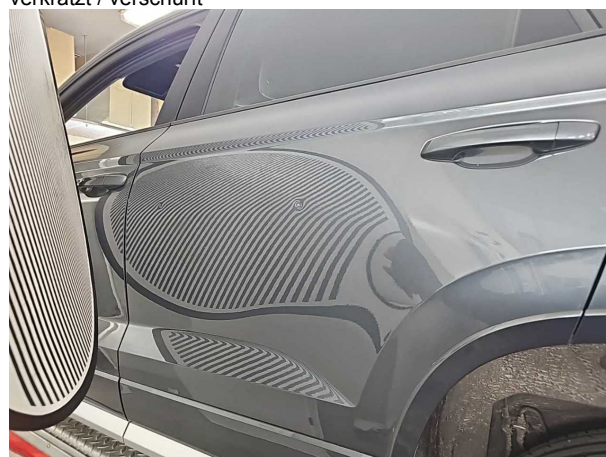
| Nr. | Bauteilgruppe | Beschreibung |
|---|---|---|
| 5 | Tür hinten links | Tür - Delle / Lackschaden |

**Beschädigung #5:** Tür hinten links: Tür - Delle / Lackschaden

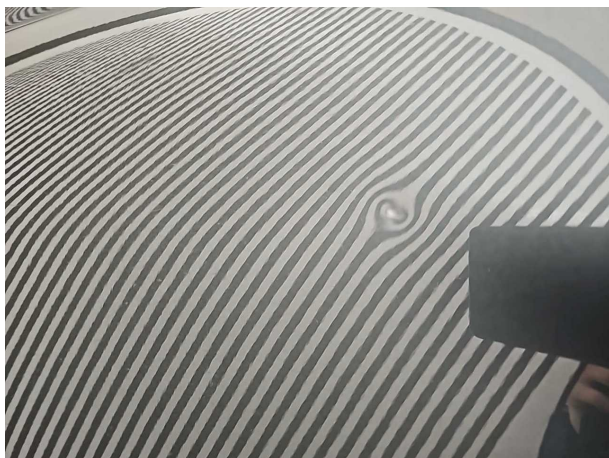
**Beschädigung #5:** Tür hinten links: Tür - Delle / Lackschaden

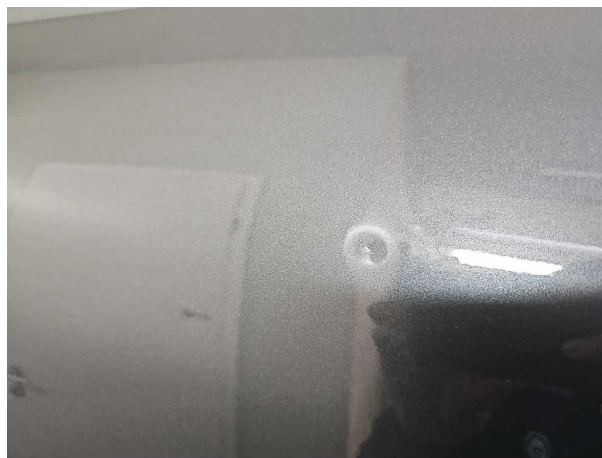
**Beschädigung #5:** Tür hinten links: Tür - Delle / Lackschaden

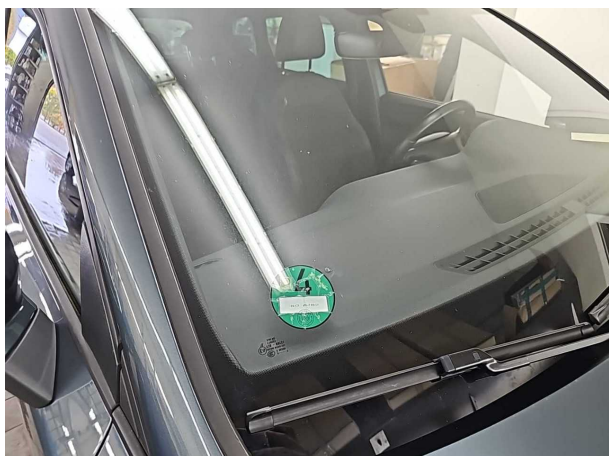
| Nr. | Bauteilgruppe | Beschreibung |
|---|---|---|
| 6 | Verglasung | Frontscheibe - Steinschlag |

**Beschädigung #6:** Verglasung: Frontscheibe - Steinschlag

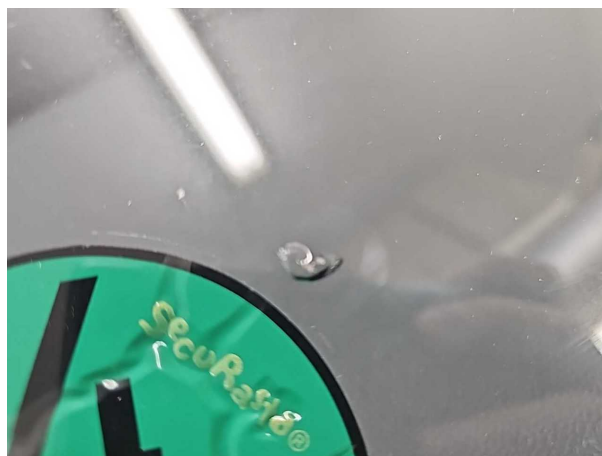
**Beschädigung #6:** Verglasung: Frontscheibe - Steinschlag
