Protokollnummer: 39008593
 Auftrags-Nr / Referenz:
 Besichtigungsdatum: 20.03.2025
 Sachverständiger: David Müller
 Besichtigung durch: David Müller

Gebrauchtwagendokumentation

Hersteller / Modell	Kia SPORTAGE		
Kennzeichen		Fahrgestellnummer	U5YPG814AML924965
Erstzulassung	10.09.2020	Laufleistung (abgelesen)	85.511 km
HSN/TSN	1260 / ADX 00023	Kraftstoffart / Zylinder	Benzin / 4
Fahrzeugart	PKW Kombi	Antriebsart	Frontantrieb
Schadstoffklasse	EURO6;WLTP;DG;PI/CI; M, N1 I	Getriebe / Anzahl Gänge	Manuell / 6
Farbe	Schwarz Uni	Besichtigungszustand	Ausreichend
Leistung / Hubraum	97 kW / 1.591 ccm	Nächste HU	11/2025
Wartungsheft / Nachweis	digitaler Nachweis / vollständig	Restlauf bis Service	14.624 km
Letzte Wartung		Polsterart	Stoff
Vorschaden	Keine Feststellbar	Polsterfarbe	Schwarz-Dunkelgrau
Nachlackierung	Keine Feststellbar	zul. Gesamtgewicht	2.000 kg
Dokumente	ZB I vorhanden (Kopie)	Anzahl Halter	unbekannt
Schlüssel soll/ist	2/2	Anzahl Sitze / Türen	5 / 5

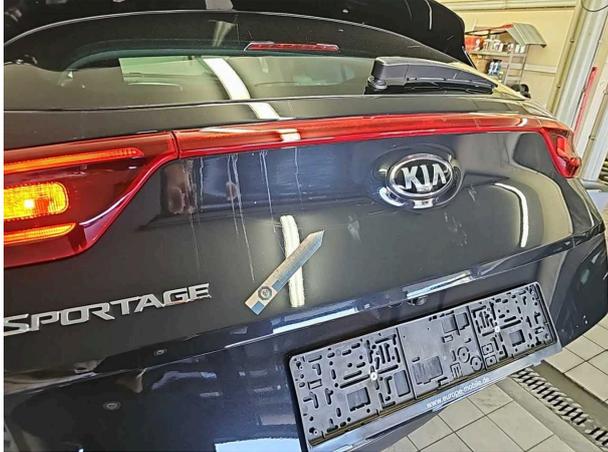
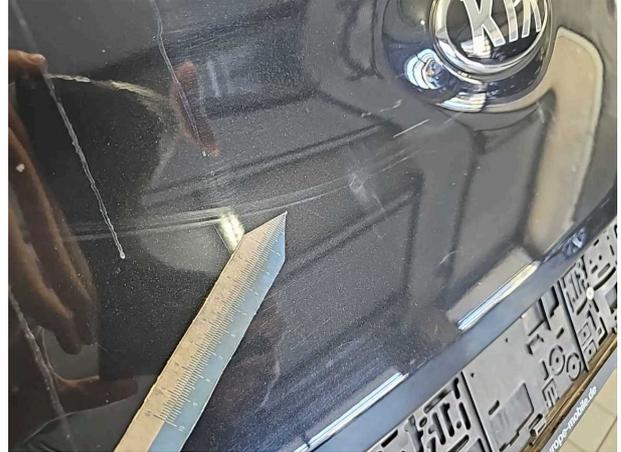
Beschädigung #1: Heckklappe/-tür: Heckklappe - verkratzt / verschürft

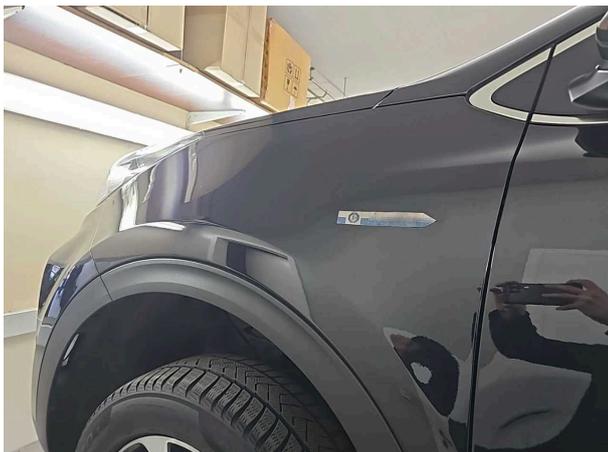
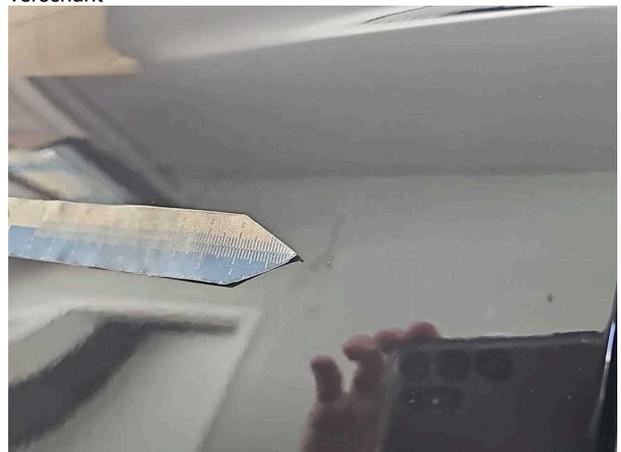
Beschädigung #2: Kotflügel links: Kotflügel links - nicht fachgerecht instandgesetzt

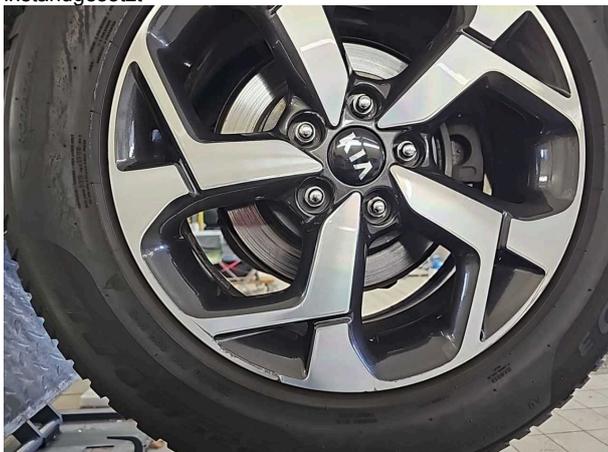
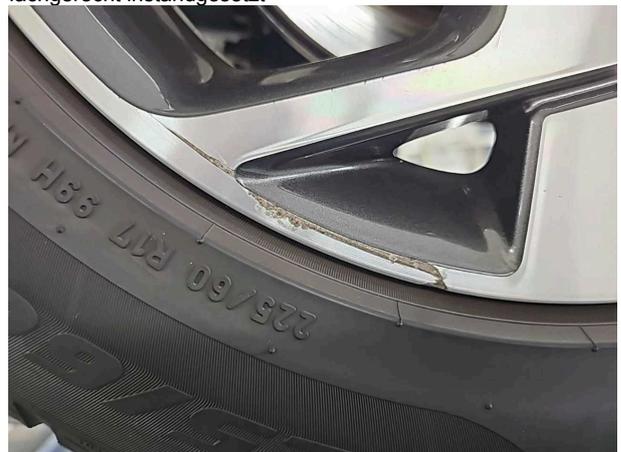
Beschädigung #3: Rad/Reifen: Leichtmetallfelge hinten links - verkratzt / verschürft

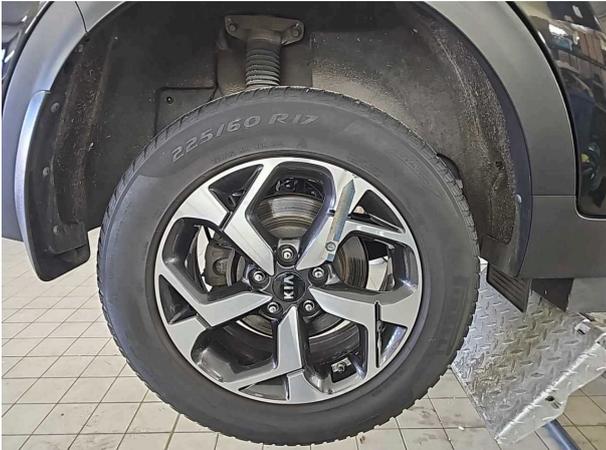
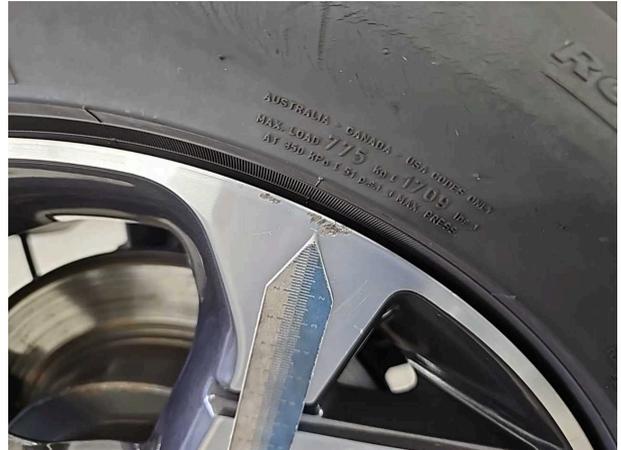
Beschädigung #4: Rad/Reifen: Leichtmetallfelge hinten rechts - verkratzt / verschürft

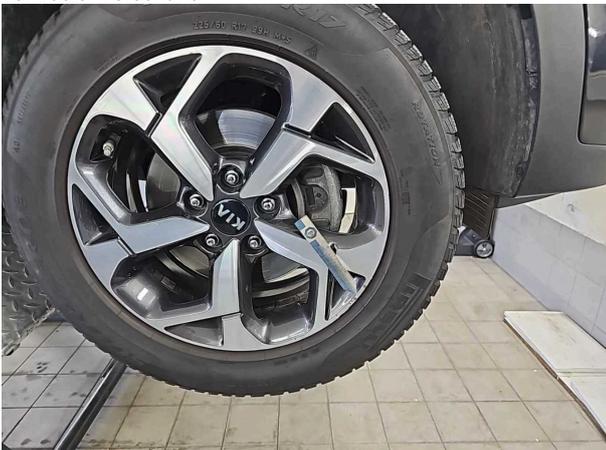
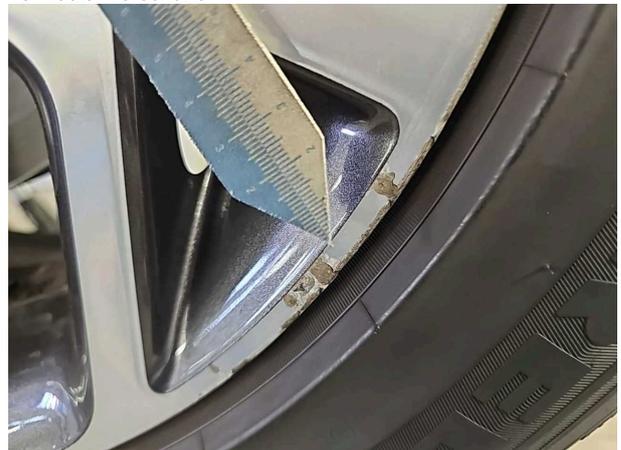
Beschädigung #5: Rad/Reifen: Leichtmetallfelge vorn rechts - verkratzt / verschürft

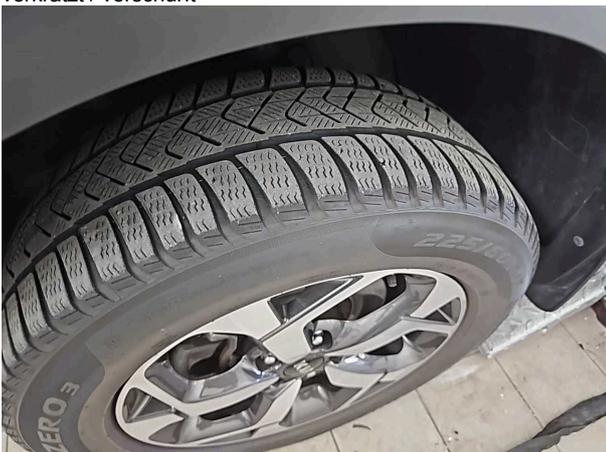
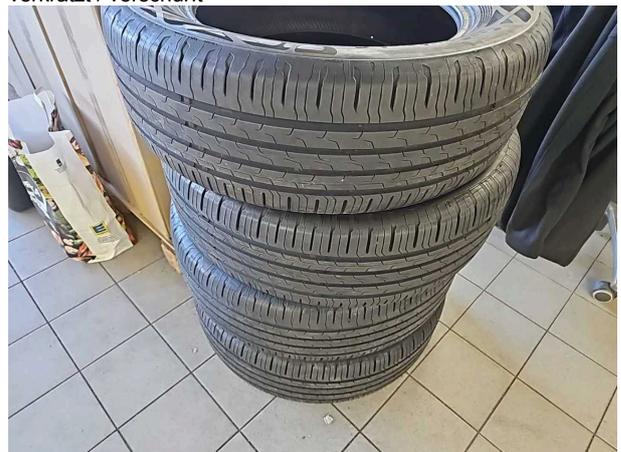
Beschädigung #6: Rad/Reifen: Reifensatz komplett (Mitgelieferte Sommerreifen auf Felgen montieren) - abweichend

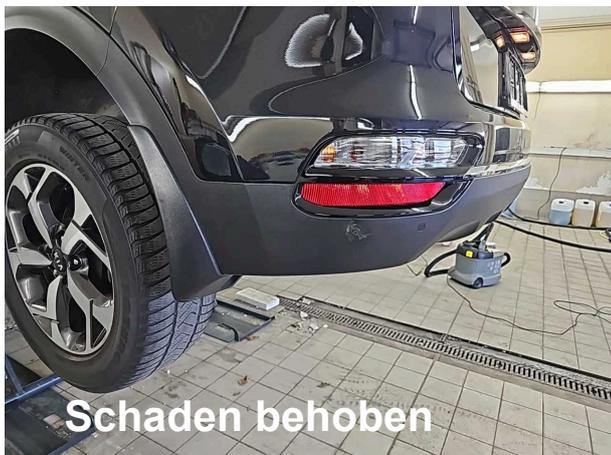
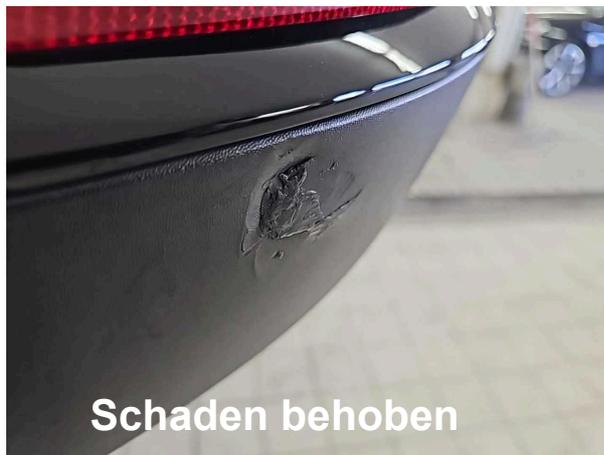
Beschädigung #7: Stossfänger hinten: Spoiler - verformt

Schaden behoben

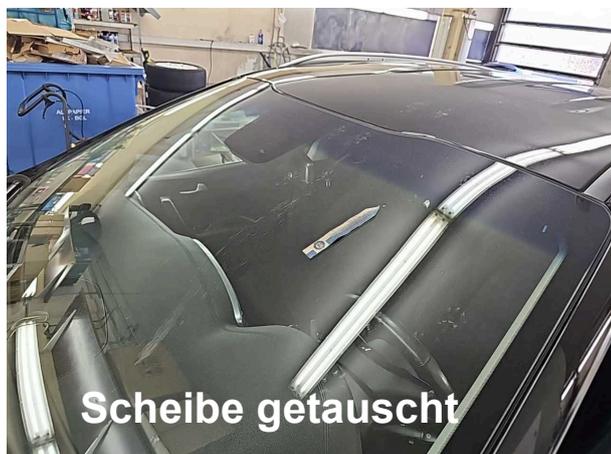
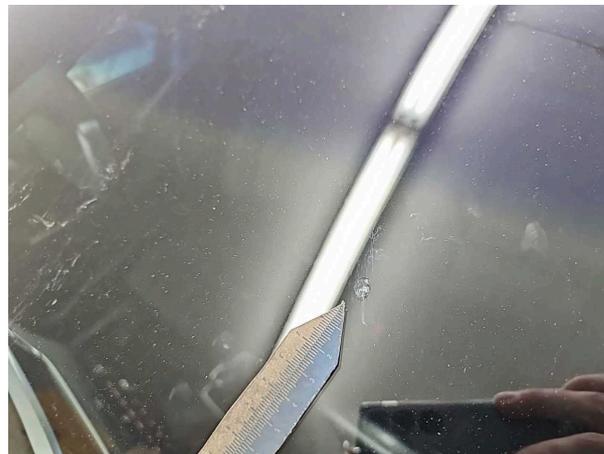
Beschädigung #8: Verglasung: Frontscheibe - Steinschlag

Scheibe getauscht

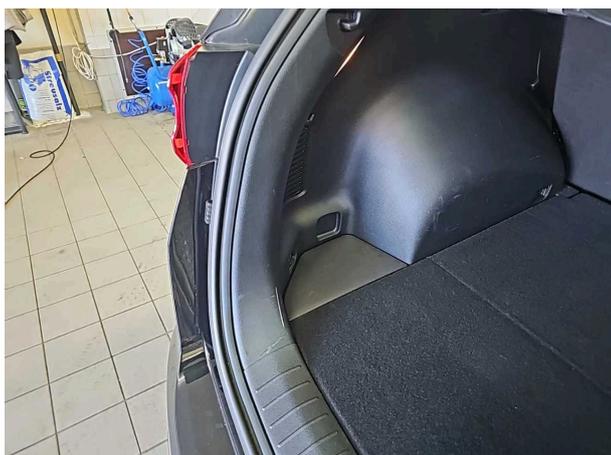
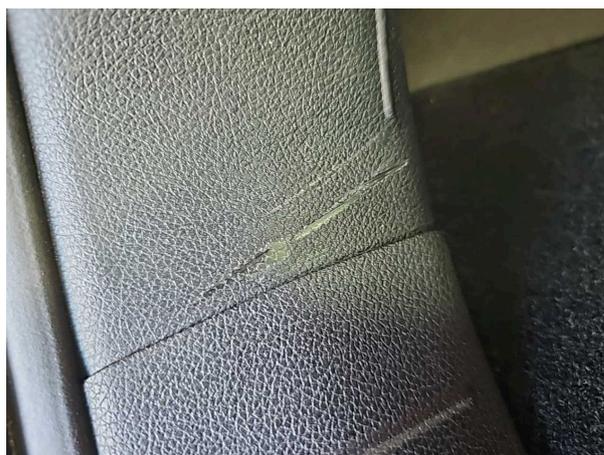
Beschädigung #9: Verkleidungen/Abdeckungen: Laderaumverkleidung links - verkratzt / verschürft
