Protokollnummer: 40052250
Auftrags-Nr / Referenz:
Besichtigungsdatum: 05.06.2025
Sachverständiger: David Müller
Besichtigung durch: David Müller

Gebrauchtwagendokumentation

Hersteller / Modell	Seat LEON SPORTSTOURER		
Kennzeichen		Fahrgestellnummer	VSSZZZKLZMR057996
Erstzulassung	11.02.2021	Laufleistung (abgelesen)	84.838 km
HSN/TSN	7593 / APY 00051	Kraftstoffart / Zylinder	Hybr.Benzin/E / 4
Fahrzeugart	PKW Kombi	Antriebsart	Frontantrieb
Schadstoffklasse	EURO6;WLTP;AP;PI/CI; M, N1 I	Getriebe / Anzahl Gänge	Automatik
Farbe	Grau Metallic	Besichtigungszustand	Ausreichend
Leistung / Hubraum	110 kW / 1.498 ccm	Nächste HU	02/2026
Wartungsheft / Nachweis	nicht vorhanden	Restlauf bis Service	4.800 km
Letzte Wartung		Polsterart	Stoff/Leder Kombination
Vorschaden	Keine Feststellbar	Polsterfarbe	Schwarz-Orange
Nachlackierung	Keine Feststellbar	zul. Gesamtgewicht	2.000 kg
Dokumente	ZB I vorhanden (Kopie)	Anzahl Halter	unbekannt
Schlüssel soll/ist	2/2	Anzahl Sitze / Türen	5 / 5

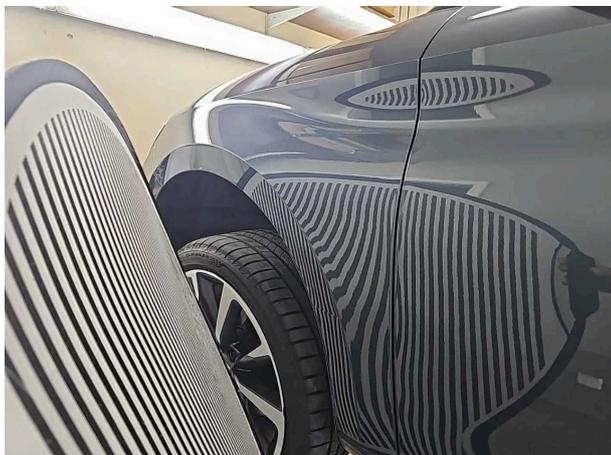
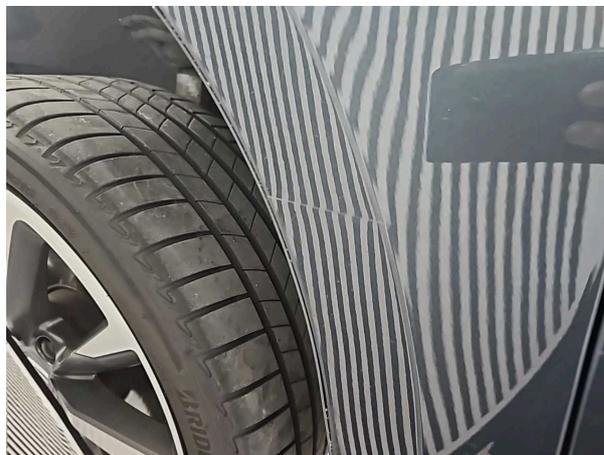
Beschädigung #1: Kotflügel links: Kotflügel links - verformt

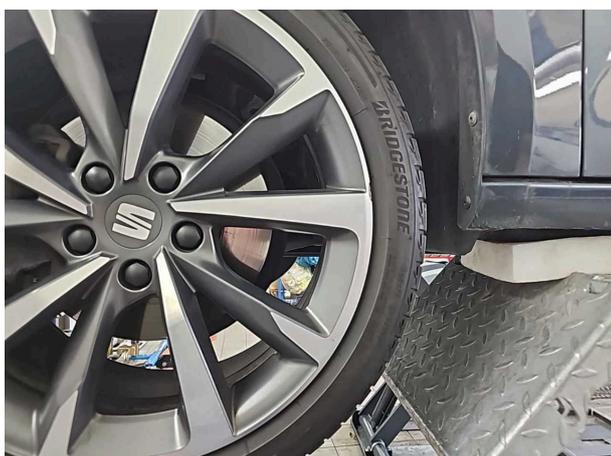
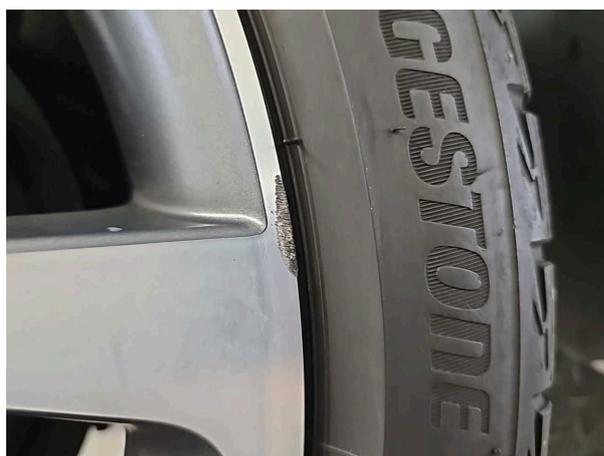
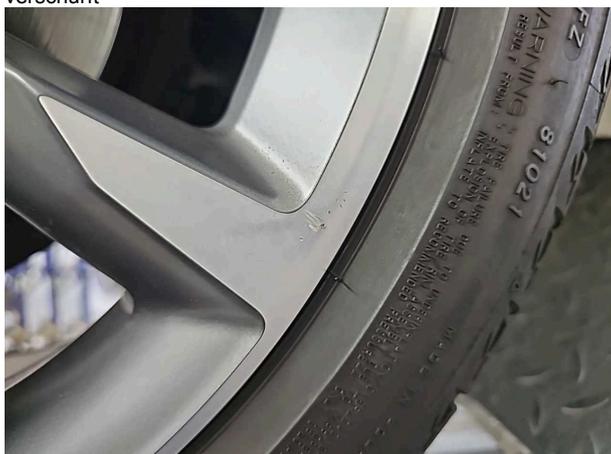
Beschädigung #2: Rad/Reifen: Leichtmetallfelge vorn links - verkratzt...
verschürft

Beschädigung #2: Rad/Reifen: Leichtmetallfelge vorn links -
verkratzt / verschürft

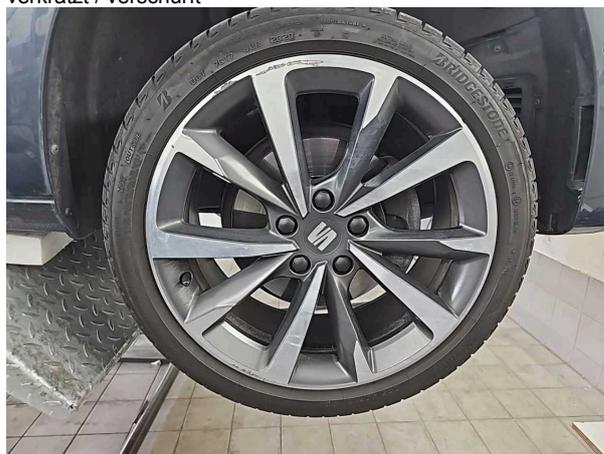
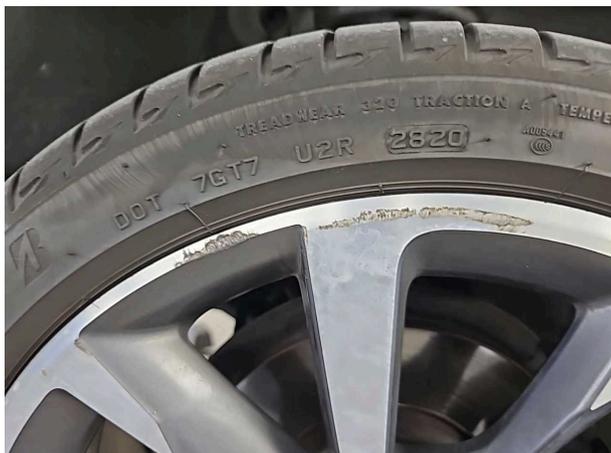
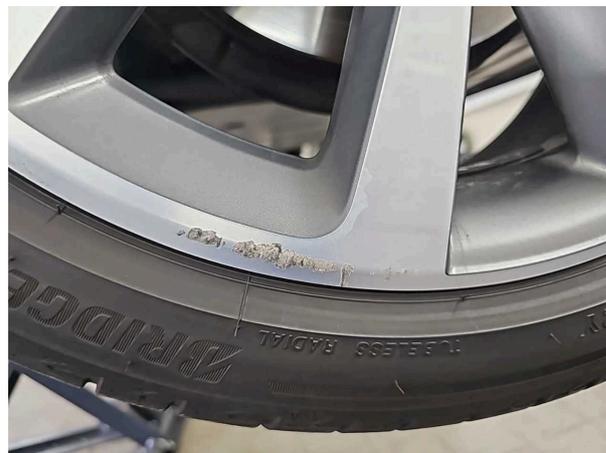
Beschädigung #3: Rad/Reifen: Leichtmetallfelge vorn rechts -
verkratzt / verschürft

Beschädigung #3: Rad/Reifen: Leichtmetallfelge vorn rechts - verkratzt / verschürft

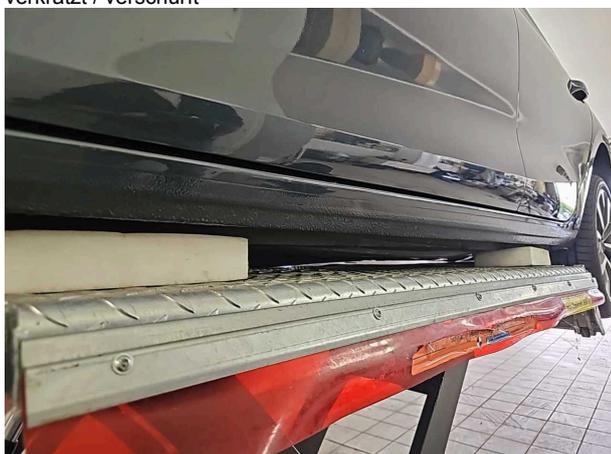
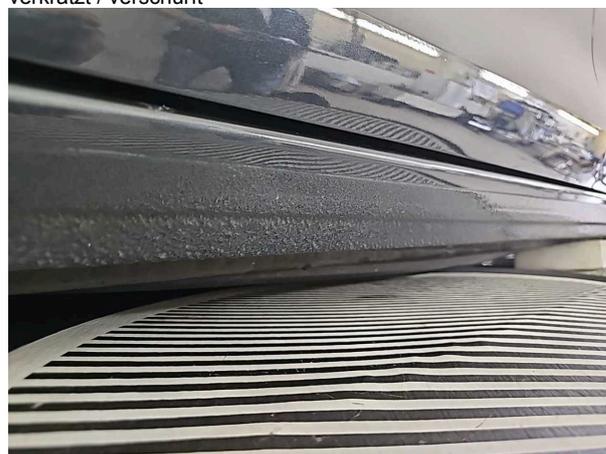
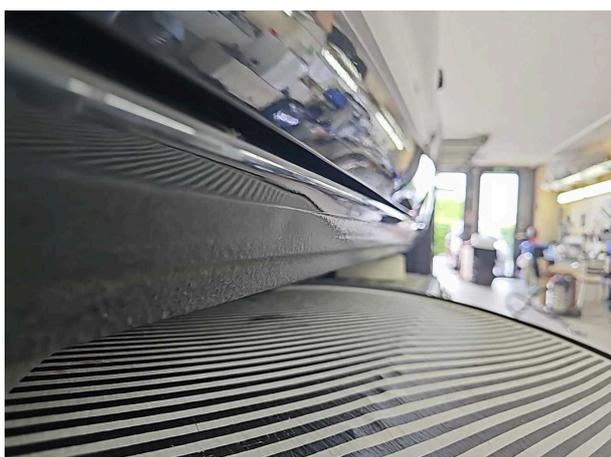
Beschädigung #4: Schweller links: Schweller - Delle(n)

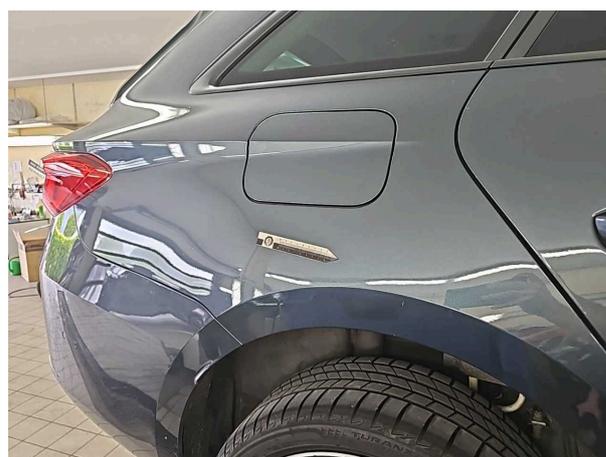
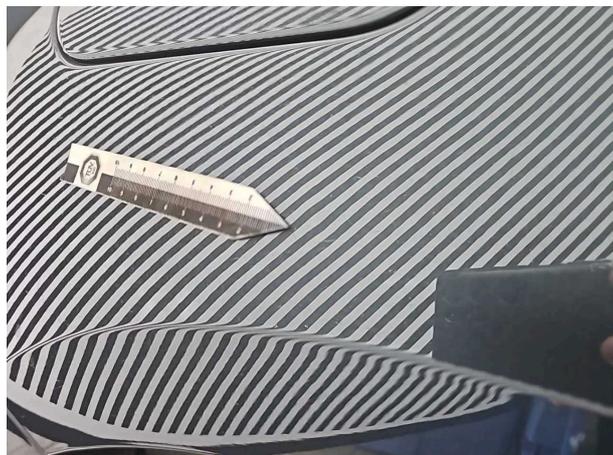
Beschädigung #5: Seitenwand rechts: Seitenwand - Delle(n)

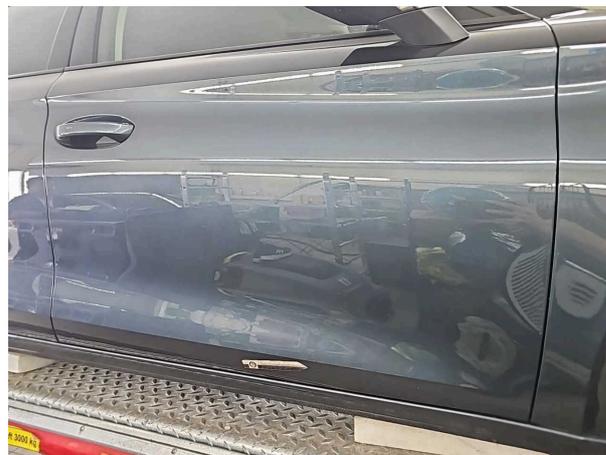
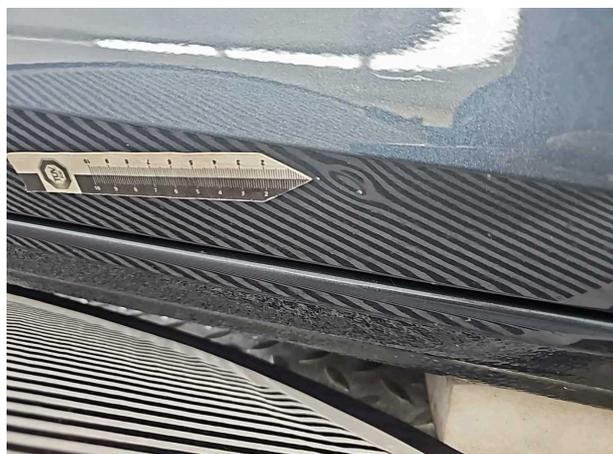
Beschädigung #6: Tür vorn rechts: Tür - Delle(n)

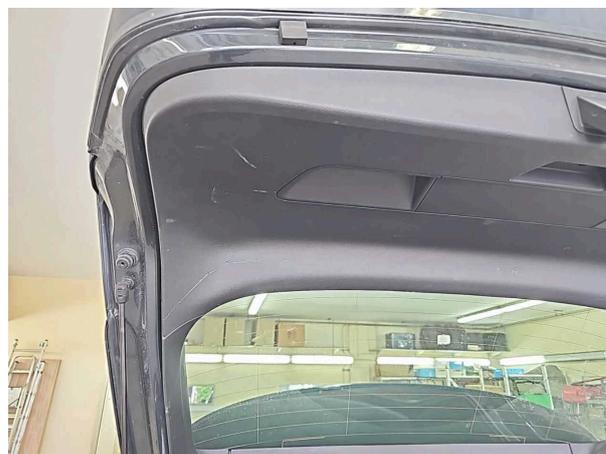
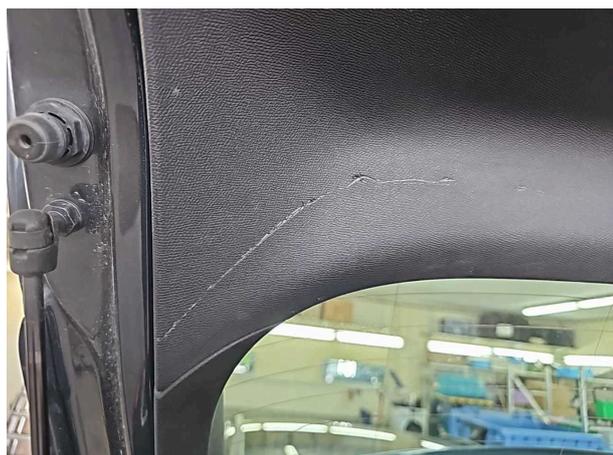
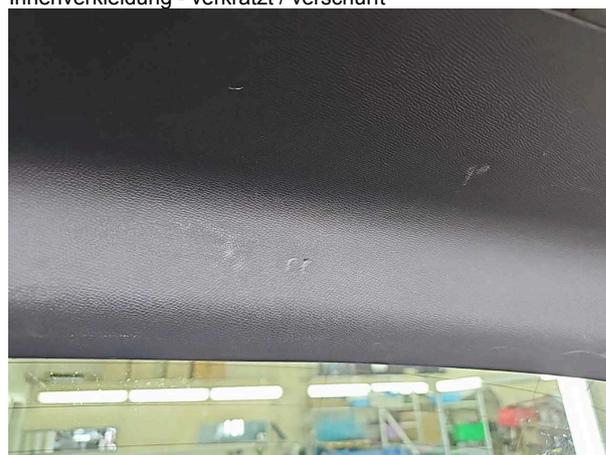
Beschädigung #7: Verkleidungen/Abdeckungen: Heckdeckel, Innenverkleidung - verkratzt / verschürft
