Protokollnummer: 42472104

Besichtigungsdatum: 11.11.2025

Gebrauchtwagendokumentation

Hersteller / Modell	Skoda OCTAVIA RS		
Kennzeichen			Fahrgestellnummer TMBJW8NX4MY152295
Erstzulassung	25.06.2021	Laufleistung (abgelesen)	78.308 km
HSN/TSN	8004 / AWJ 00028	Kraftstoffart / Zylinder	Hybr.B/E ext.aufl / 4
Fahrzeugart	PKW Kombi	Antriebsart	Frontantrieb
Schadstoffklasse	EURO6;WLTP;AP;PI/CI; M, N1 I	Getriebe / Anzahl Gänge	Automatik
Farbe	Rot Metallic	Besichtigungszustand	ausreichend
Leistung / Hubraum	110 kW / 1.395 ccm	Nächste HU	08/2026
Wartungsheft / Nachweis	digitaler Nachweis / vollständig	Restlauf bis Service	26.000 km
Letzte Wartung	08/2024 bei 60.013 km	Polsterart	Stoff
Vorschaden	Feststellbar	Polsterfarbe	Schwarz-Rot
Nachlackierung	Feststellbar	zul. Gesamtgewicht	2.163 kg
Dokumente	ZB I vorhanden (Kopie)	Anzahl Halter	unbekannt
Schlüssel soll/ist	3/3	Anzahl Sitze / Türen	5 / 5

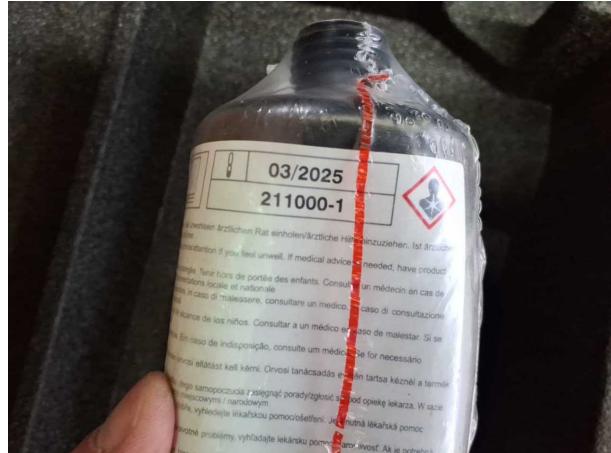
Beschädigung #1: Ausrüstung: Tirefit Füllmittel - abgelaufen

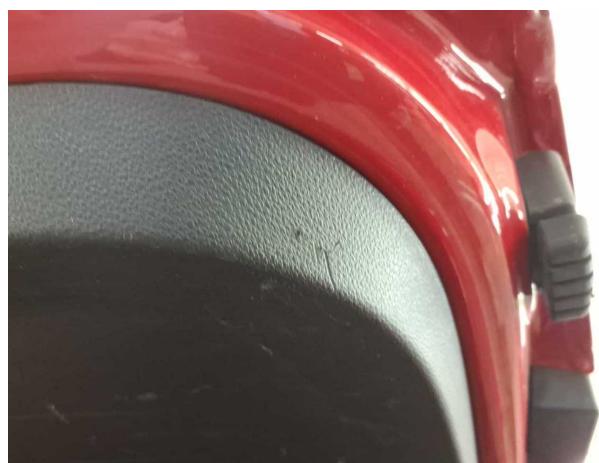
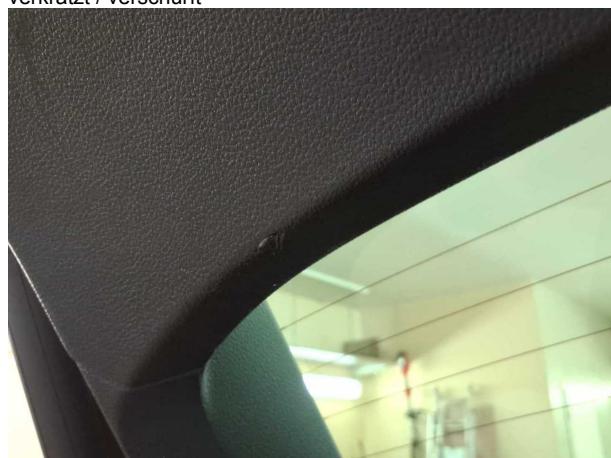
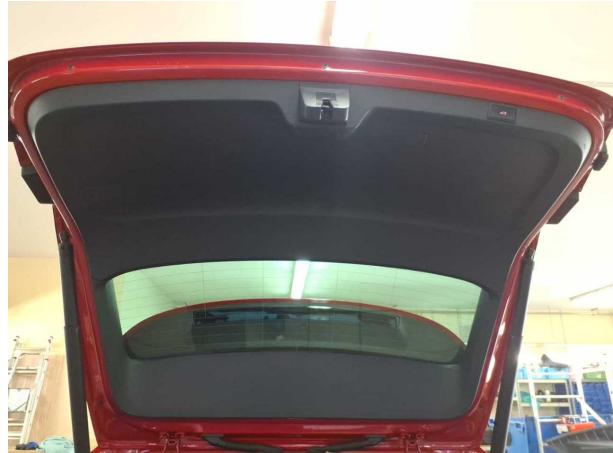
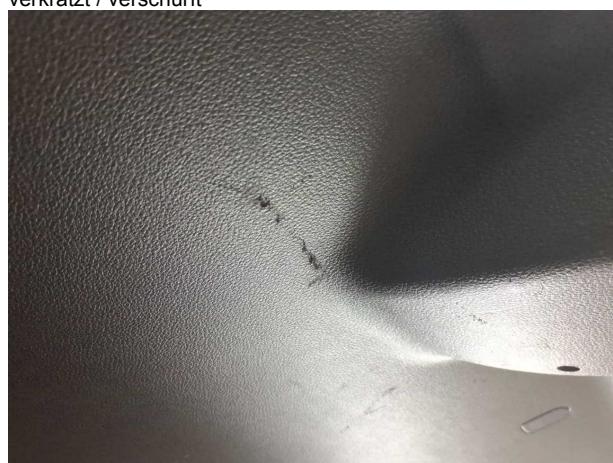
Beschädigung #2: Heckklappe/-tür: Verkleidung Standard unten - verkratzt / verschürft

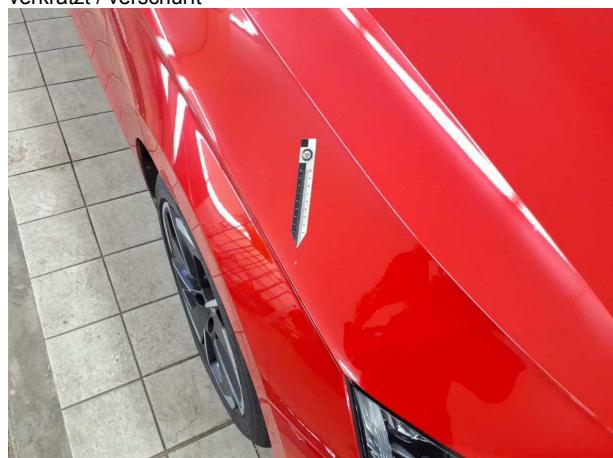
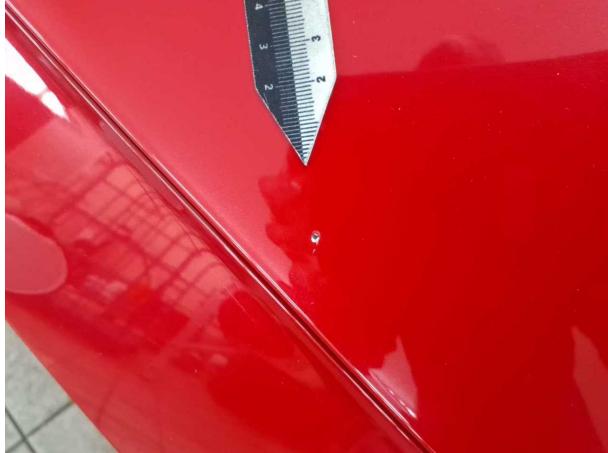
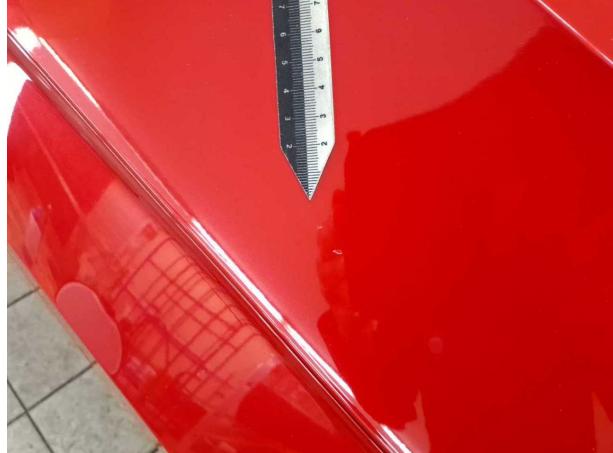
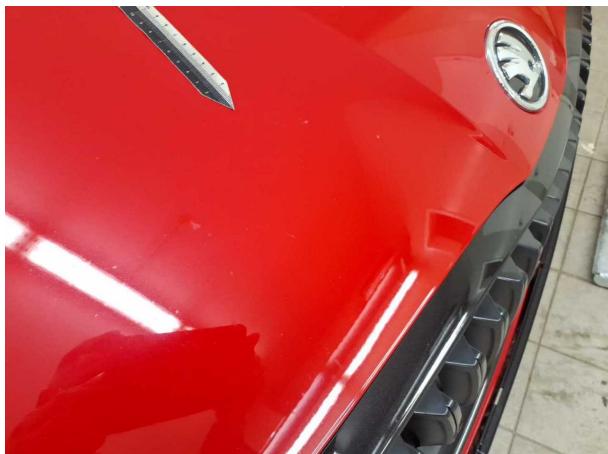
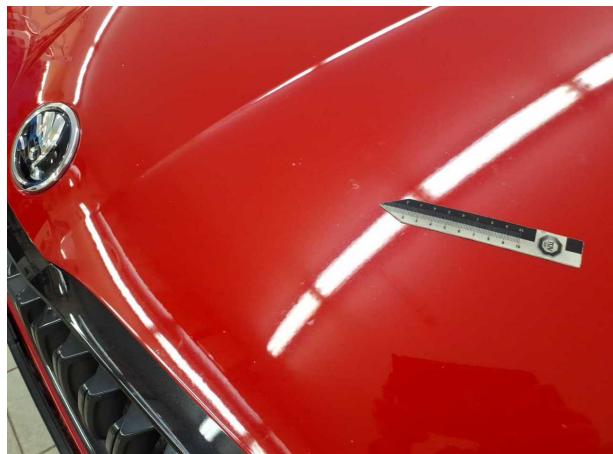
Beschädigung #3: Motorhaube: Motorhaube - Steinschlag

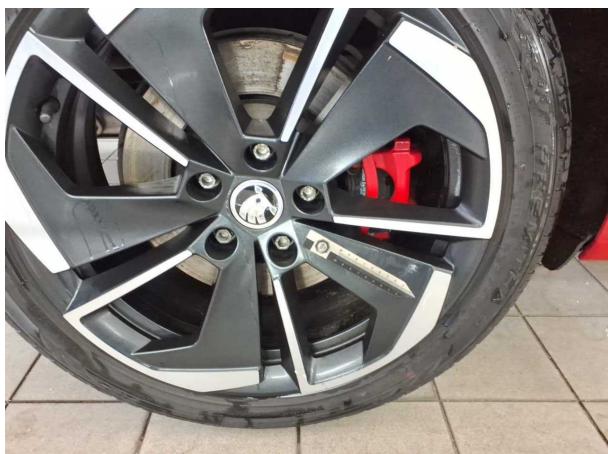
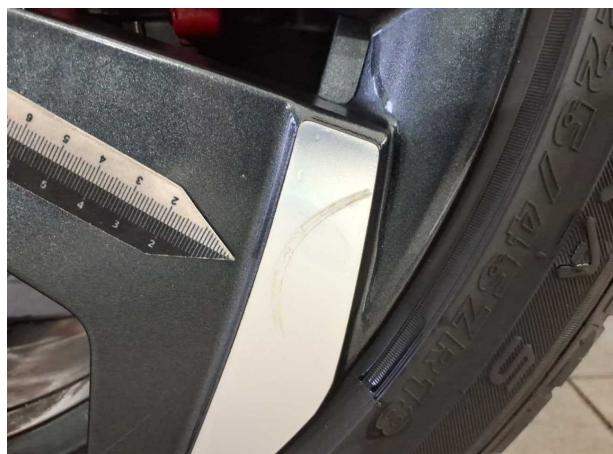
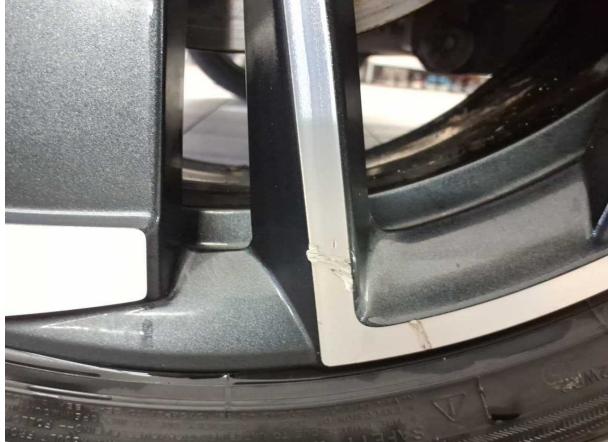
Beschädigung #4: Rad/Reifen: Leichtmetallfelge hinten rechts - Kratzer

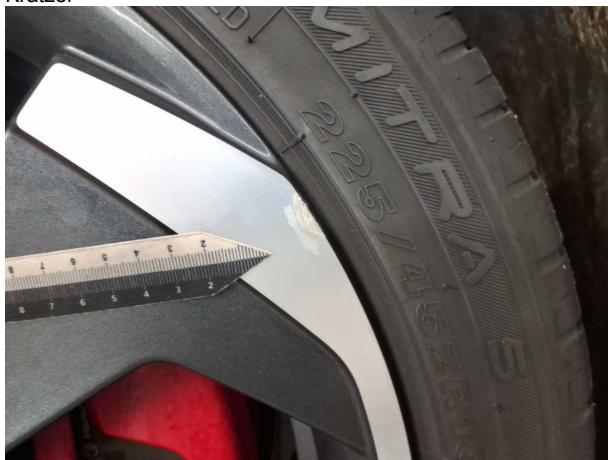
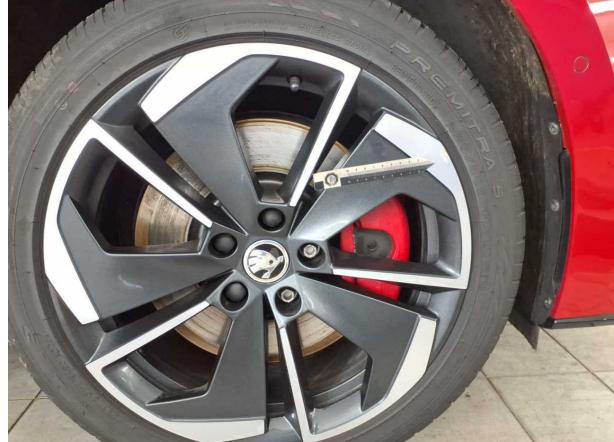
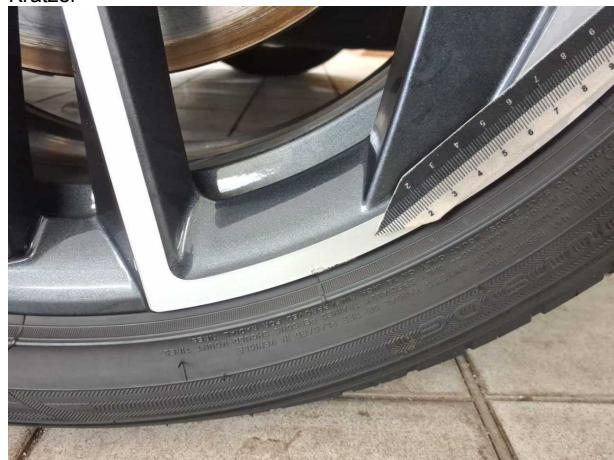
Beschädigung #5: Rad/Reifen: Leichtmetallfelge vorn rechts - Kratzer

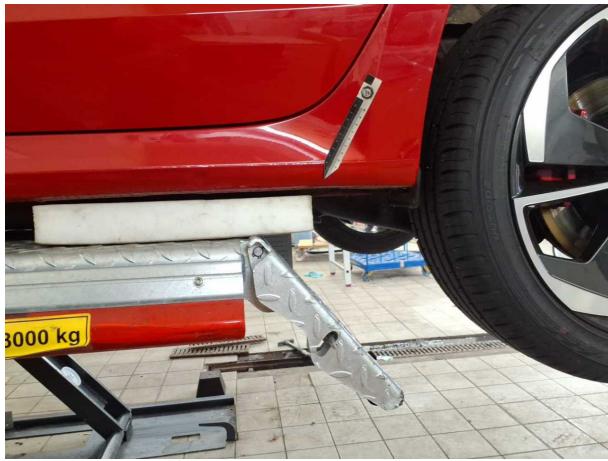
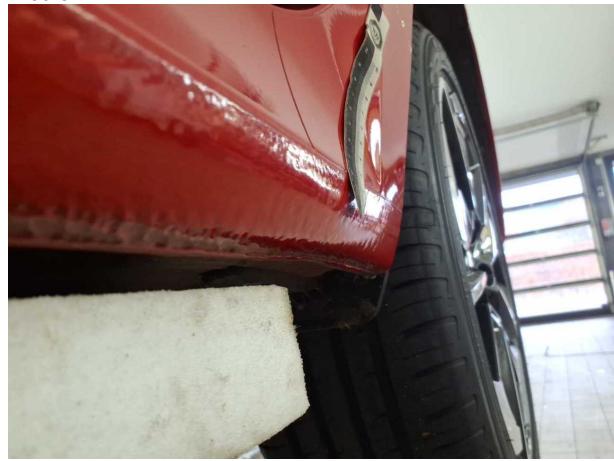
Beschädigung #6: Schweller links: Schweller - verformt

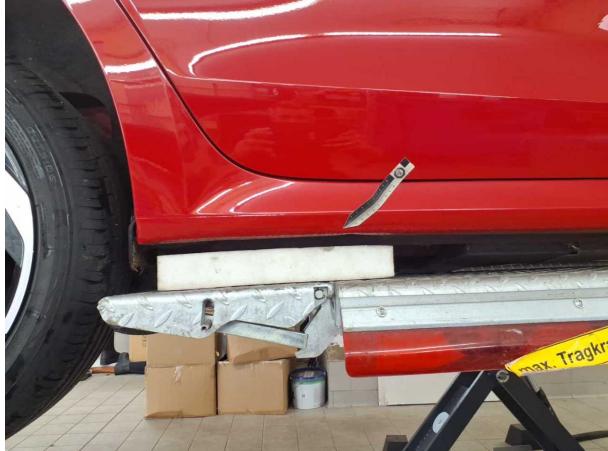
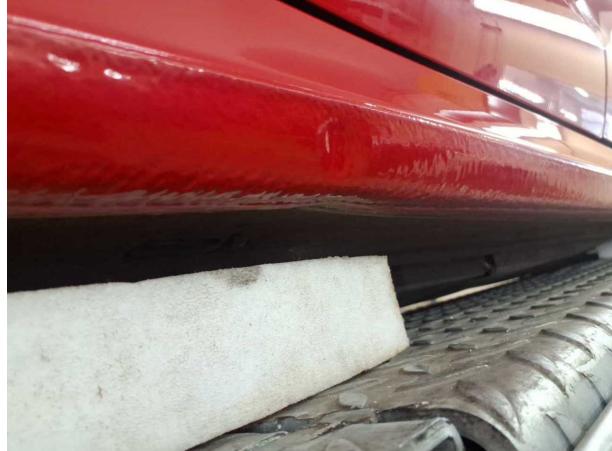
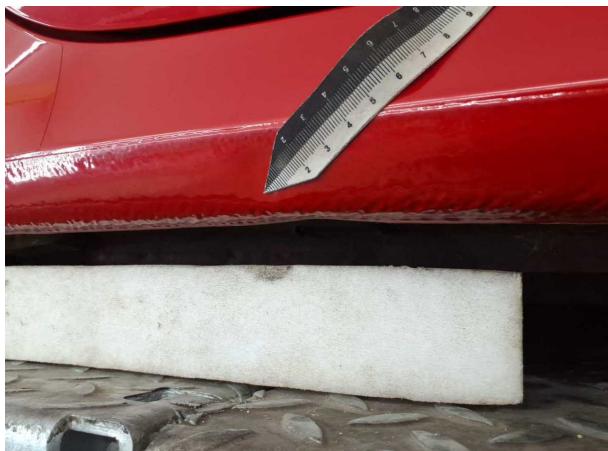
Beschädigung #7: Schweller rechts: Schweller - verformt

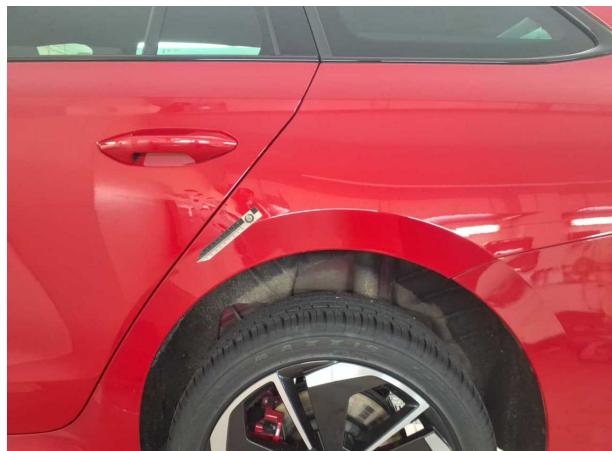
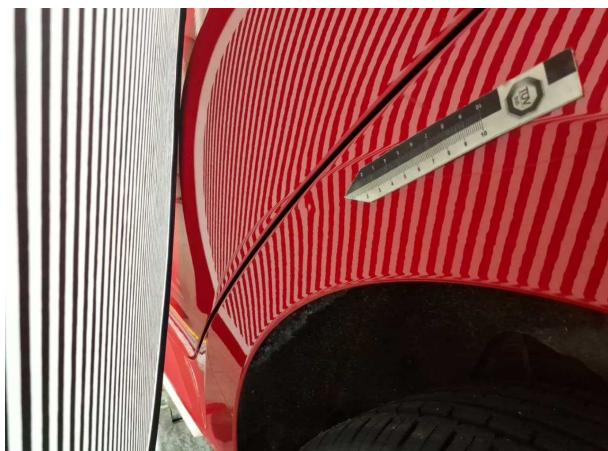
Beschädigung #8: Seitenwand links: Seitenwand - Delle(n)

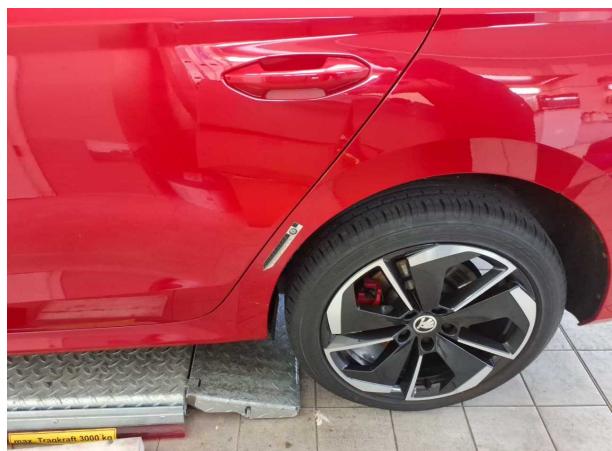
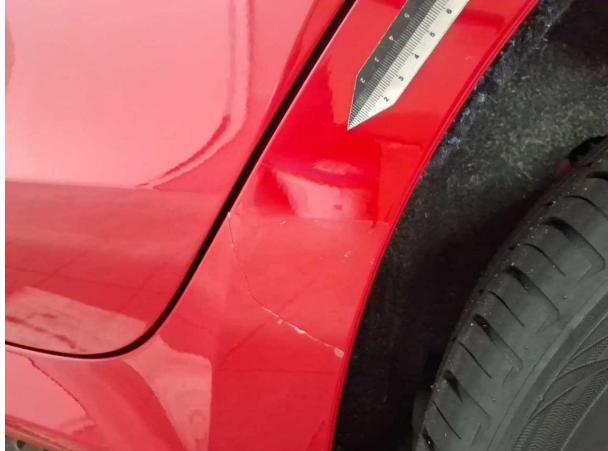
Beschädigung #9: Seitenwand links: Seitenwand - beklebt/beschriftet

Beschädigung #9: Seitenwand links: Seitenwand - beklebt/ beschriftet

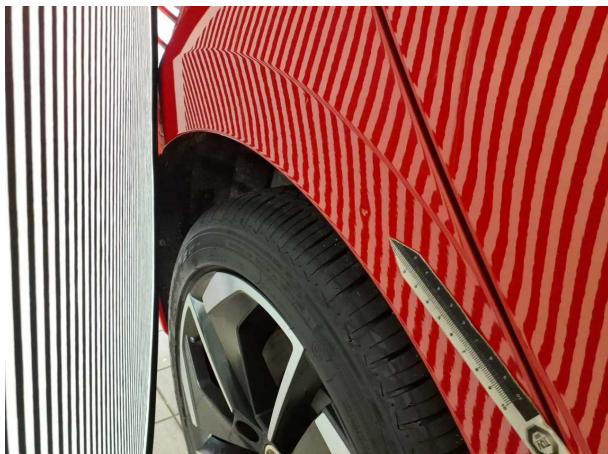
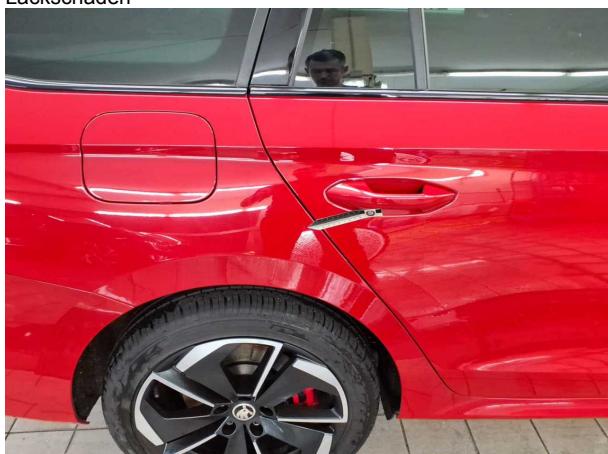
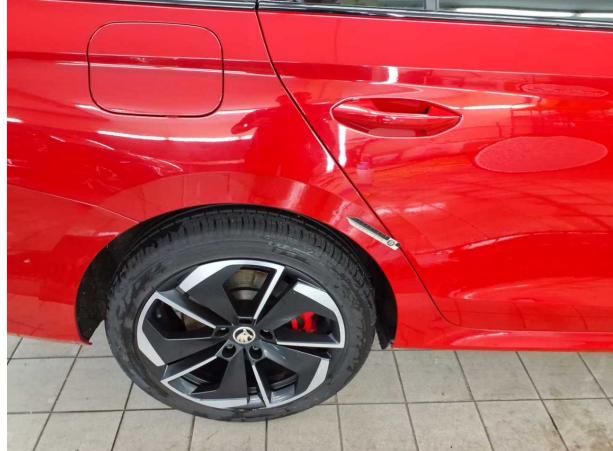
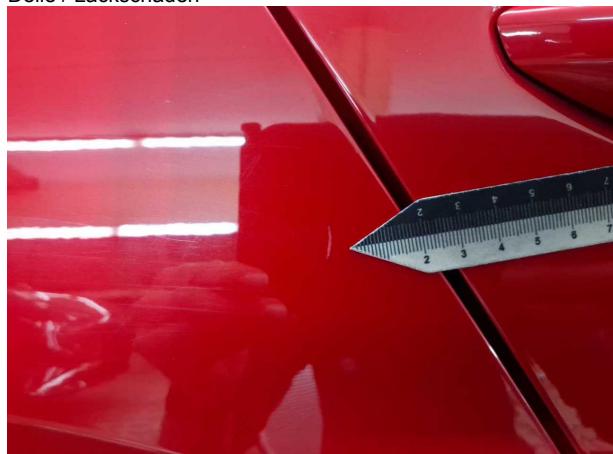
Beschädigung #10: Seitenwand rechts: Seitenwand (Kratzer) - Delle / Lackschaden

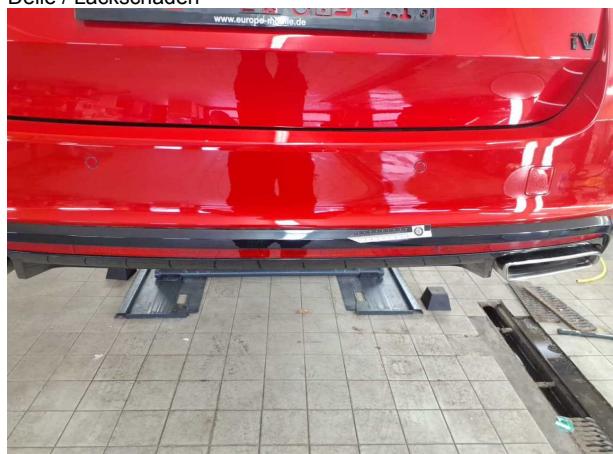
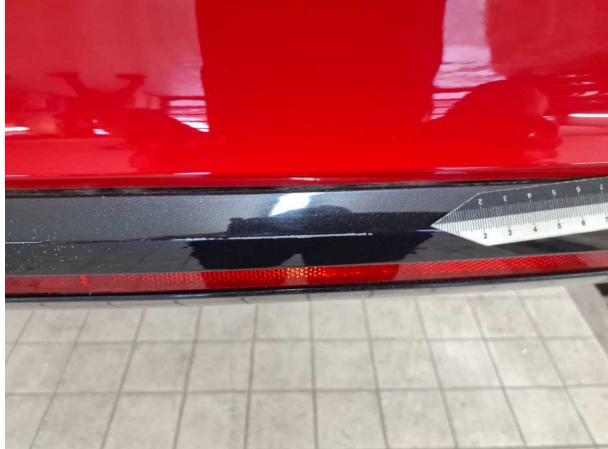
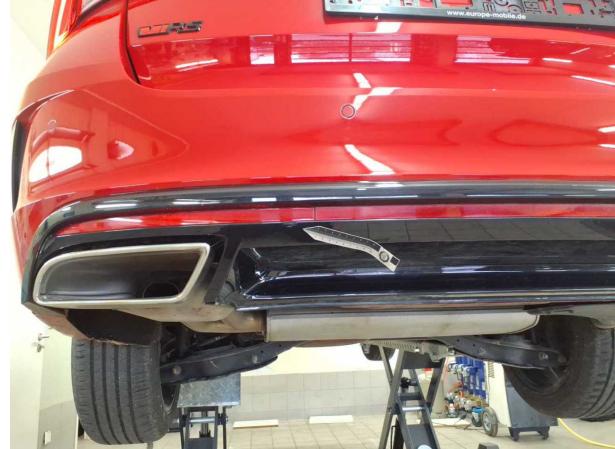
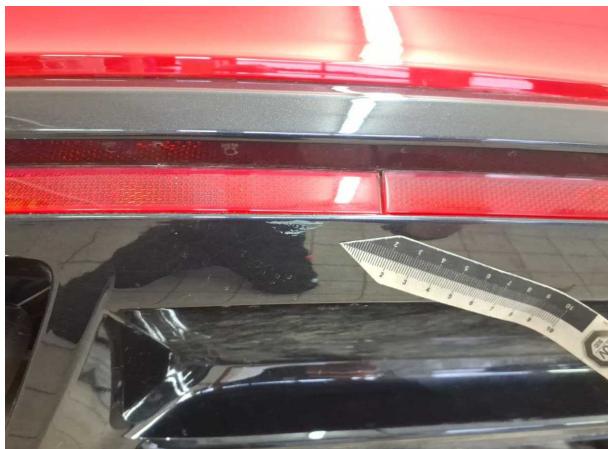
Beschädigung #11: Stoßfänger hinten: Spoiler - Kratzer

Beschädigung #11: Stossfänger hinten: Spoiler - Kratzer

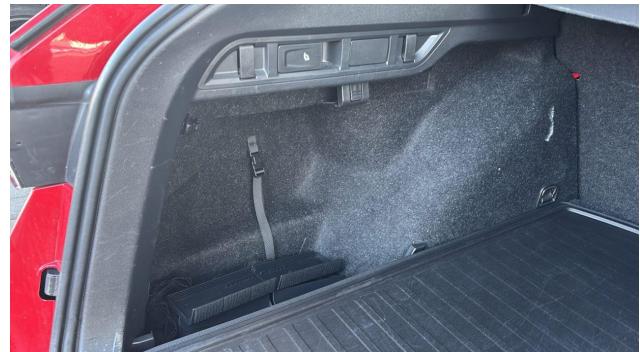
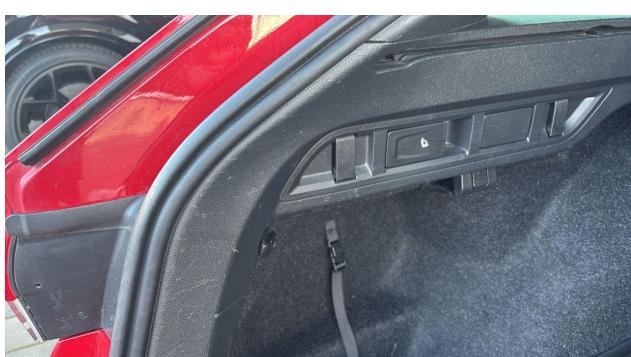
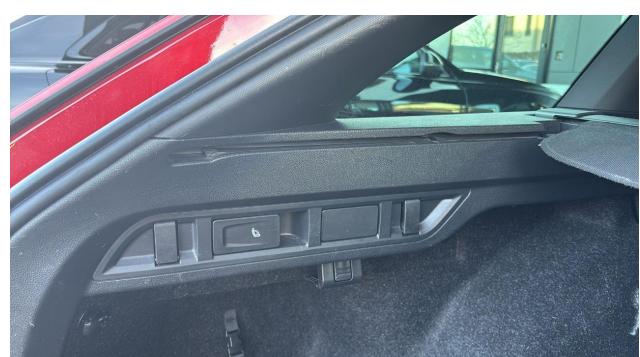
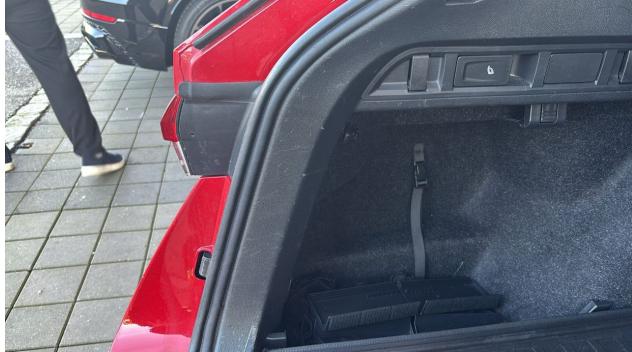
Beschädigung #12: Verkleidungen/Abdeckungen:
Laderaumverkleidung links - Kratzer

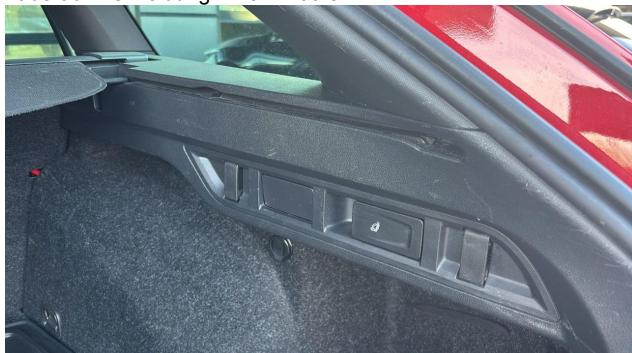
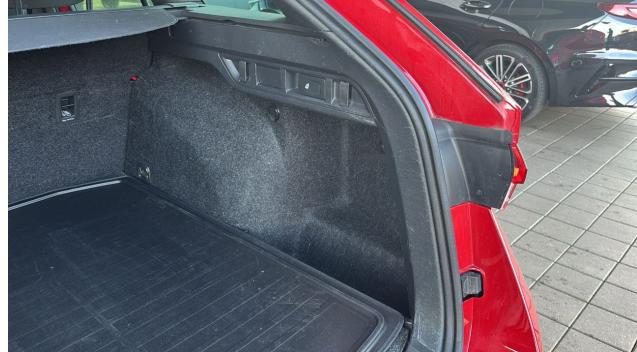
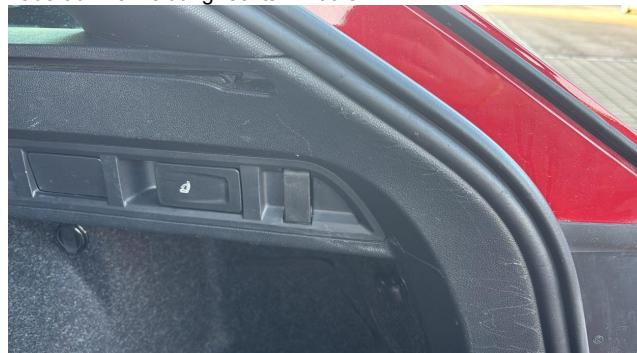
Beschädigung #13: Verkleidungen/Abdeckungen:
Laderaumverkleidung rechts - Kratzer
