Protokollnummer: 40582887
Auftrags-Nr / Referenz:
Besichtigungsdatum: 08.07.2025
Sachverständiger: Georg Niederberger
Besichtigung durch: Georg Niederberger

Gebrauchtwagendokumentation

Hersteller / Modell	Seat ATECA		
Kennzeichen		Fahrgestellnummer	VSSZZZ5FZM6555665
Erstzulassung	09.04.2021	Laufleistung (abgelesen)	79.549 km
HSN/TSN	7593 / AOB 00132	Kraftstoffart / Zylinder	Benzin / 4
Fahrzeugart	PKW Kombi	Antriebsart	Frontantrieb
Schadstoffklasse	EURO6;WLTP;AP;PI/CI; M, N1 I	Getriebe / Anzahl Gänge	Automatik / 7
Farbe	Schwarz Perleffekt	Besichtigungszustand	Ausreichend
Leistung / Hubraum	110 kW / 1.498 ccm	Nächste HU	08/2026
Wartungsheft / Nachweis	nicht vorhanden	Restlauf bis Service	18.500 km
Letzte Wartung	11/2024 bei 60.000 km	Polsterart	Alcantara/Leder
Vorschaden	Keine Feststellbar	Polsterfarbe	Schwarz
Nachlackierung	Keine Feststellbar	zul. Gesamtgewicht	1.940 kg
Dokumente	ZB I vorhanden (Kopie)	Anzahl Halter	unbekannt
Schlüssel soll/ist	2/2	Anzahl Sitze / Türen	5 / 5

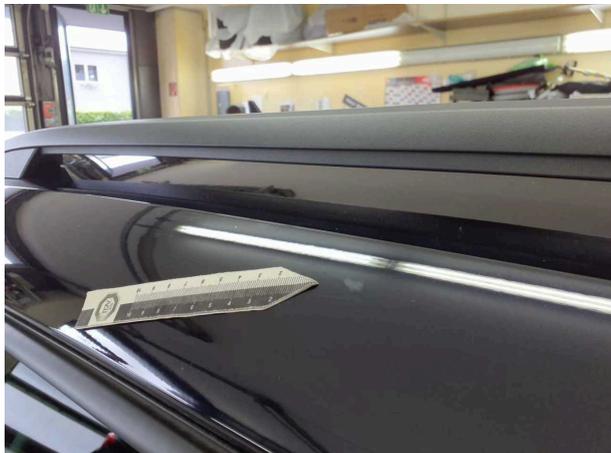
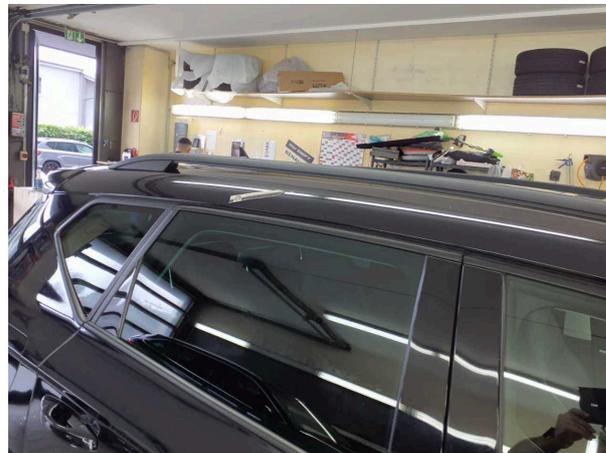
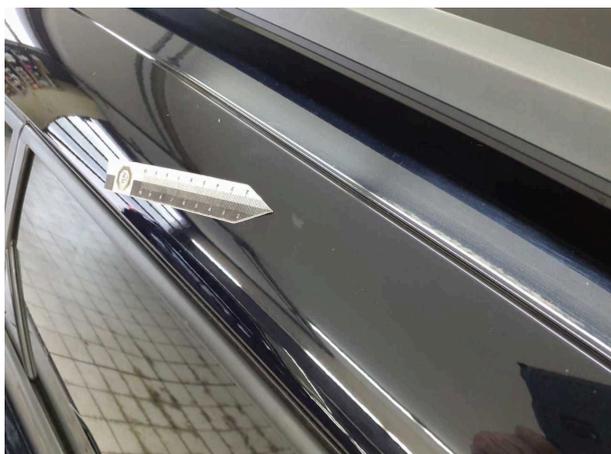
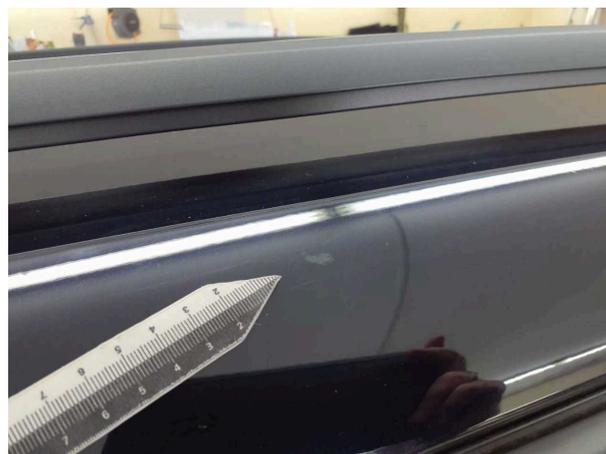
Beschädigung #1: Fahrzeugdach: Dachholm rechts - Lackmangel

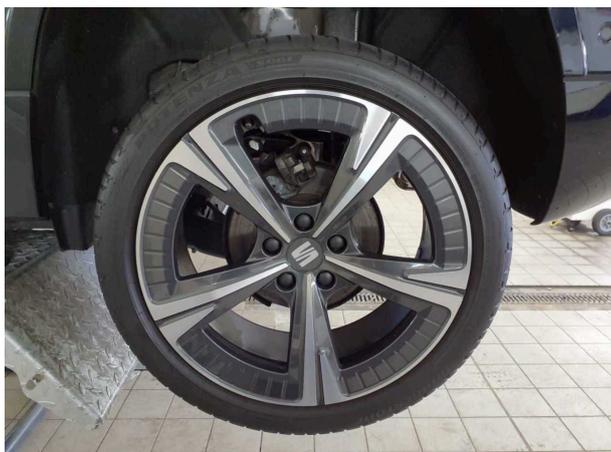
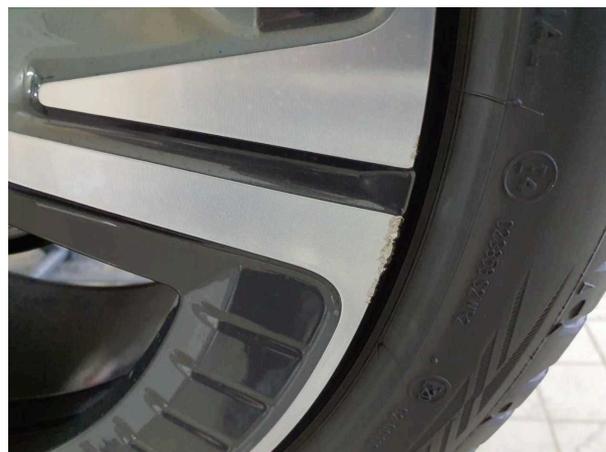
Beschädigung #2: Rad/Reifen: Leichtmetallfelge hinten links (Optischer Mangel) - Kratzer

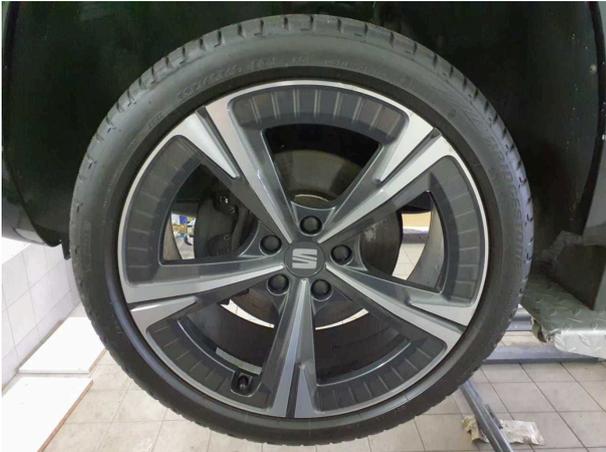
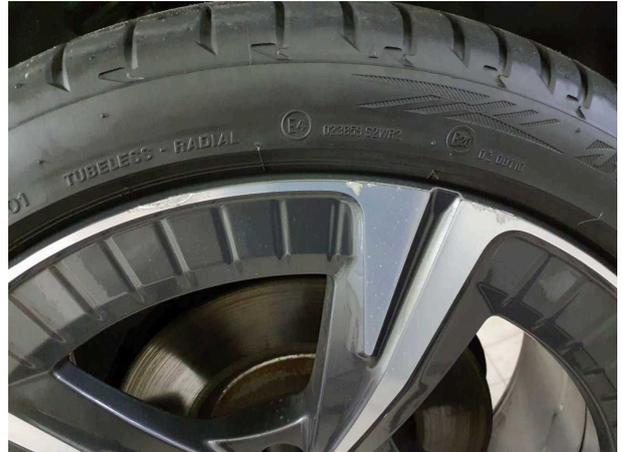
Beschädigung #3: Rad/Reifen: Leichtmetallfelge vorn links (Optischer Mangel) - Kratzer

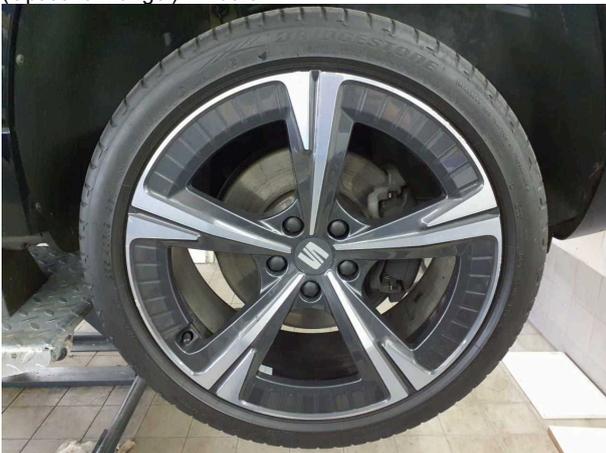
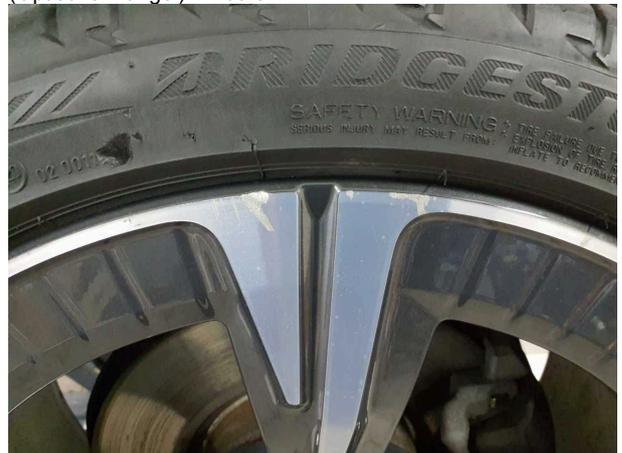
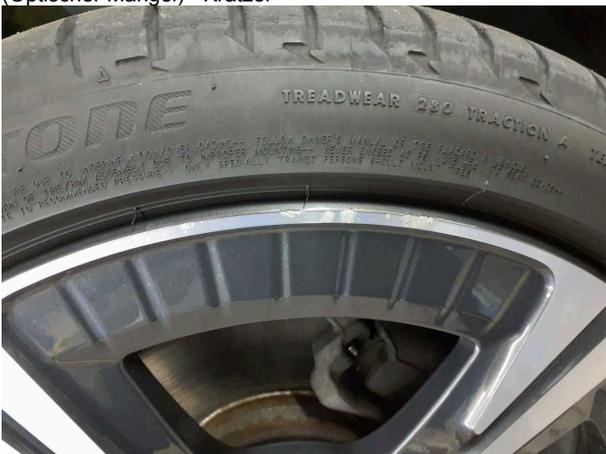
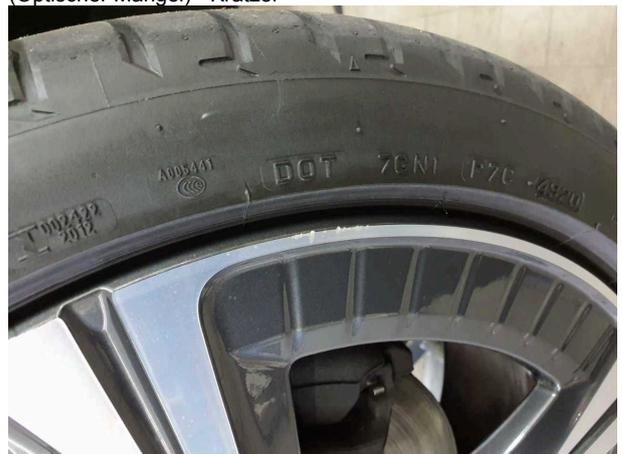
Beschädigung #4: Rad/Reifen: Leichtmetallfelge vorn rechts (Optischer Mangel) - Kratzer

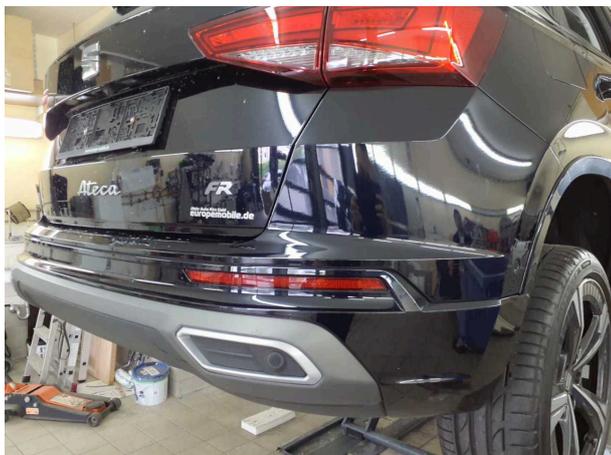
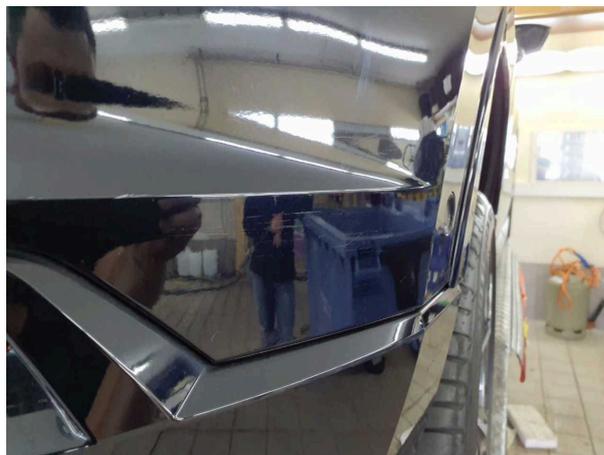
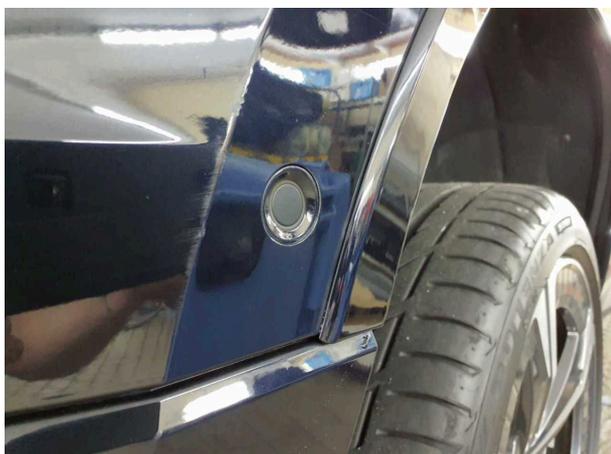
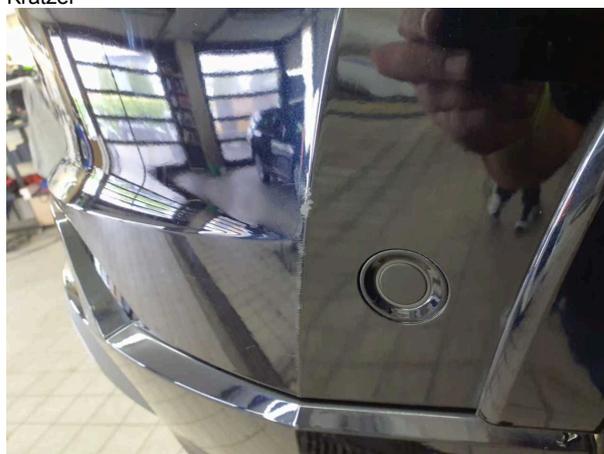
Beschädigung #5: Stossfänger hinten: Stossfänger hinten - Kratzer

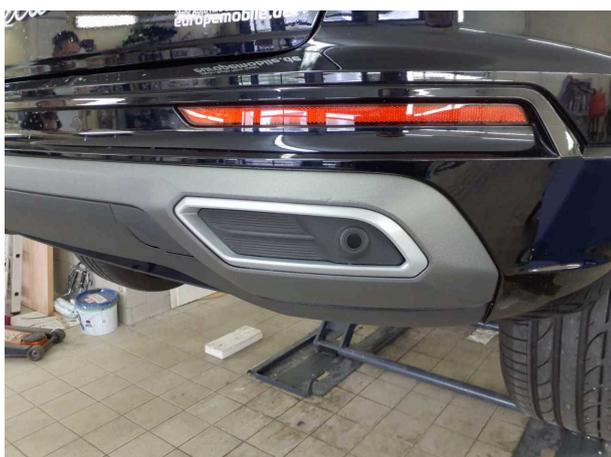
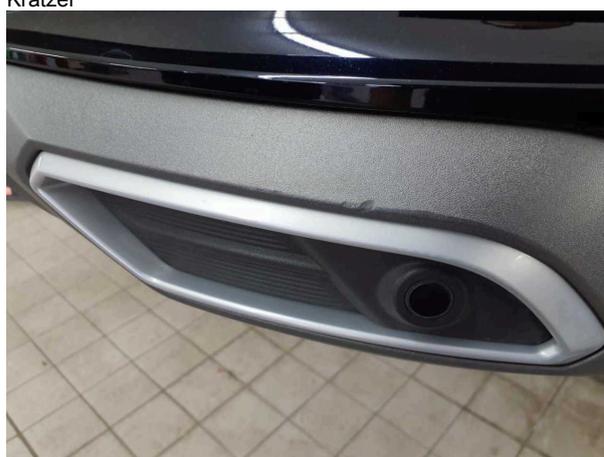
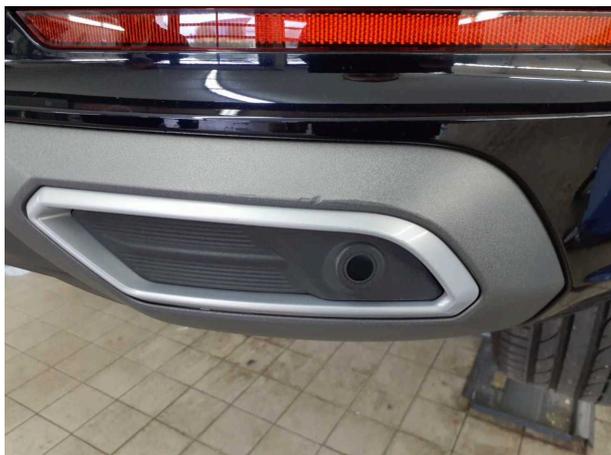
Beschädigung #6: Stossfänger hinten: Spoiler - Kratzer

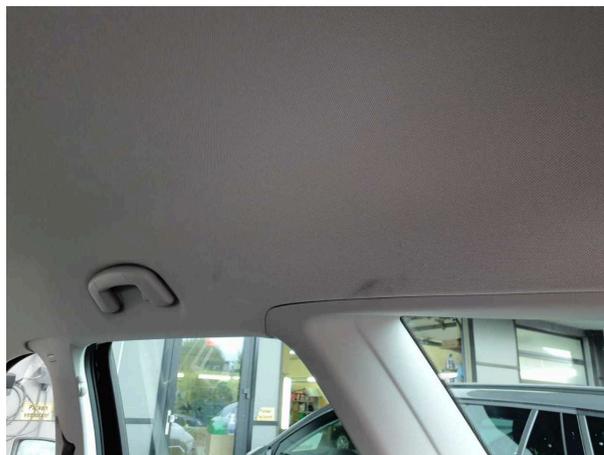
Beschädigung #7: Verkleidungen/Abdeckungen: Dachhimmel - verschmutzt

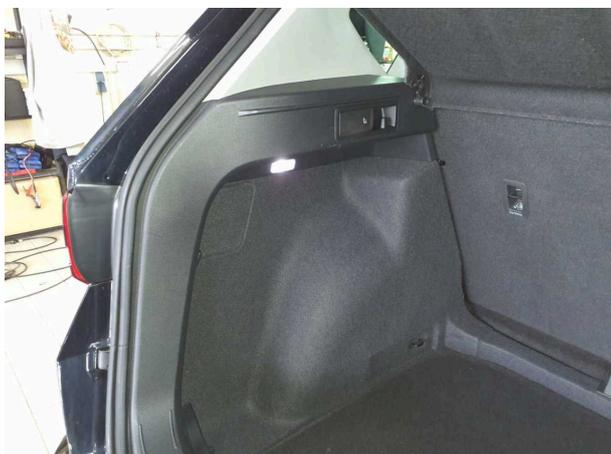
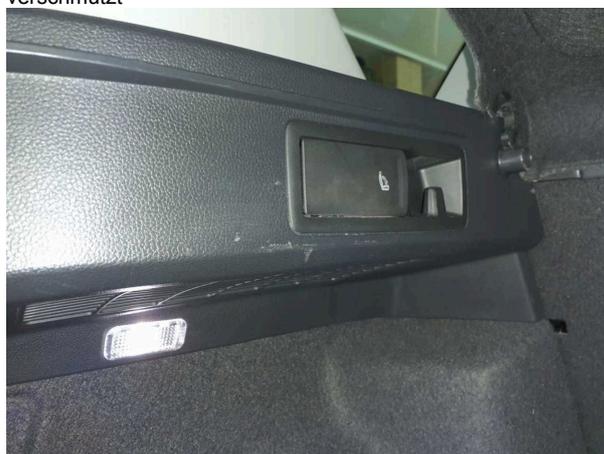
Beschädigung #8: Verkleidungen/Abdeckungen: Laderaumverkleidung links - Kratzer

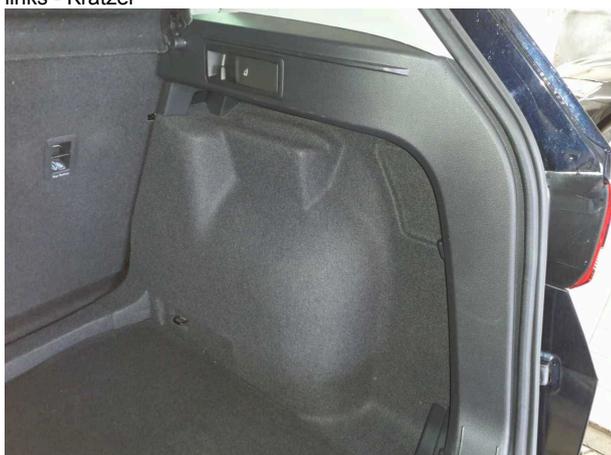
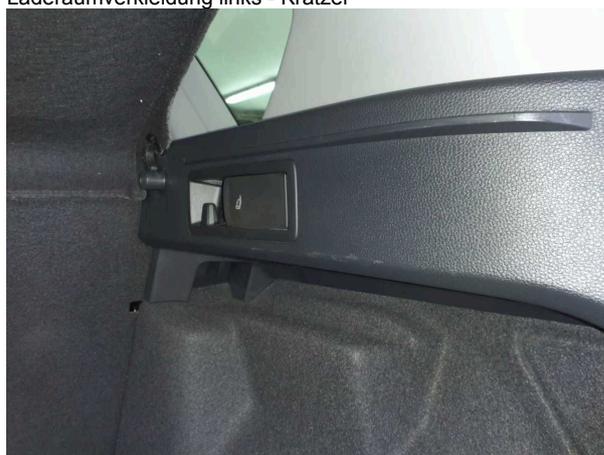
Beschädigung #9: Verkleidungen/Abdeckungen: Laderaumverkleidung rechts - Kratzer
