# Gebrauchtwagendokumentation

Protokollnummer: 41714959  
Auftrags-Nr / Referenz:  
Besichtigungsdatum: 25.09.2025  
Sachverständiger: Georg Niederberger  
Besichtigung durch: Georg Niederberger

| Hersteller / Modell | Seat ATECA | | |

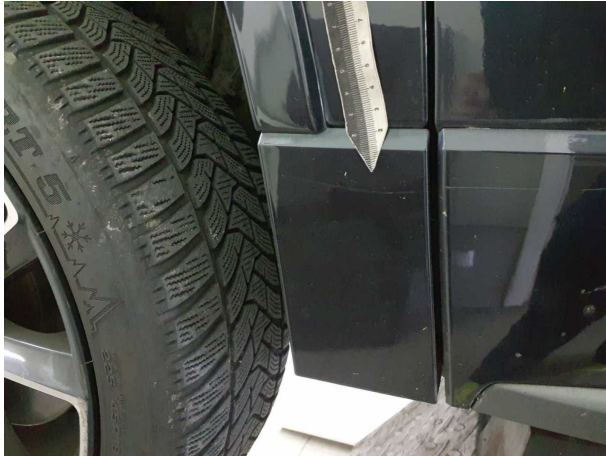
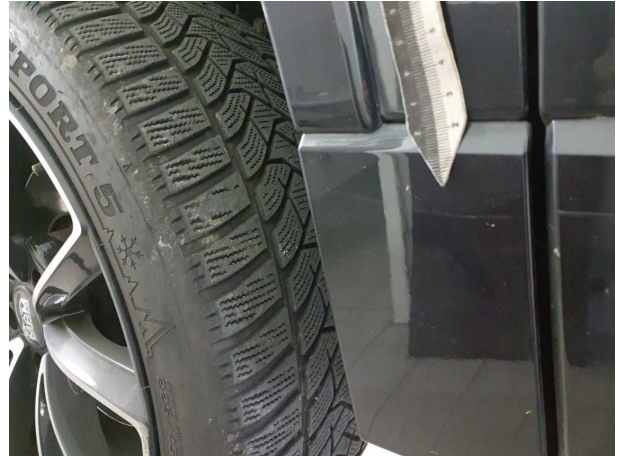
| Nr. | Bauteilgruppe | Beschreibung |
|---|---|---|
| 1 | Kotflügel links | Kotflügel links (Zierleiste unten) - Kratzer |

**Beschädigung #1:** Kotflügel links: Kotflügel links (Zierleiste unten) - Kratzer

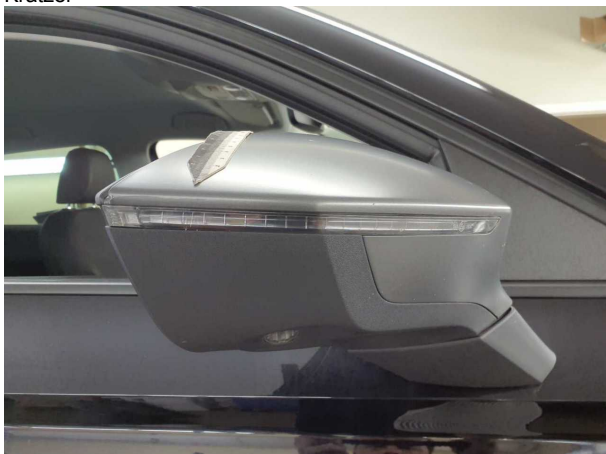
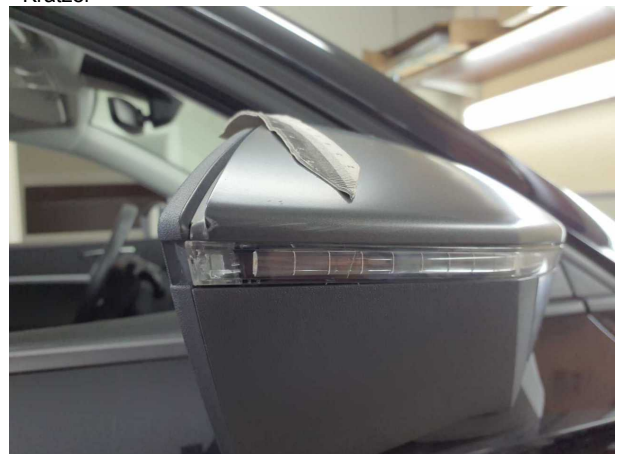
| Nr. | Bauteilgruppe | Beschreibung |
|---|---|---|
| 2 | Außenspiegel rechts | Abdeckkappe - Kratzer |

**Beschädigung #2:** Außenspiegel rechts: Abdeckkappe - Kratzer

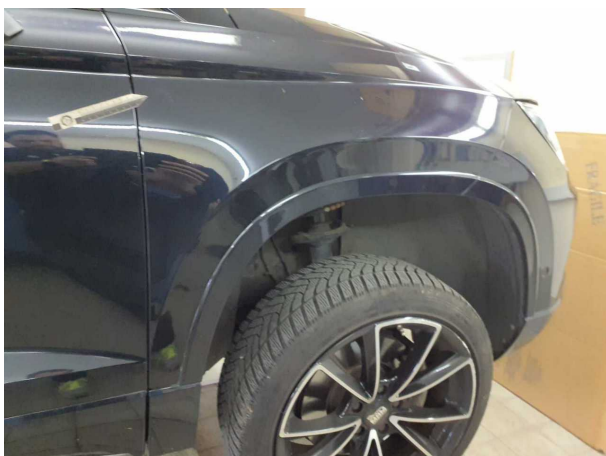
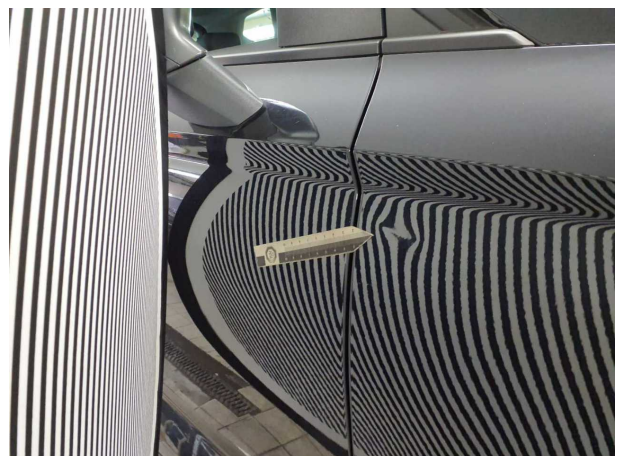
| Nr. | Bauteilgruppe | Beschreibung |
|---|---|---|
| 3 | Kotflügel rechts | Kotflügel rechts - Delle / Lackschaden |

**Beschädigung #3:** Kotflügel rechts: Kotflügel rechts - Delle / Lackschaden

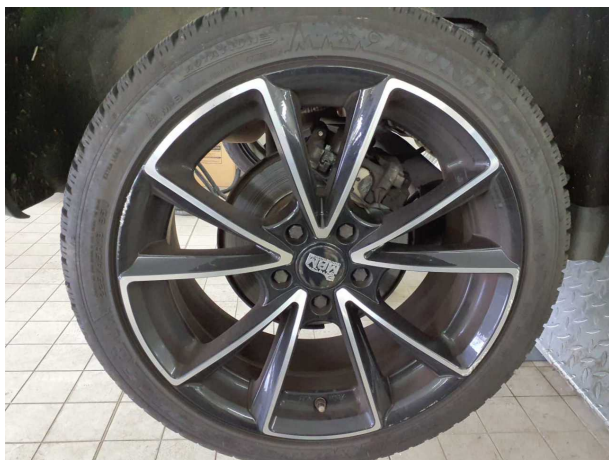
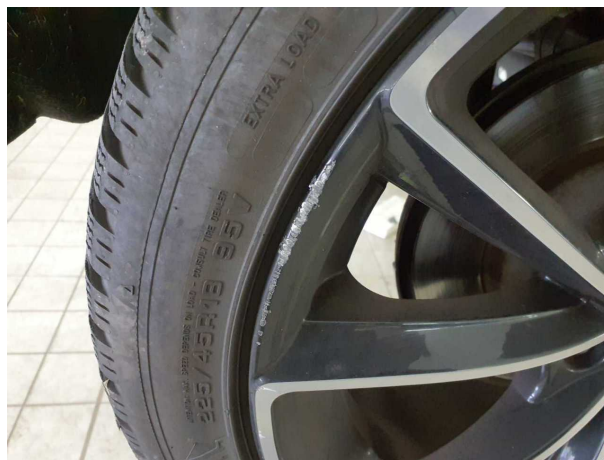
| Nr. | Bauteilgruppe | Beschreibung |
|---|---|---|
| 4 | Rad/Reifen | Leichtmetallfelge hinten rechts - Kratzer |

**Beschädigung #4:** Rad/Reifen: Leichtmetallfelge hinten rechts - Kratzer

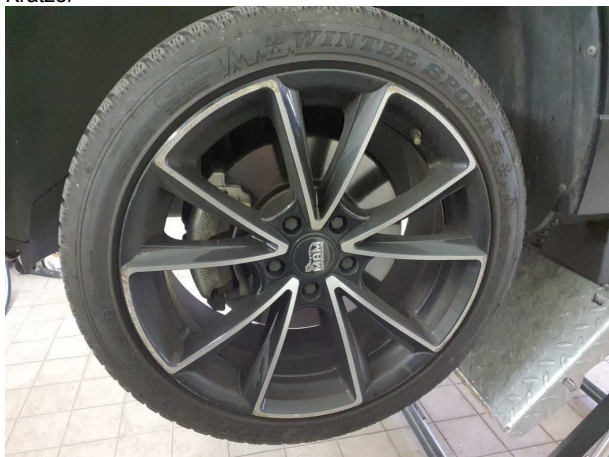
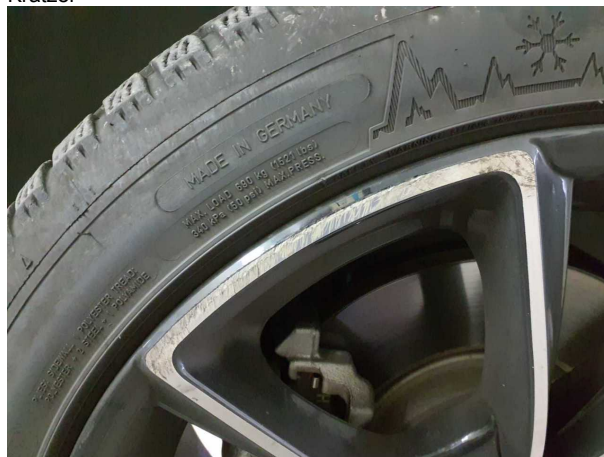
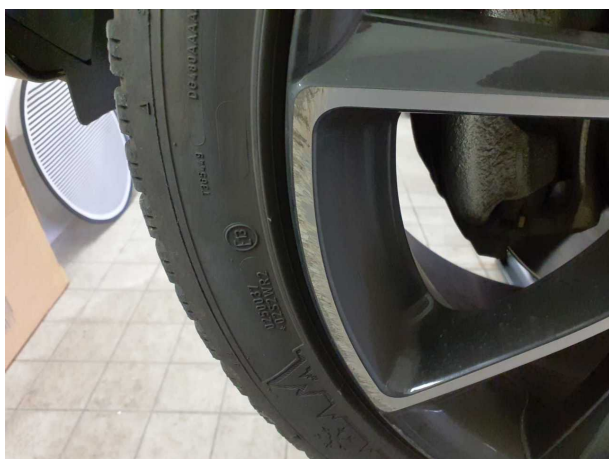
| Nr. | Bauteilgruppe | Beschreibung |
|---|---|---|
| 5 | Rad/Reifen | Leichtmetallfelge vorn links - Kratzer |

**Beschädigung #5:** Rad/Reifen: Leichtmetallfelge vorn links - Kratzer

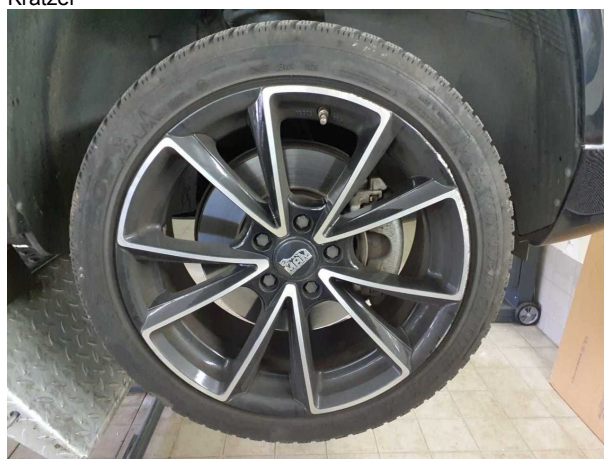
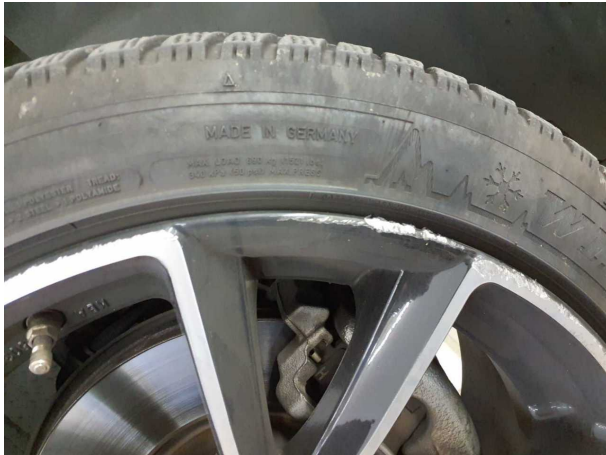
| Nr. | Bauteilgruppe | Beschreibung |
|---|---|---|
| 6 | Rad/Reifen | Leichtmetallfelge vorn rechts - Kratzer |

**Beschädigung #6:** Rad/Reifen: Leichtmetallfelge vorn rechts - Kratzer

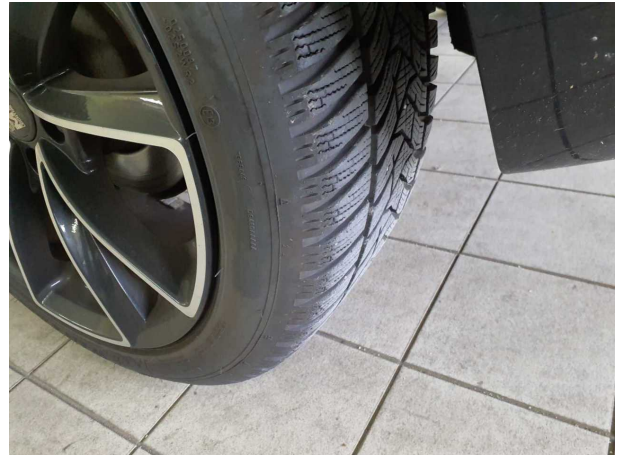
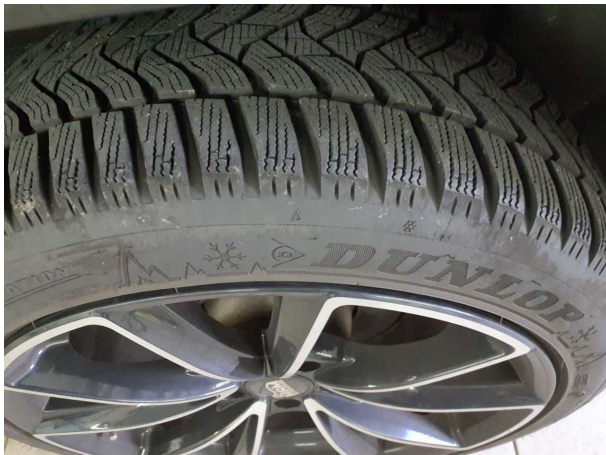
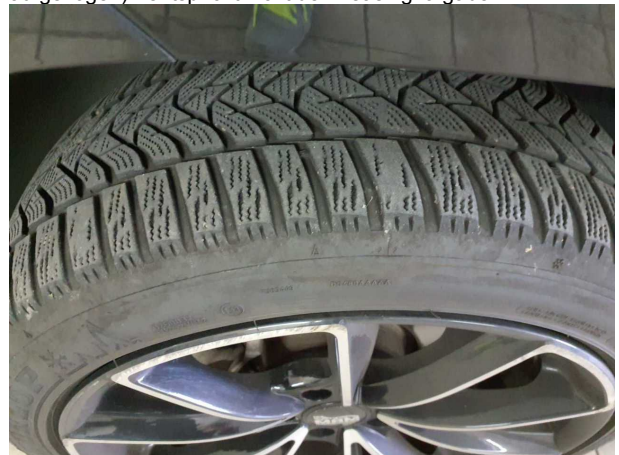
| Nr. | Bauteilgruppe | Beschreibung |
|---|---|---|
| 7 | Rad/Reifen | Reifensatz komplett (Winterreifen aufgezogen) - entspricht nicht den Leasingvorgaben |

**Beschädigung #7:** Rad/Reifen: Reifensatz komplett (Winterreifen aufgezogen) - entspricht nicht den Leasingvorgaben

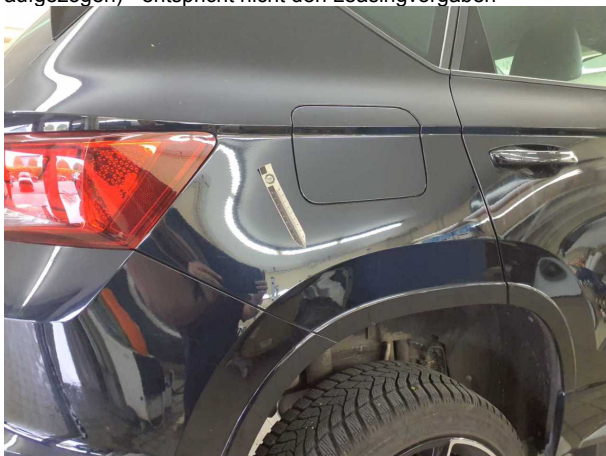
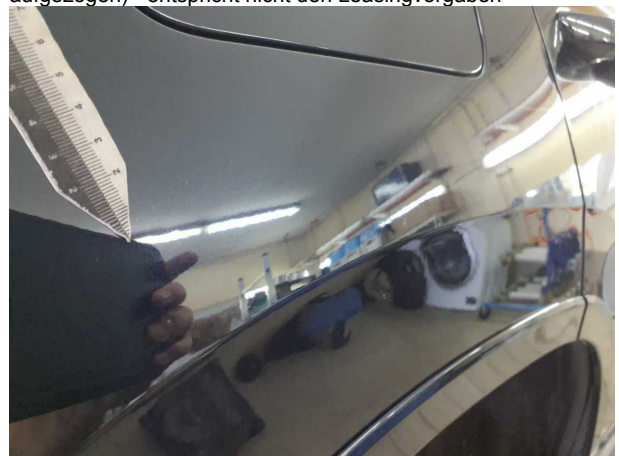
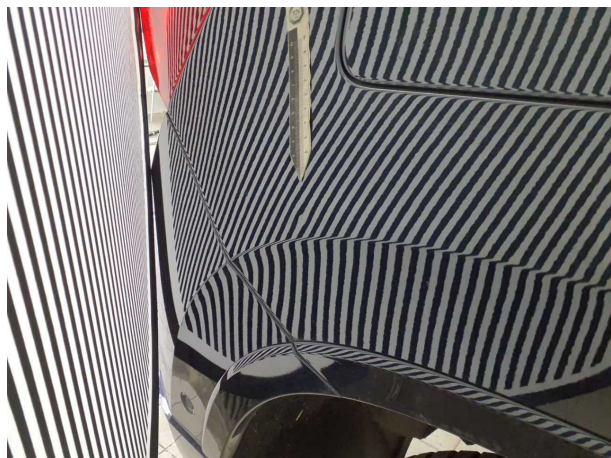
| Nr. | Bauteilgruppe | Beschreibung |
|---|---|---|
| 8 | Seitenwand rechts | Seitenwand - Delle / Lackschaden |

**Beschädigung #8:** Seitenwand rechts: Seitenwand - Delle / Lackschaden

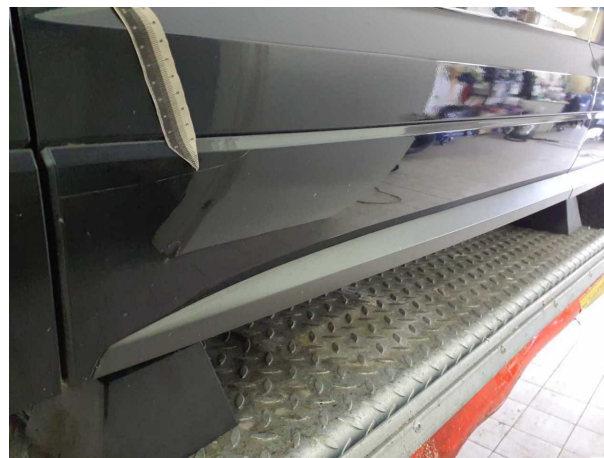
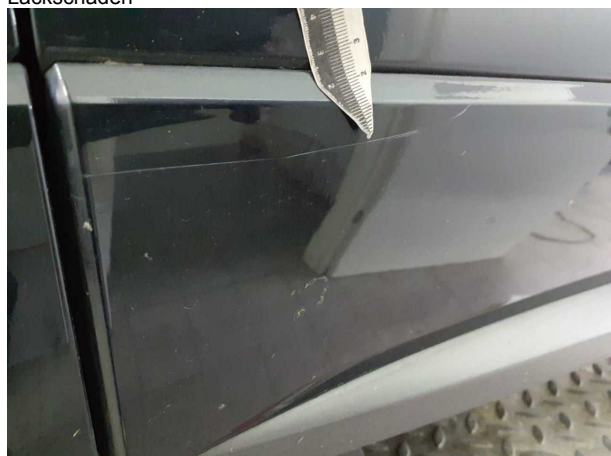
| Nr. | Bauteilgruppe | Beschreibung |
|---|---|---|
| 9 | Tür vorn links | Zierleiste unten - Kratzer |

**Beschädigung #9:** Tür vorn links: Zierleiste unten - Kratzer

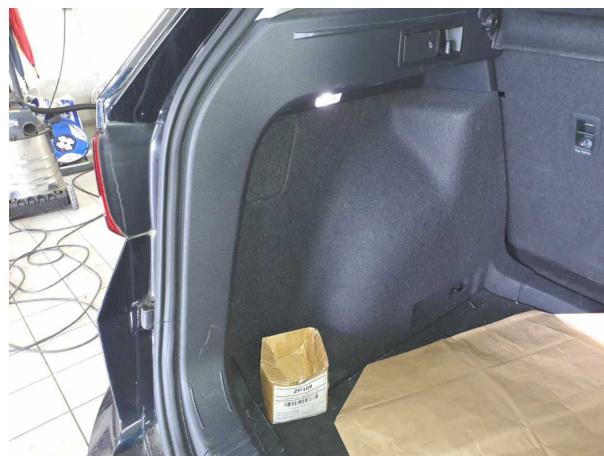
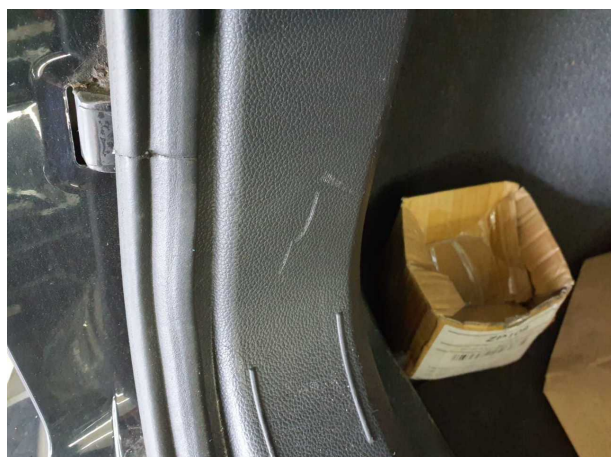
| Nr. | Bauteilgruppe | Beschreibung |
|---|---|---|
| 10 | Verkleidungen/Abdeckungen | Laderaumverkleidung links - Kratzer |

**Beschädigung #10:** Verkleidungen/Abdeckungen:  
Laderaumverkleidung links - Kratzer
