# Gebrauchtwagendokumentation

Protokollnummer: 42047545  
Auftrags-Nr / Referenz:  
Besichtigungsdatum: 14.10.2025  
Sachverständiger: Georg Niederberger  
Besichtigung durch: Georg Niederberger

| Hersteller / Modell | Skoda OCTAVIA | | |

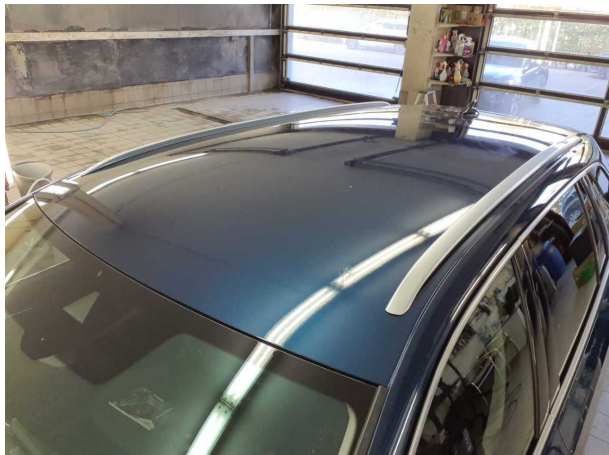
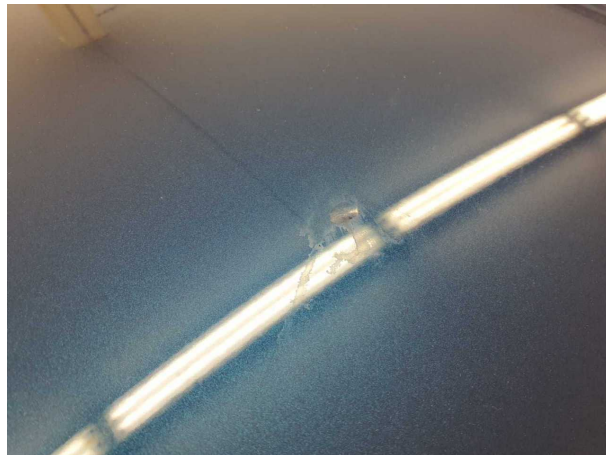
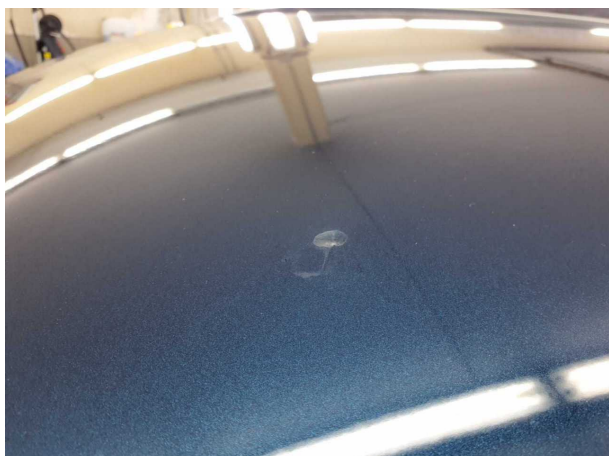
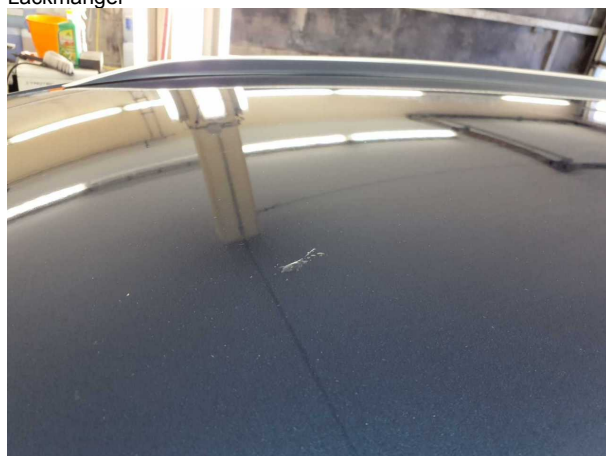
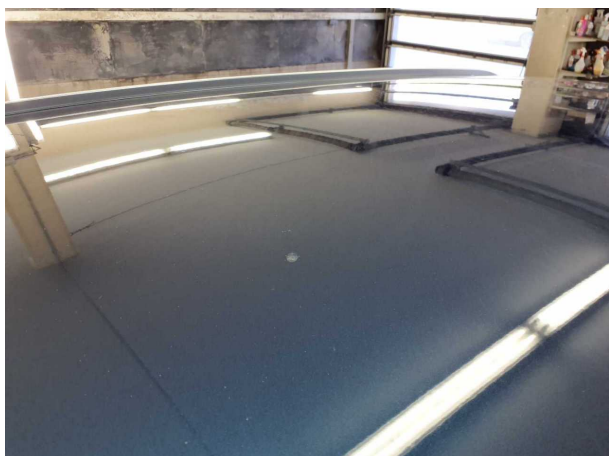
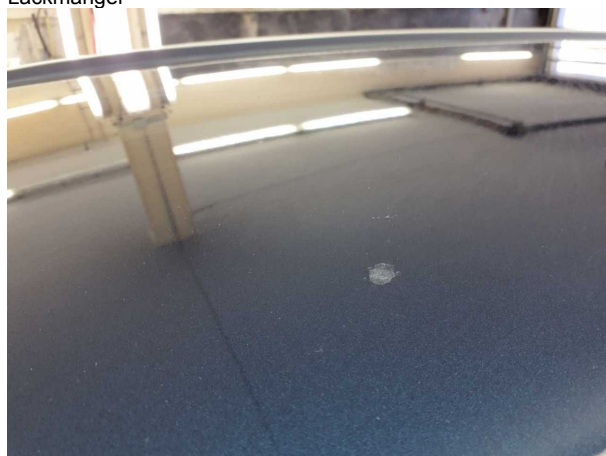
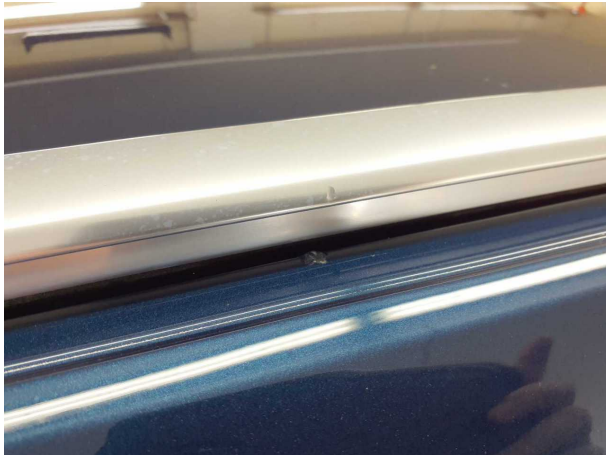
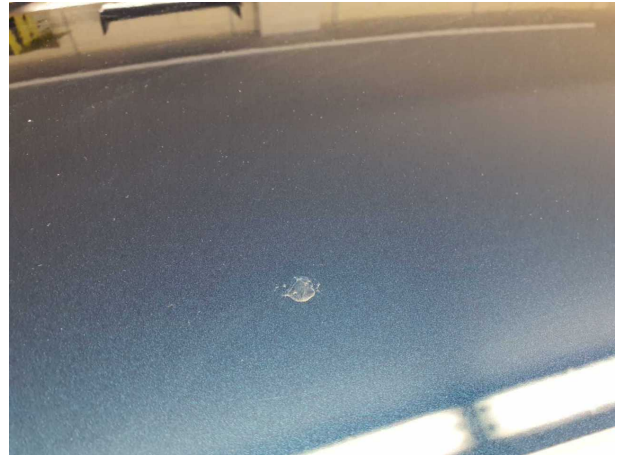
| Nr. | Bauteilgruppe | Beschreibung |
|---|---|---|
| 1 | Fahrzeugdach | Dach (Harzflecken) - Lackmangel |

**Beschädigung #1:** Fahrzeugdach: Dach (Harzflecken) - Lackmangel

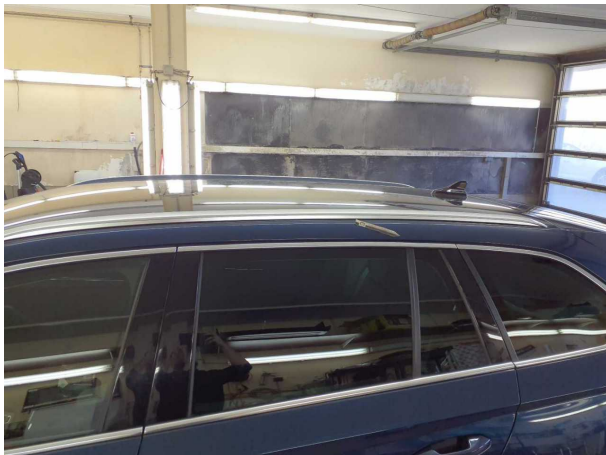
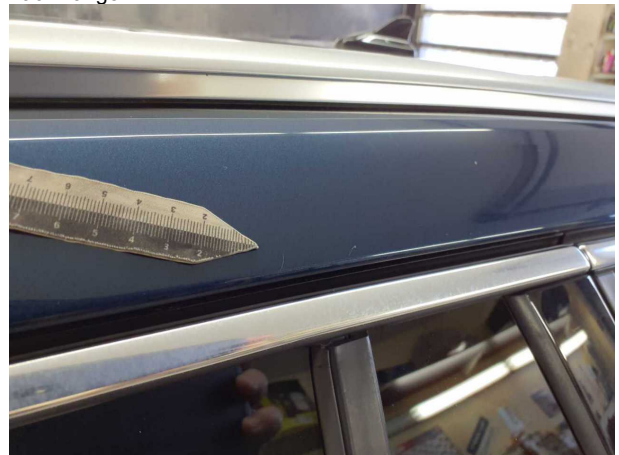
| Nr. | Bauteilgruppe | Beschreibung |
|---|---|---|
| 2 | Fahrzeugdach | Dachholm links - Funktion / Zulässigkeit |

**Beschädigung #2:** Fahrzeugdach: Dachholm links - Funktion / Zulässigkeit

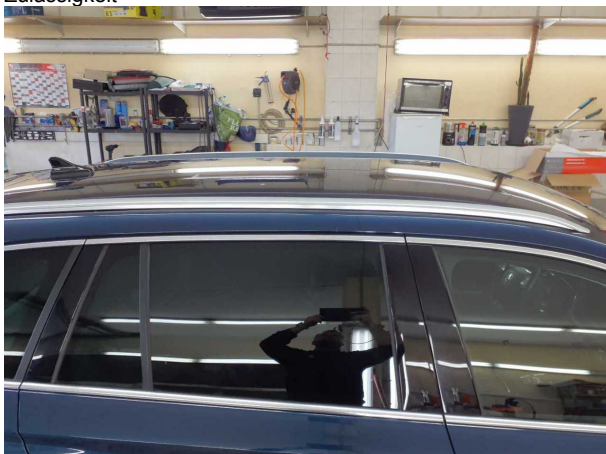
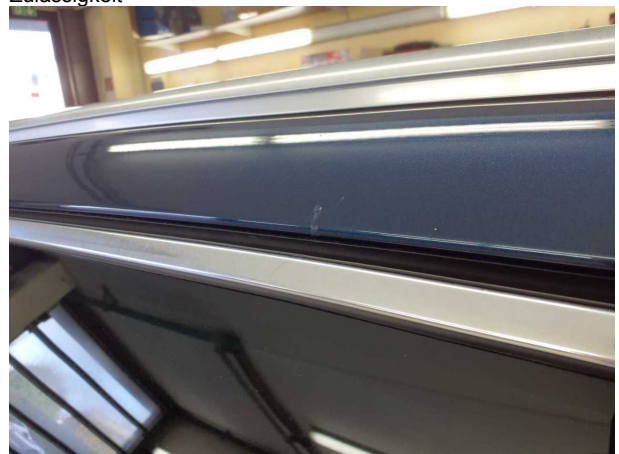
| Nr. | Bauteilgruppe | Beschreibung |
|---|---|---|
| 3 | Fahrzeugdach | Dachholm rechts (Harzflecken) - Lackmangel |

**Beschädigung #3:** Fahrzeugdach: Dachholm rechts (Harzflecken) - Lackmangel

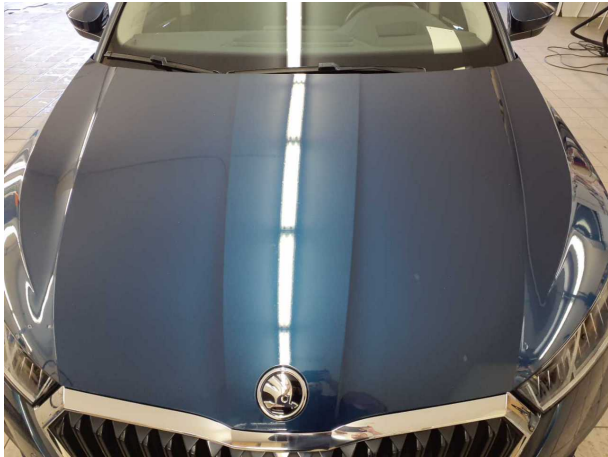
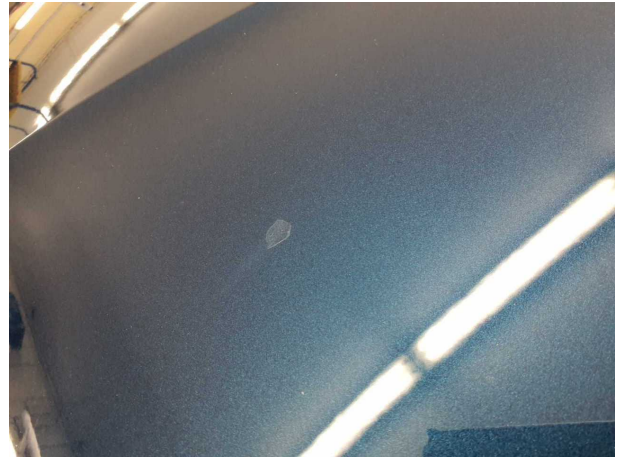
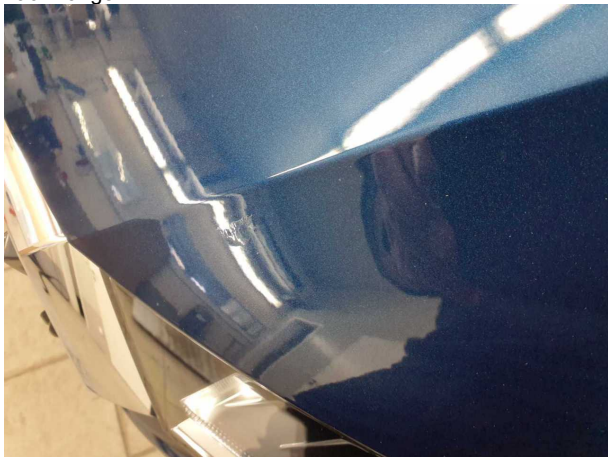
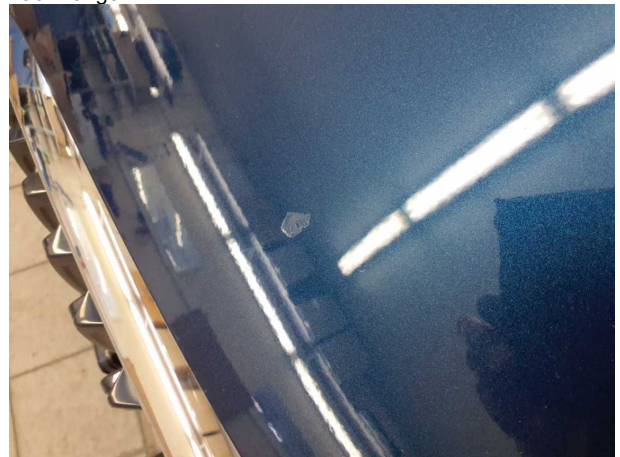
| Nr. | Bauteilgruppe | Beschreibung |
|---|---|---|
| 4 | Motorhaube | Motorhaube (Harzflecken) - Lackmangel |

**Beschädigung #4:** Motorhaube: Motorhaube (Harzflecken) - Lackmangel

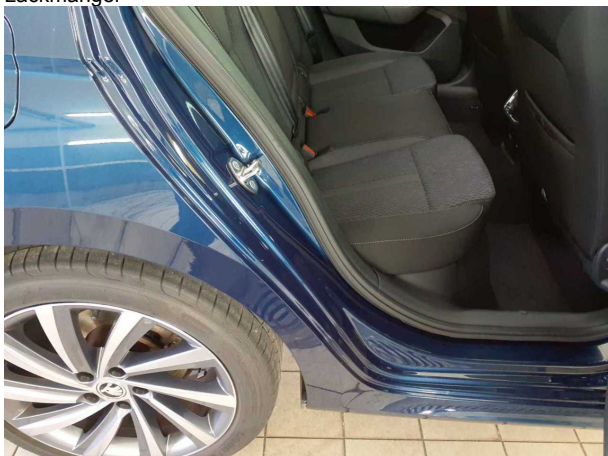
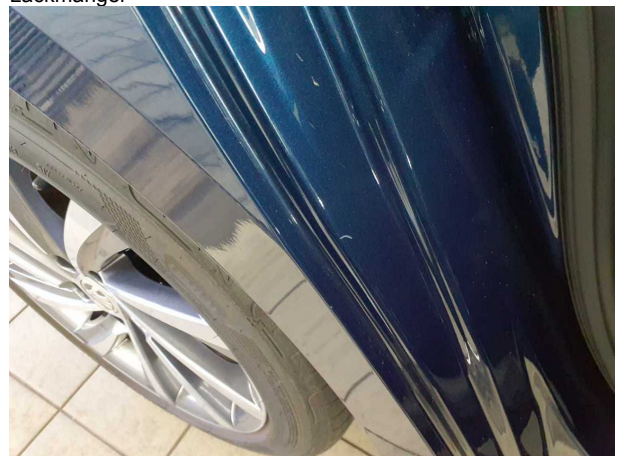
| Nr. | Bauteilgruppe | Beschreibung |
|---|---|---|
| 5 | Seitenwand rechts | Einstieg - Kratzer |

**Beschädigung #5:** Seitenwand rechts: Einstieg - Kratzer

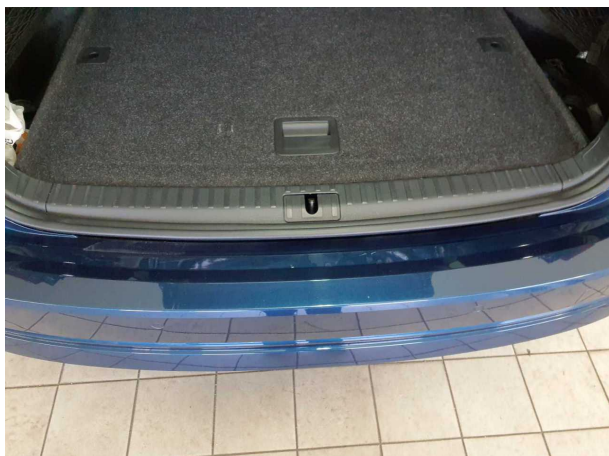
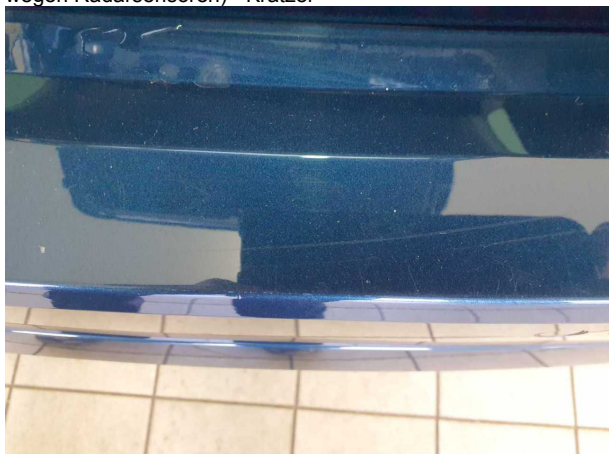
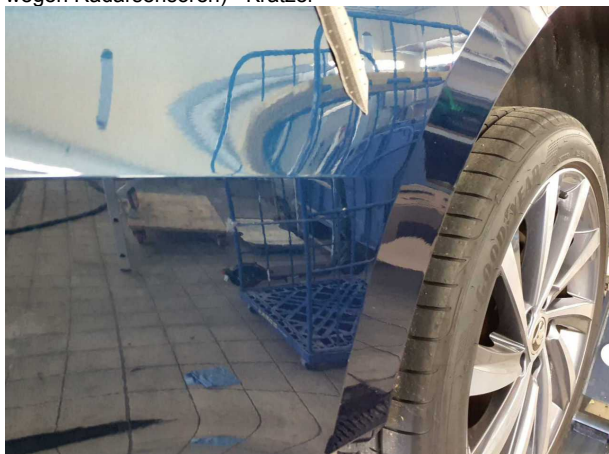
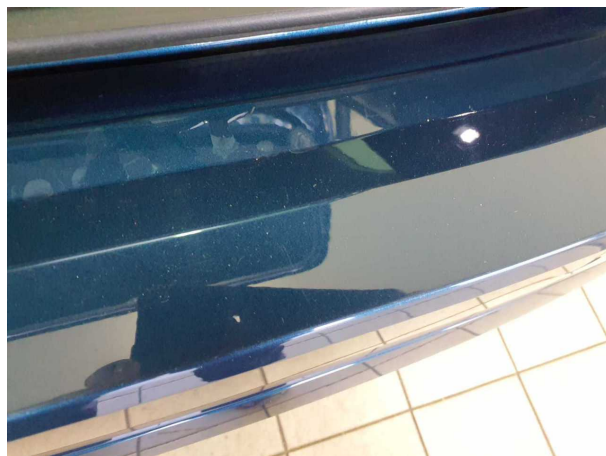
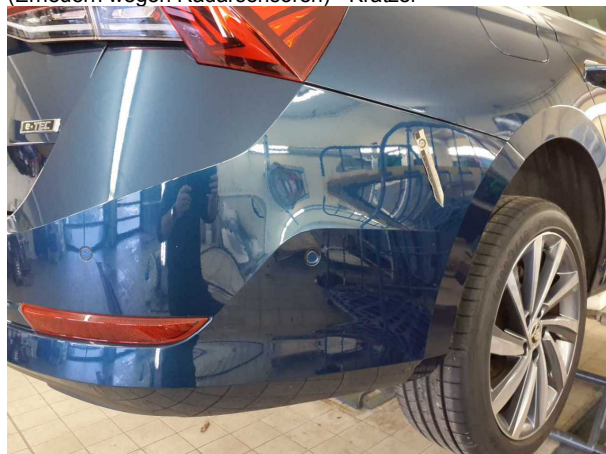
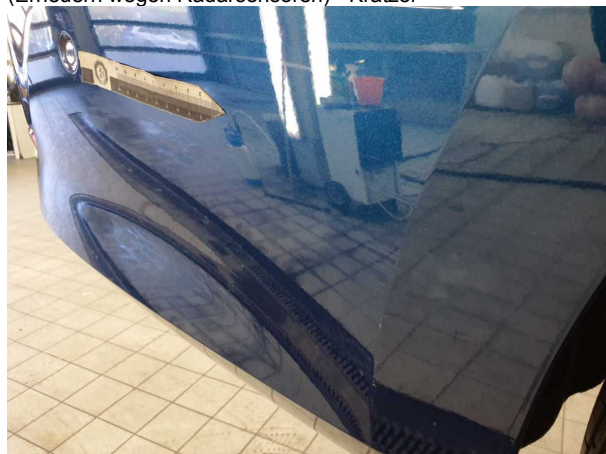
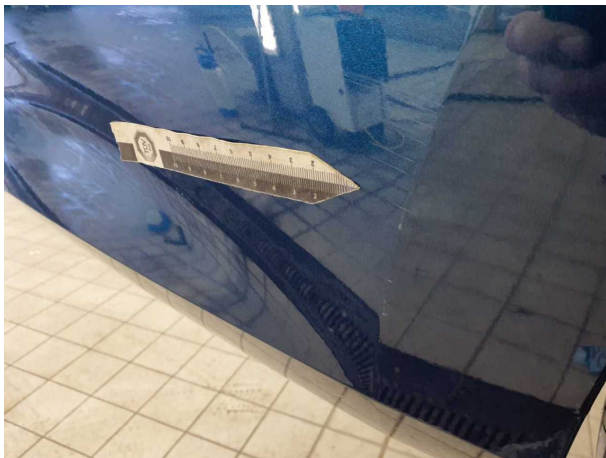
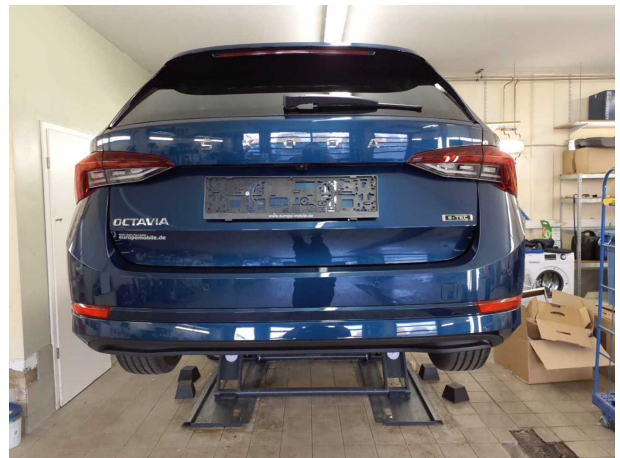
| Nr. | Bauteilgruppe | Beschreibung |
|---|---|---|
| 6 | Stoßfänger hinten | Stoßfänger hinten (Erneuern wegen Radarsensoren) - Kratzer |

**Beschädigung #6:** Stossfänger hinten: Stossfänger hinten (Erneuern wegen Radarsensoren) - Kratzer

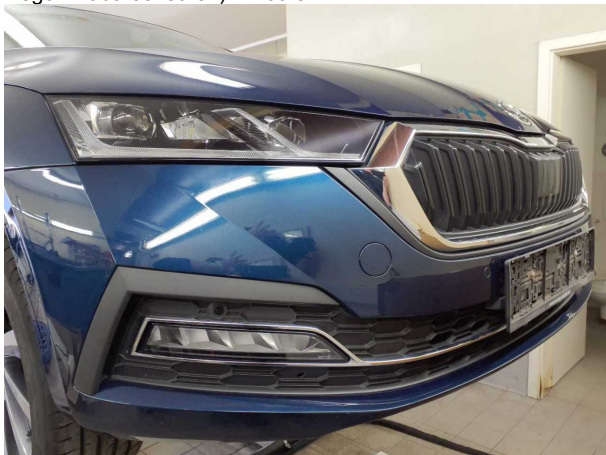
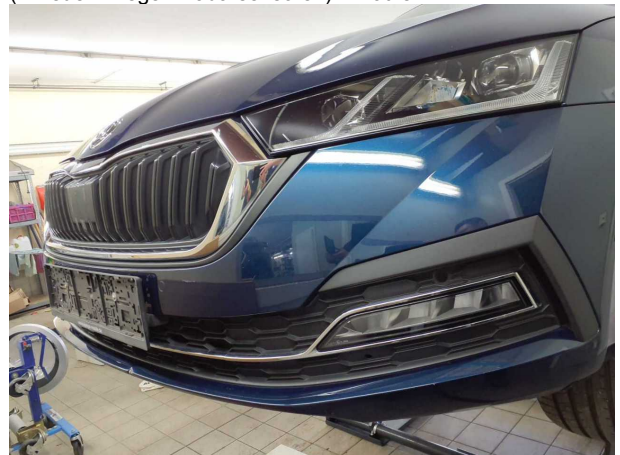
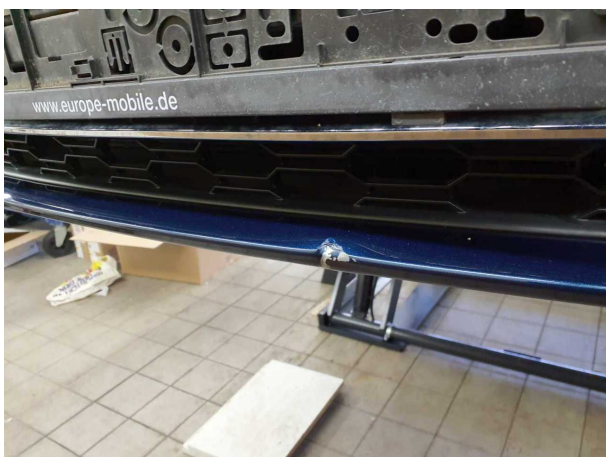
| Nr. | Bauteilgruppe | Beschreibung |
|---|---|---|
| 7 | Stoßfänger vorn | Stoßfänger vorn - verformt |

**Beschädigung #7:** Stossfänger vorn: Stossfänger vorn - verformt

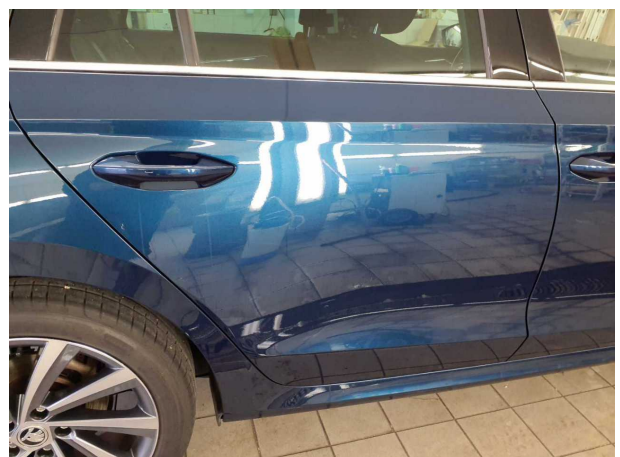
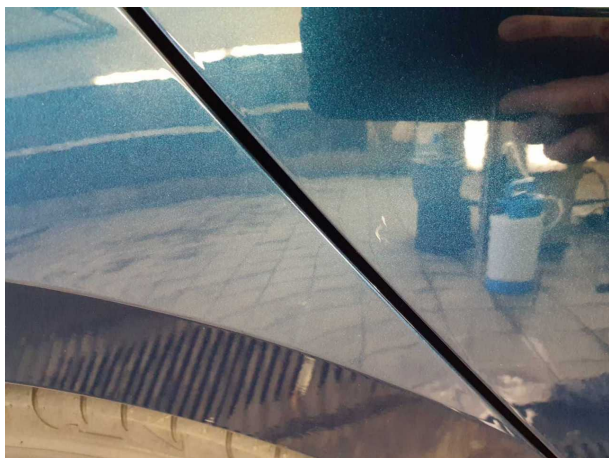
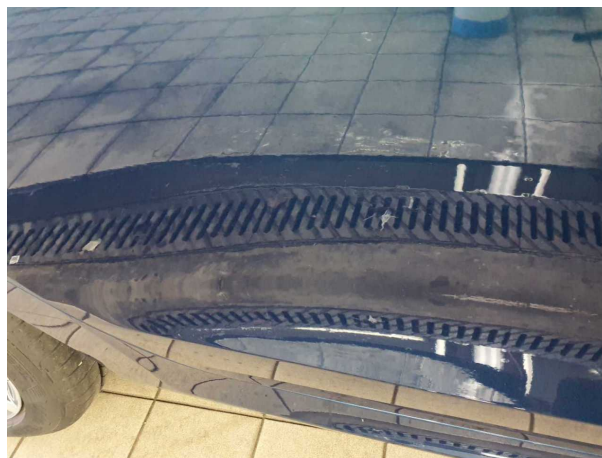
| Nr. | Bauteilgruppe | Beschreibung |
|---|---|---|
| 8 | Tür hinten rechts | Tür - Kratzer |

**Beschädigung #8:** Tür hinten rechts: Tür - Kratzer

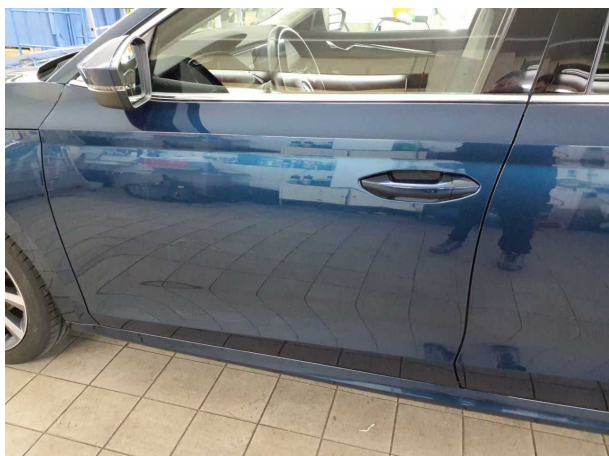
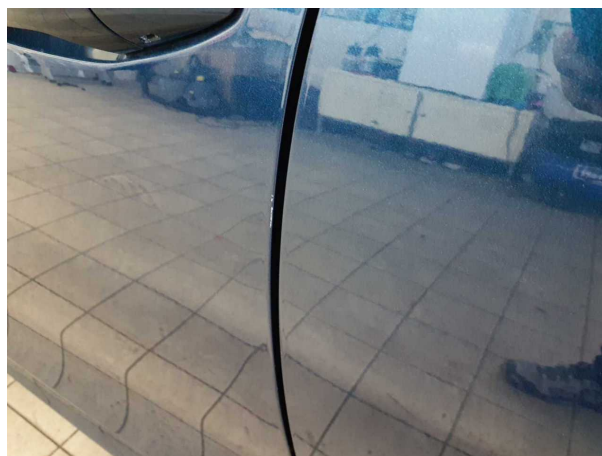
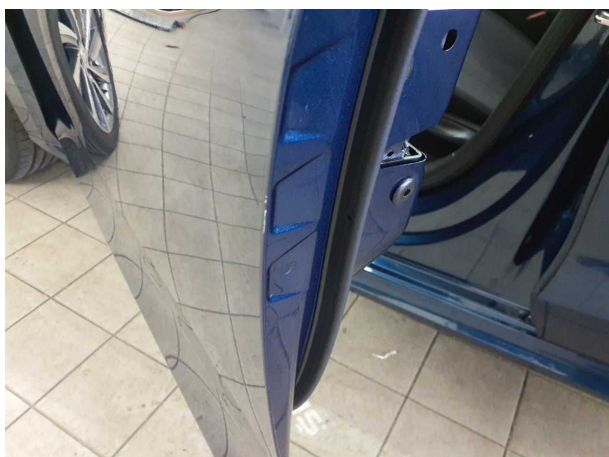
| Nr. | Bauteilgruppe | Beschreibung |
|---|---|---|
| 9 | Tür vorn links | Tür (Türkante) - Kratzer |

**Beschädigung #9:** Tür vorn links: Tür (Türkante) - Kratzer

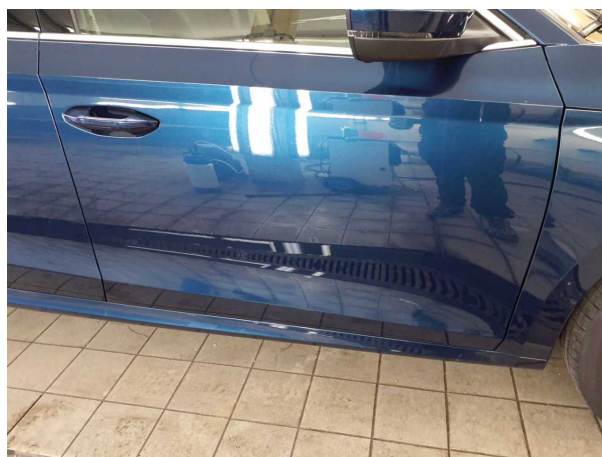
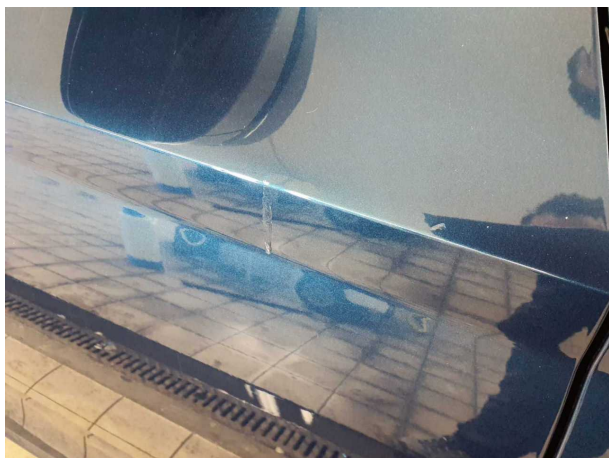
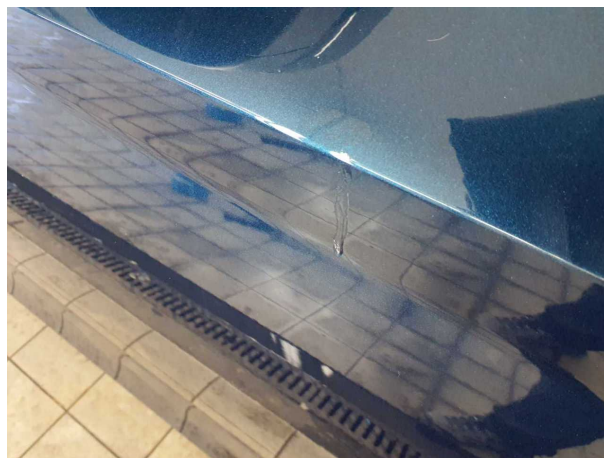
| Nr. | Bauteilgruppe | Beschreibung |
|---|---|---|
| 10 | Tür vorn rechts | Tür (Harzflecken) - Lackmangel |

**Beschädigung #10:** Tür vorn rechts: Tür (Harzflecken) - Lackmangel

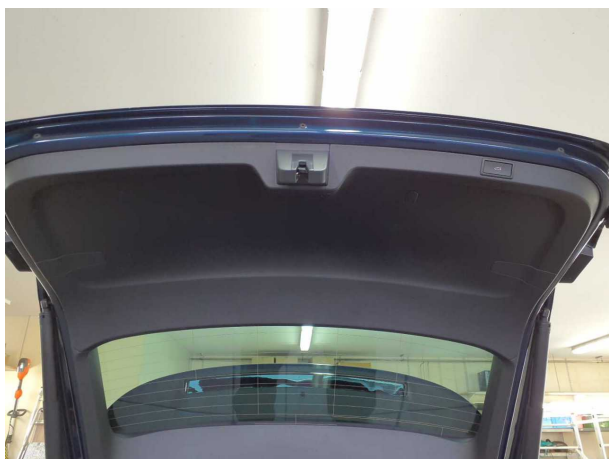
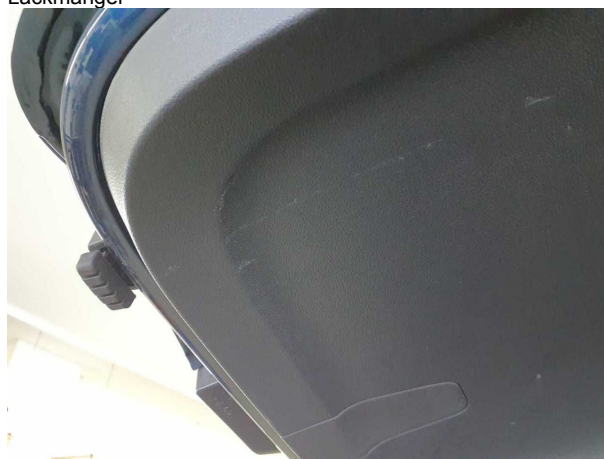
| Nr. | Bauteilgruppe | Beschreibung |
|---|---|---|
| 11 | Verkleidungen/Abdeckungen | Heckdeckel, Innenverkleidung - Kratzer |

**Beschädigung #11:** Verkleidungen/Abdeckungen: Heckdeckel, Innenverkleidung - Kratzer
