Protokollnummer: 40561802
Auftrags-Nr / Referenz:
Besichtigungsdatum: 08.07.2025
Sachverständiger: Georg Niederberger
Besichtigung durch: Georg Niederberger

Gebrauchtwagendokumentation

Hersteller / Modell	Volkswagen TIGUAN		
Kennzeichen		Fahrgestellnummer	WVGZZZ5NZMW023363
Erstzulassung	07.12.2020	Laufleistung (abgelesen)	36.506 km
HSN/TSN	0603 / CIR 08782	Kraftstoffart / Zylinder	Benzin / 4
Fahrzeugart	Geländewagen	Antriebsart	Frontantrieb
Schadstoffklasse	EURO6;WLTP;AP;PI/CI; M, N1 I	Getriebe / Anzahl Gänge	Automatik / 7
Farbe	Grün Metallic	Besichtigungszustand	Ausreichend
Leistung / Hubraum	110 kW / 1.498 ccm	Nächste HU	01/2026
Wartungsheft / Nachweis	digitaler Nachweis / vollständig	Restlauf bis Service	19.000 km
Letzte Wartung	06/2024 bei 28.136 km	Polsterart	Alcantara/Stoff
Vorschaden	Keine Feststellbar	Polsterfarbe	Schwarz
Nachlackierung	Keine Feststellbar	zul. Gesamtgewicht	2.110 kg
Dokumente	ZB I vorhanden (Kopie)	Anzahl Halter	unbekannt
Schlüssel soll/ist	2/2	Anzahl Sitze / Türen	5 / 5

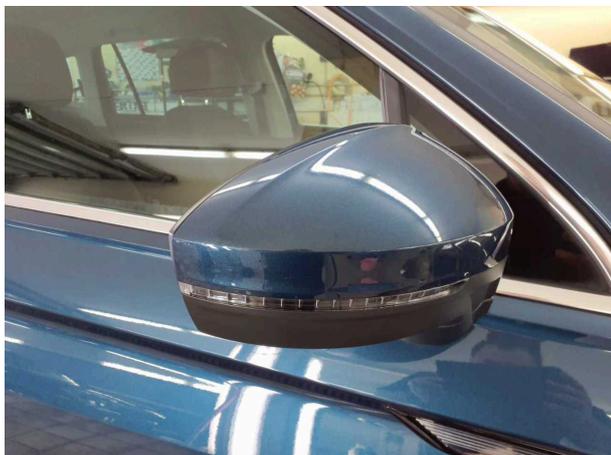
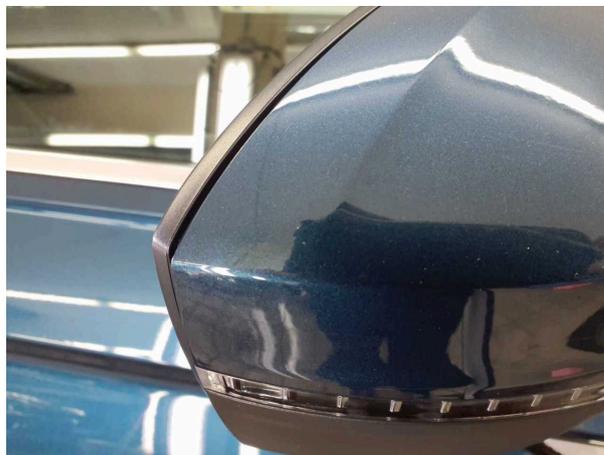
Beschädigung #1: Außenspiegel rechts: Abdeckkappe - Kratzer

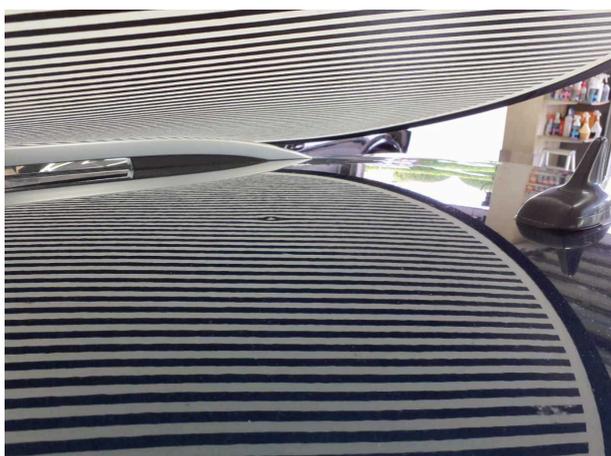
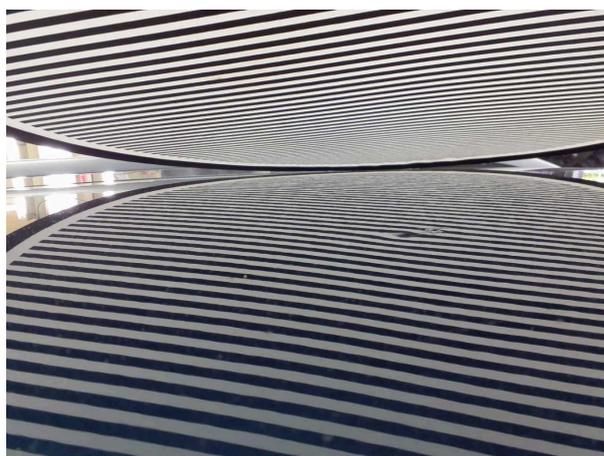
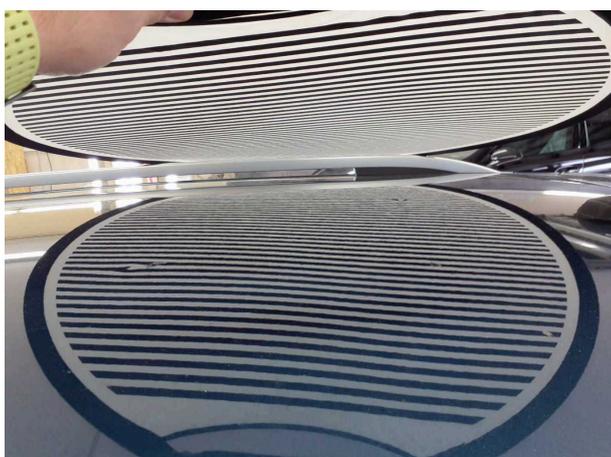
Beschädigung #2: Fahrzeugdach: Dach (2) - Delle(n)

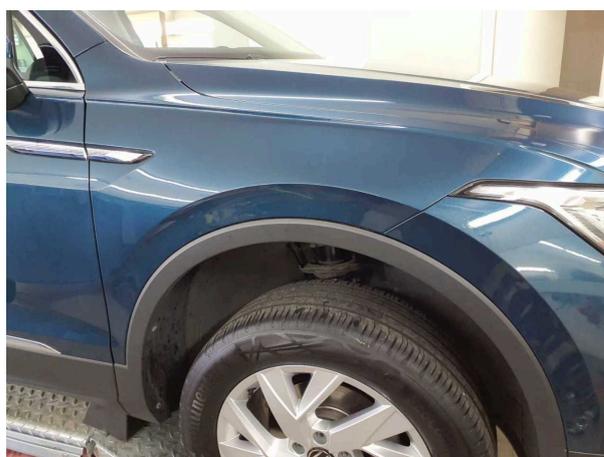
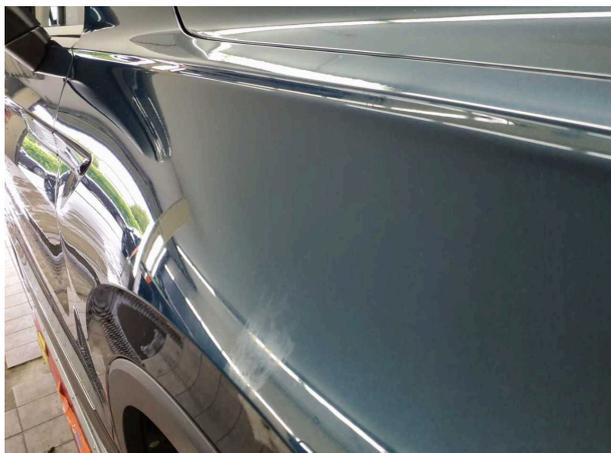
Beschädigung #3: Kotflügel rechts: Kotflügel rechts - Lackmangel

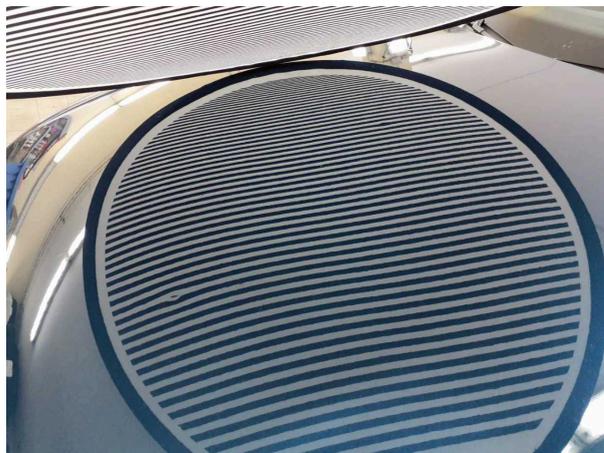
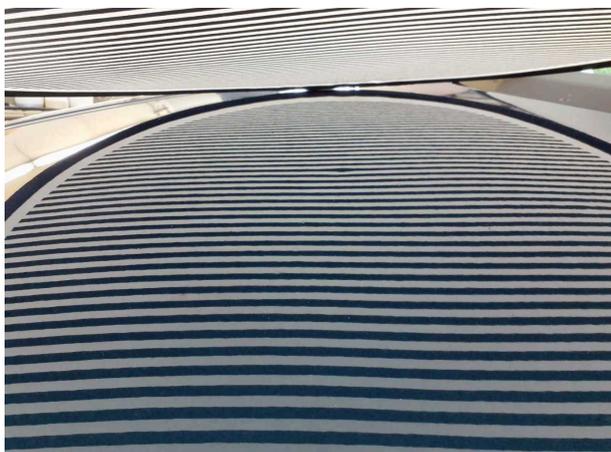
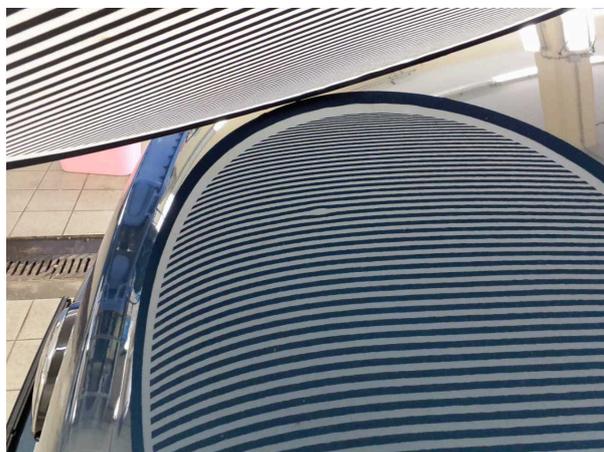
Beschädigung #4: Motorhaube: Motorhaube (2 Dellen) - Delle(n)

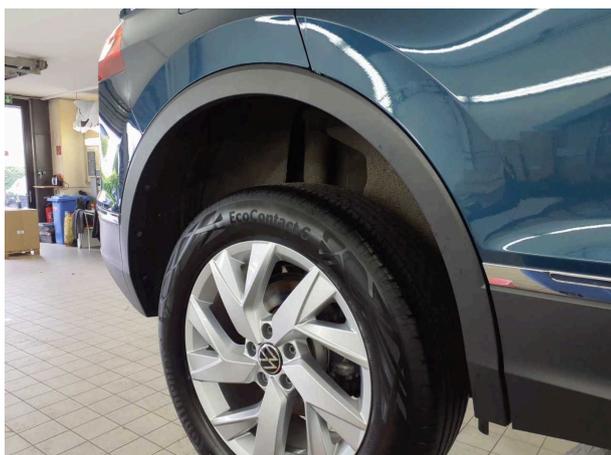
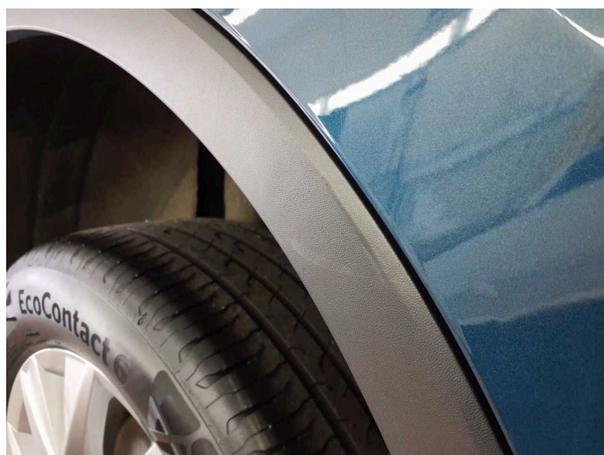
Beschädigung #5: Seitenwand rechts: Radlauf - Kratzer

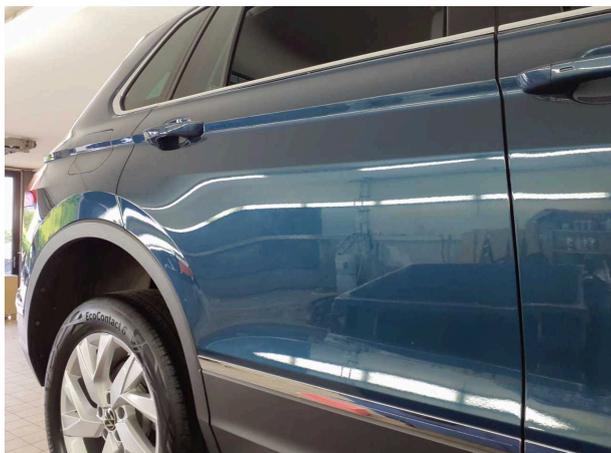
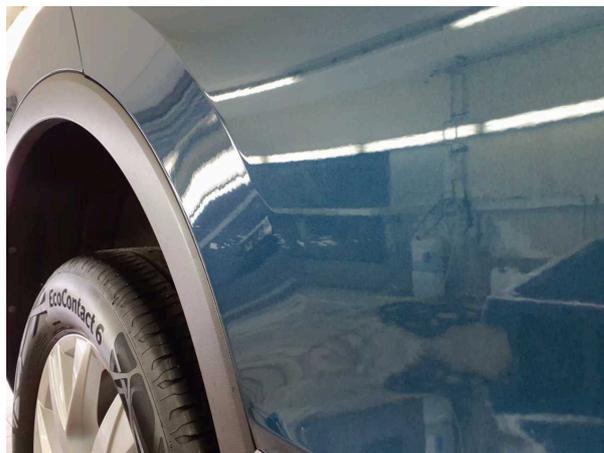
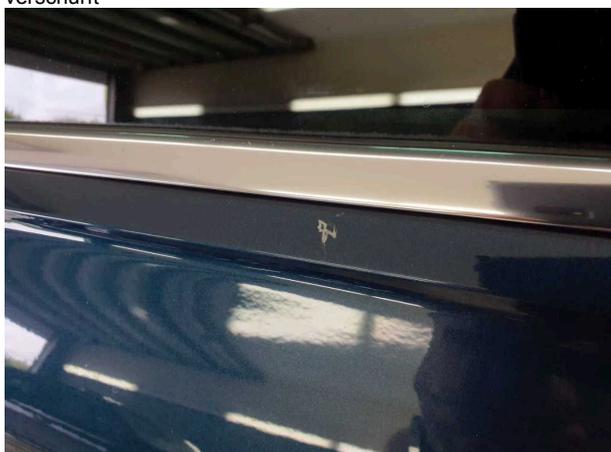
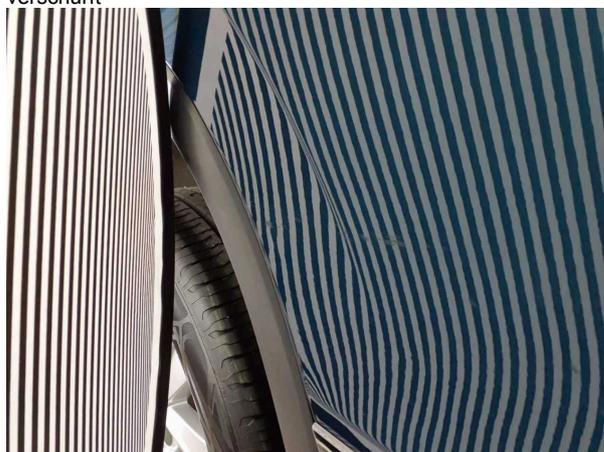
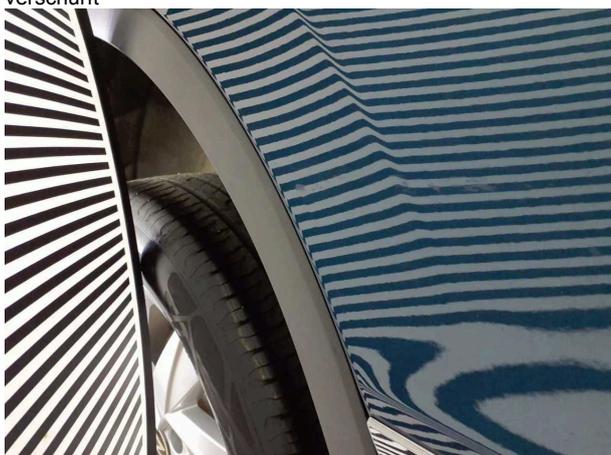
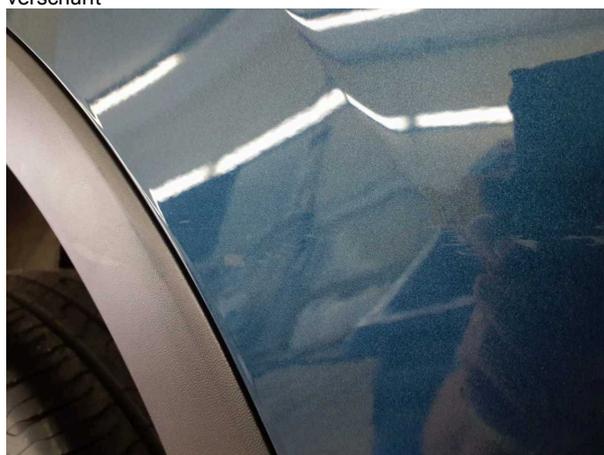
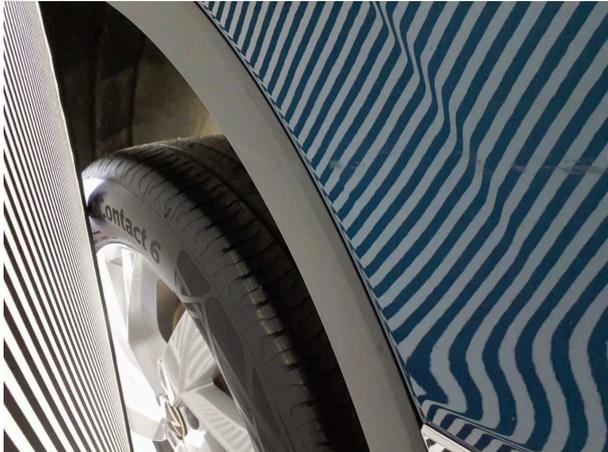
Beschädigung #6: Tür hinten rechts: Tür (Verformt,) - verkratzt / verschürft
