Protokollnummer: 39794227  
Auftrags-Nr / Referenz:  
Besichtigungsdatum: 15.05.2025  
Sachverständiger: David Müller  
Besichtigung durch: David Müller

# Gebrauchtwagendokumentation

| Hersteller / Modell | Volkswagen T-ROC | | |

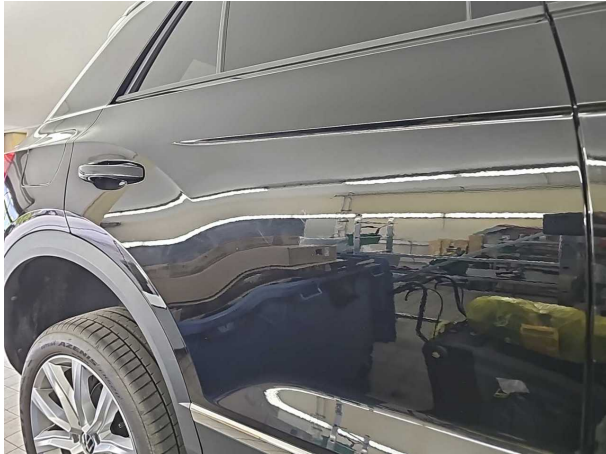
| Nr. | Bauteilgruppe | Beschreibung |
|---|---|---|
| 1 | Tür hinten rechts | Tür - Lackmangel - aufbereiten |

**Beschädigung #1:** Tür hinten rechts: Tür - Lackmangel - aufbereiten

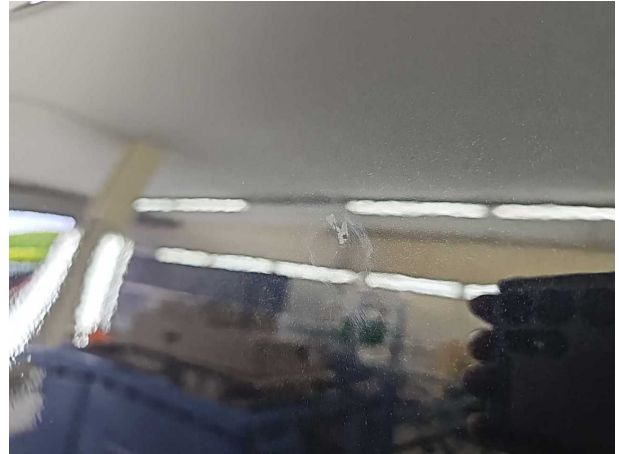
**Beschädigung #1:** Tür hinten rechts: Tür - Lackmangel - aufbereiten

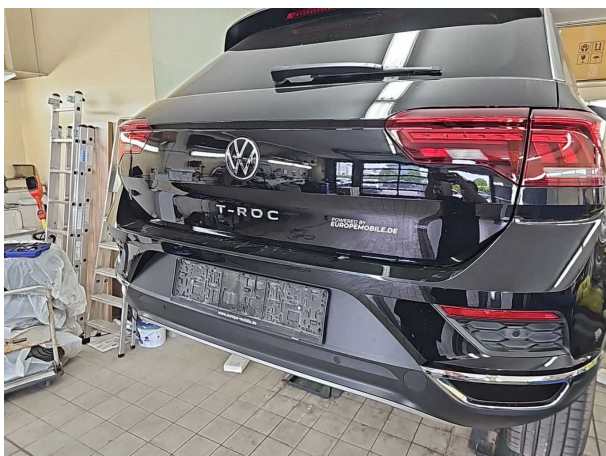
| Nr. | Bauteilgruppe | Beschreibung |
|---|---|---|
| 2 | Stoßfänger hinten | Stoßfänger hinten - verkratzt / verschürft - instandsetzen/lackieren (S1) |

**Beschädigung #2:** Stossfänger hinten: Stossfänger hinten - verkratzt / verschürft - instandsetzen/lackieren (S1)

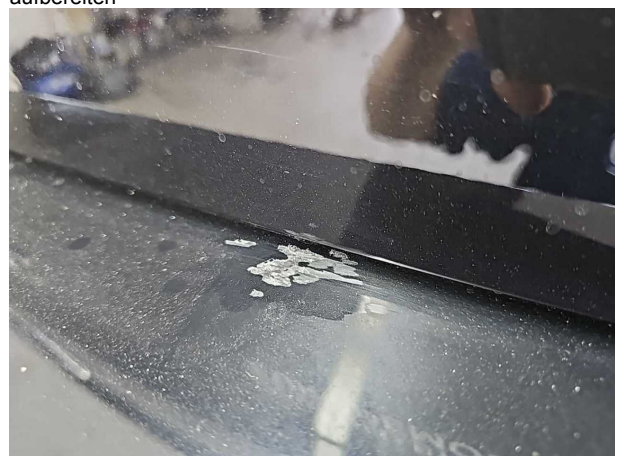
**Beschädigung #2:** Stossfänger hinten: Stossfänger hinten - verkratzt / verschürft - instandsetzen/lackieren (S1)

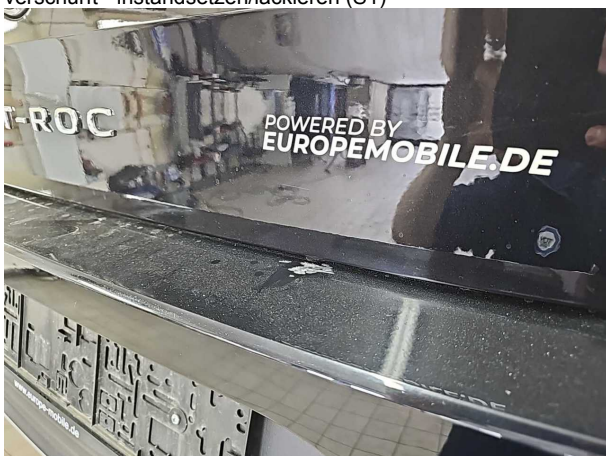
**Beschädigung #2:** Stossfänger hinten: Stossfänger hinten - verkratzt / verschürft - instandsetzen/lackieren (S1)

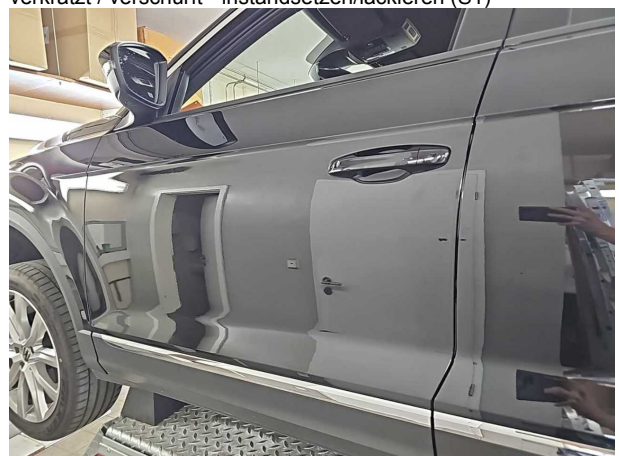
| Nr. | Bauteilgruppe | Beschreibung |
|---|---|---|
| 3 | Tür vorn links | Tür - verkratzt / verschürft - lackieren |

**Beschädigung #3:** Tür vorn links: Tür - verkratzt / verschürft - lackieren

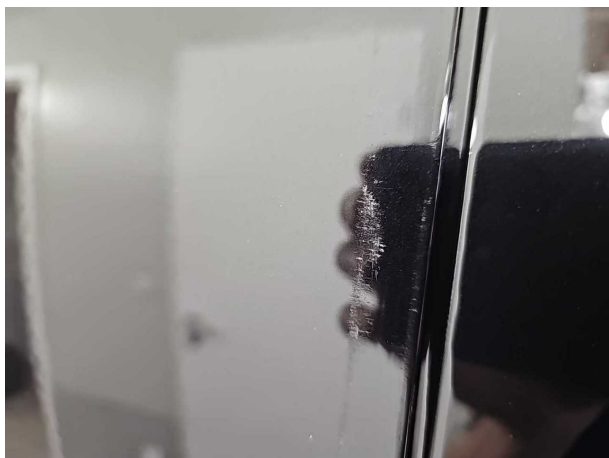
**Beschädigung #3:** Tür vorn links: Tür - verkratzt / verschürft - lackieren

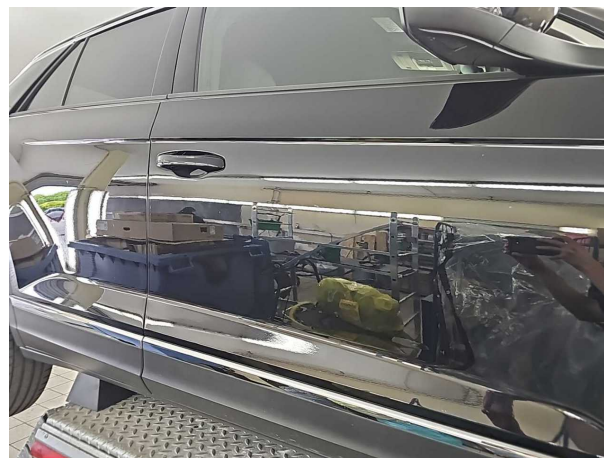
| Nr. | Bauteilgruppe | Beschreibung |
|---|---|---|
| 4 | Tür vorn rechts | Tür - Lackmangel - lackieren |

**Beschädigung #4:** Tür vorn rechts: Tür - Lackmangel - lackieren

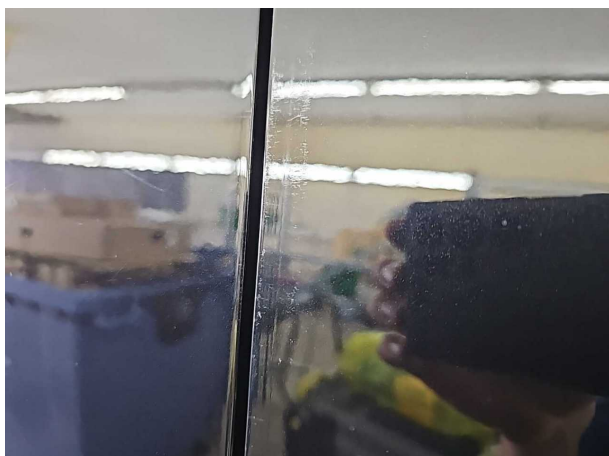
**Beschädigung #4:** Tür vorn rechts: Tür - Lackmangel - lackieren

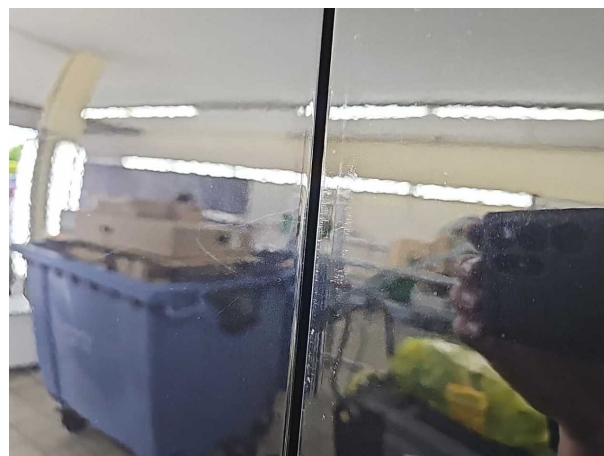
**Beschädigung #4:** Tür vorn rechts: Tür - Lackmangel - lackieren
