Protokollnummer: 43039644

Besichtigungsdatum: 15.12.2025

Gebrauchtwagendokumentation

Hersteller / Modell	Ford Focus		
Kennzeichen			Fahrgestellnummer WF0NXXGCHNMP42540
Erstzulassung	19.05.2021	Laufleistung (abgelesen)	65.592 km
HSN/TSN	8566 / BUD 00071	Kraftstoffart / Zylinder	Hybr.Benzin/E / 3
Fahrzeugart	PKW Limousine	Antriebsart	Frontantrieb
Schadstoffklasse	Euro6;WLTP;AP;PI/CI; M, N1 I	Getriebe / Anzahl Gänge	Manuell / 6
Farbe	Grau Metallic	Besichtigungszustand	ausreichend
Leistung / Hubraum	114 kW / 999 ccm	Nächste HU	09/2026
Wartungsheft / Nachweis	digitaler Nachweis / vollständig	Restlauf bis Service	15 Monat(e)
Letzte Wartung	03/2025 bei 51.328 km	Polsterart	Stoff
Vorschaden	Keine Feststellbar	Polsterfarbe	Schwarz
Nachlackierung	Keine Feststellbar	zul. Gesamtgewicht	1.890 kg
Dokumente	ZB I vorhanden (Kopie)	Anzahl Halter	unbekannt
Schlüssel soll/ist	2/2	Anzahl Sitze / Türen	5 / 5

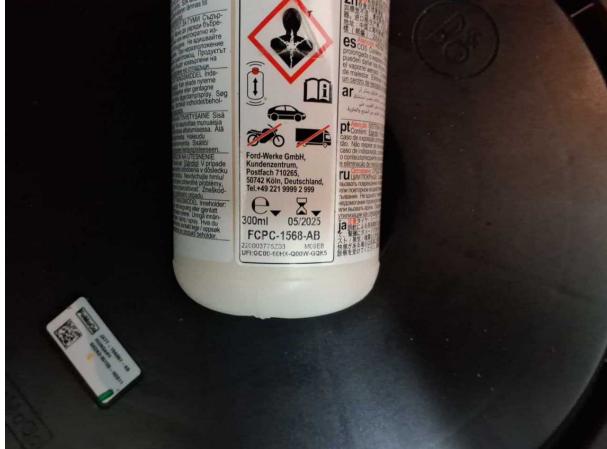
Beschädigung #1: Ausrüstung: Tirefit Füllmittel - abgelaufen

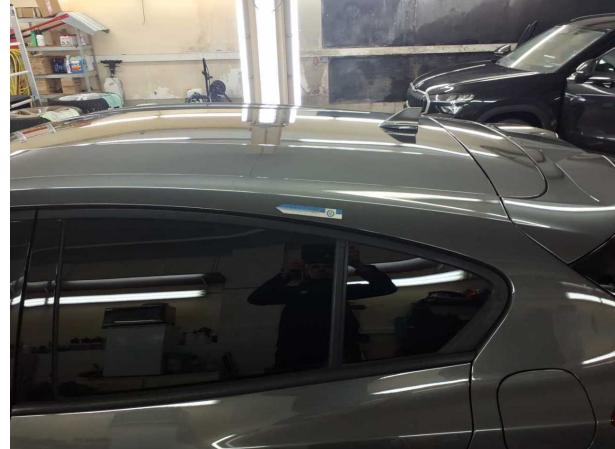
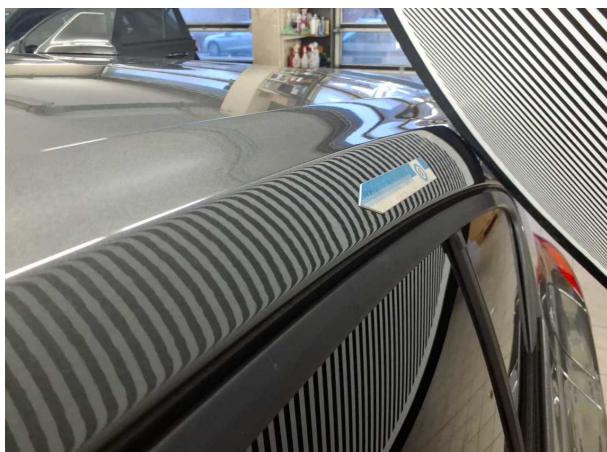
Beschädigung #2: Fahrzeugdach: Dachholm links - Delle(n)

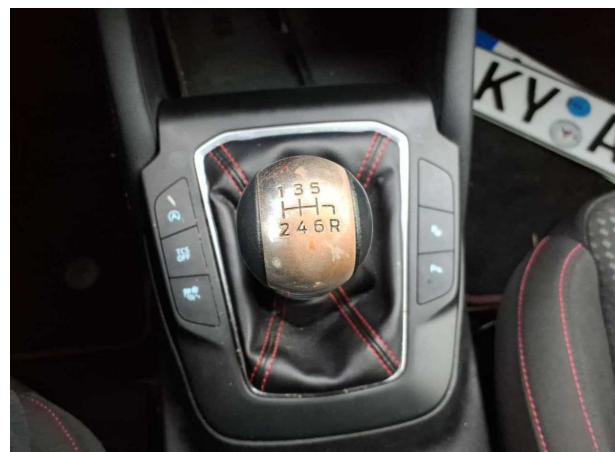
Beschädigung #3: Getriebe: Schaltknauf - beschädigt

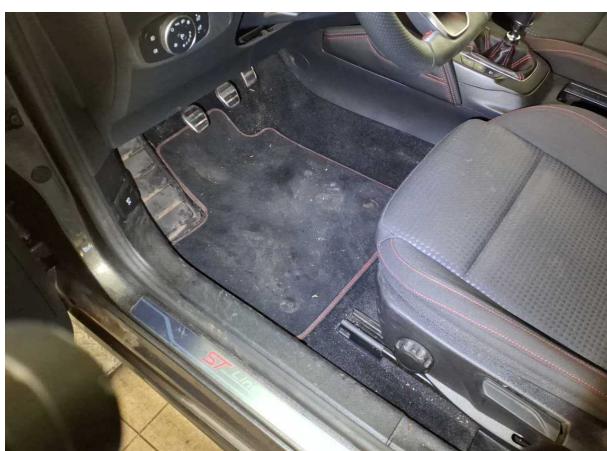
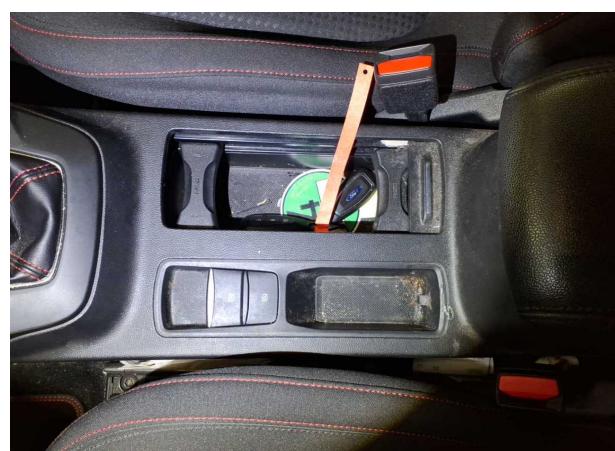
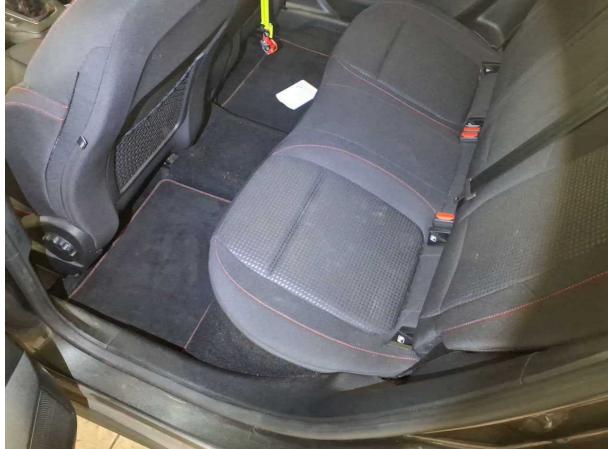
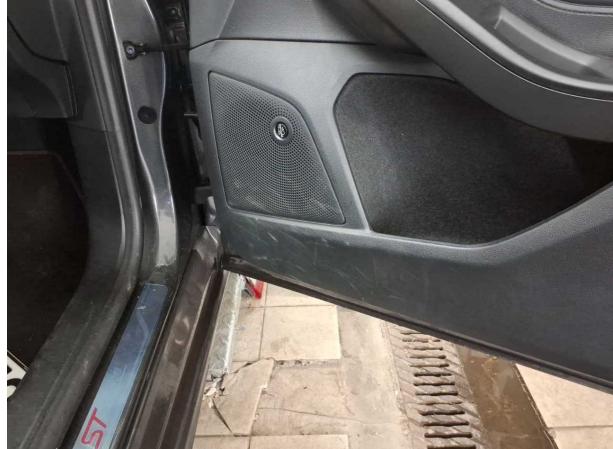
Beschädigung #4: Interieur: Innenraum - verschmutzt

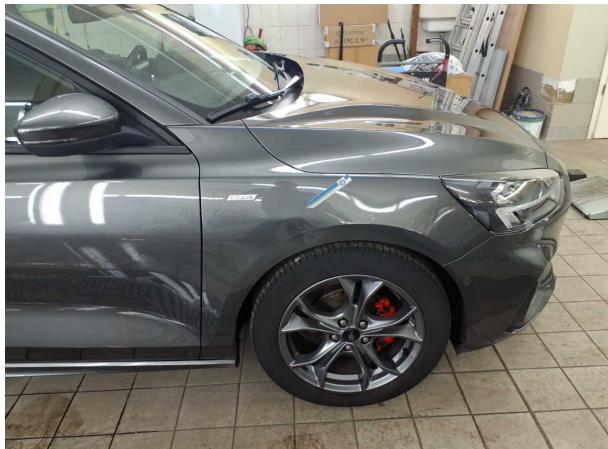
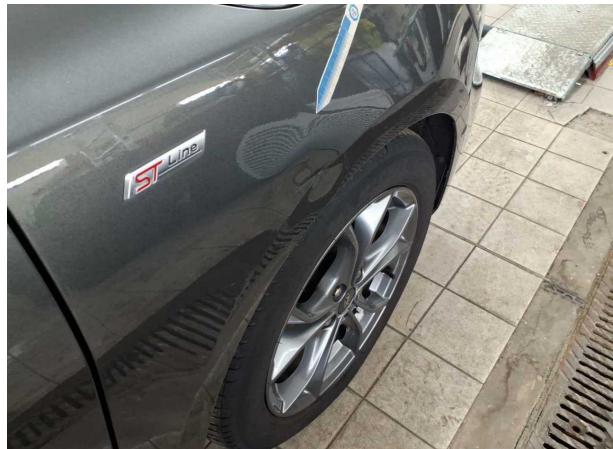
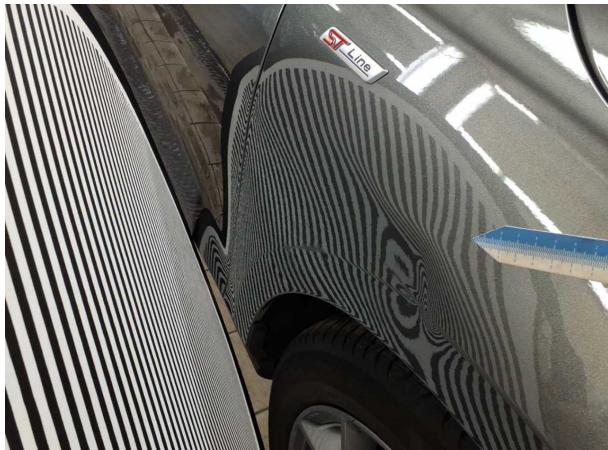
Beschädigung #5: Kotflügel rechts: Kotflügel rechts - verformt

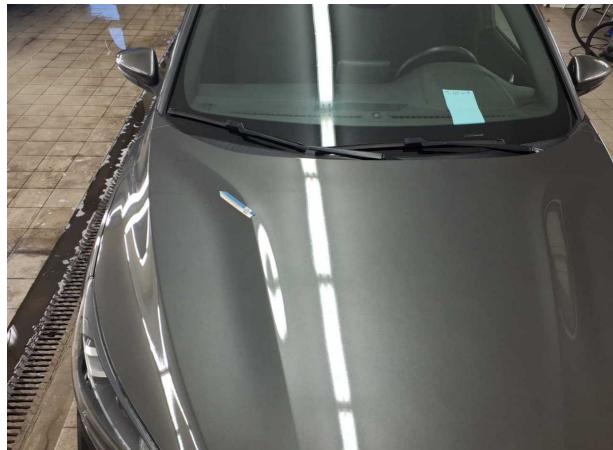
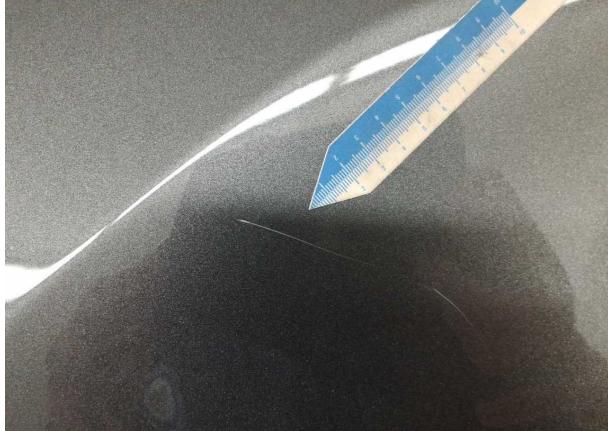
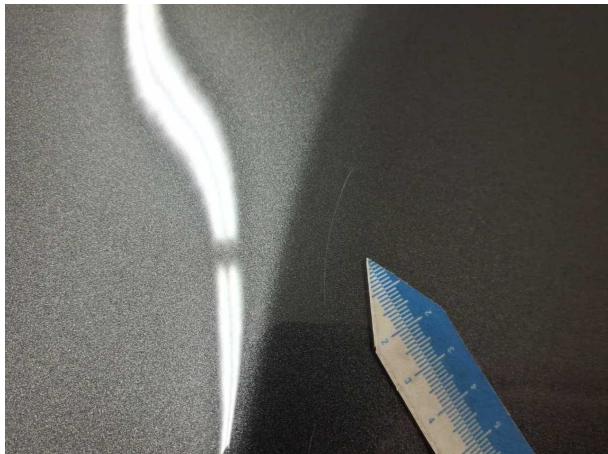
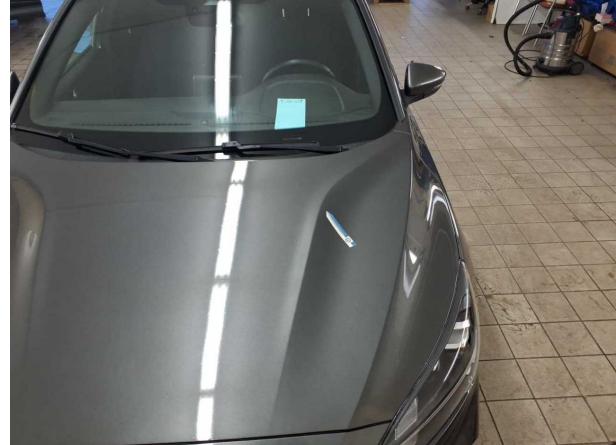
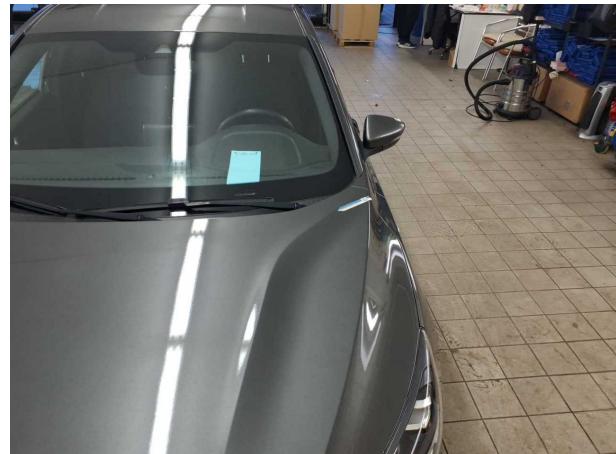
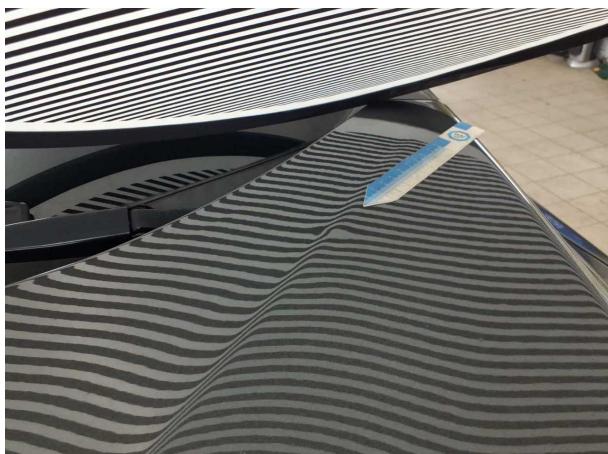
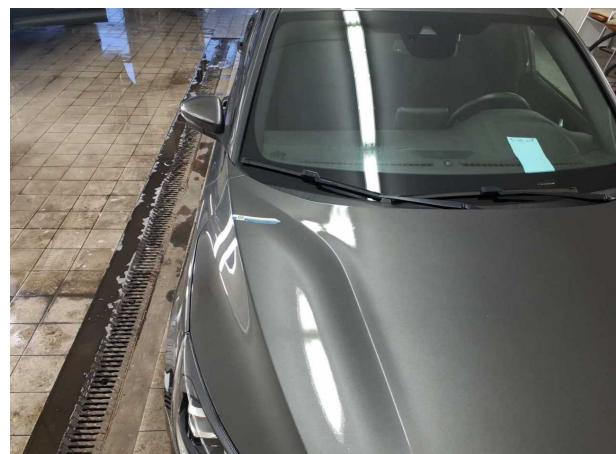
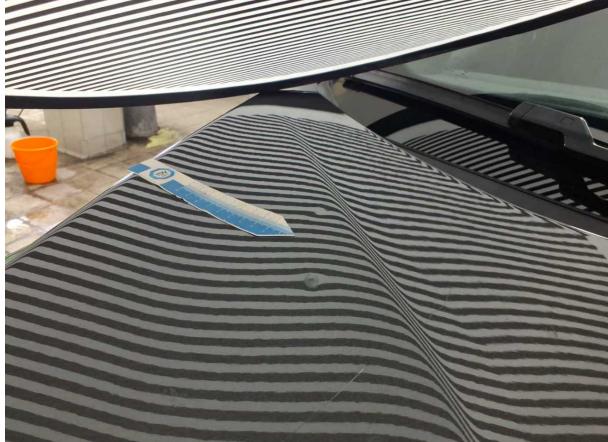
Beschädigung #6: Motorhaube: Motorhaube (Dellen) - Kratzer

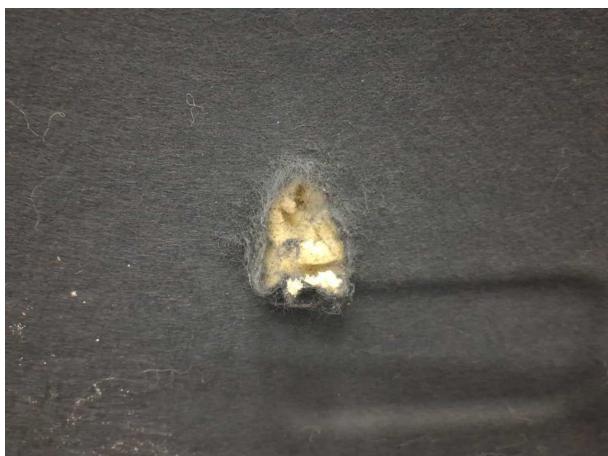
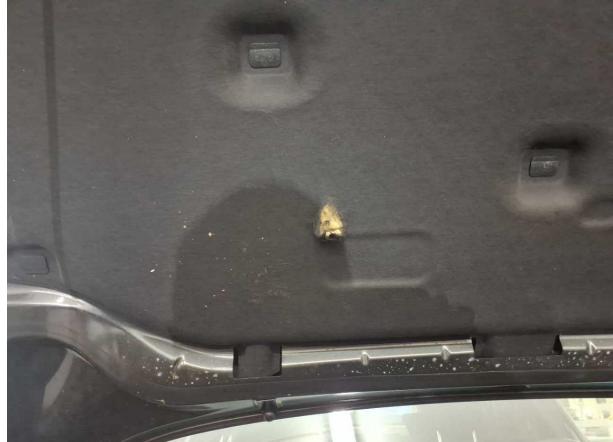
Beschädigung #7: Motorhaube: Dämmmatte - gebrochen / gerissen

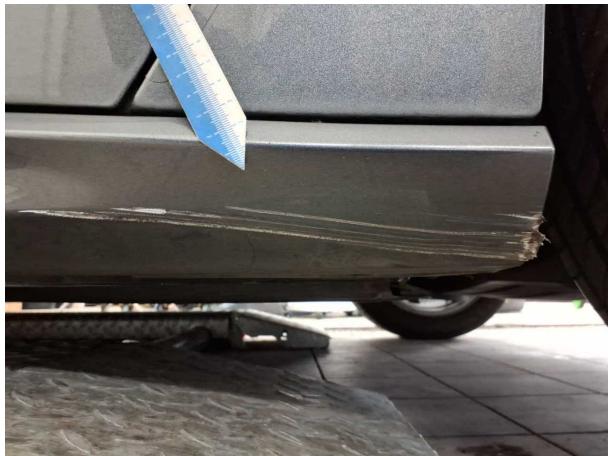
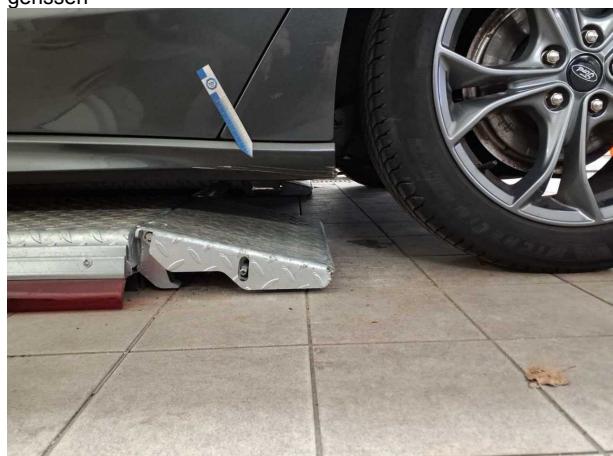
Beschädigung #8: Schweller links: Schweller - verformt

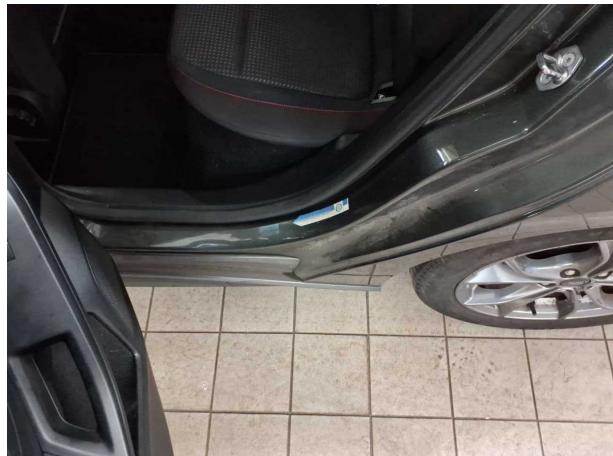
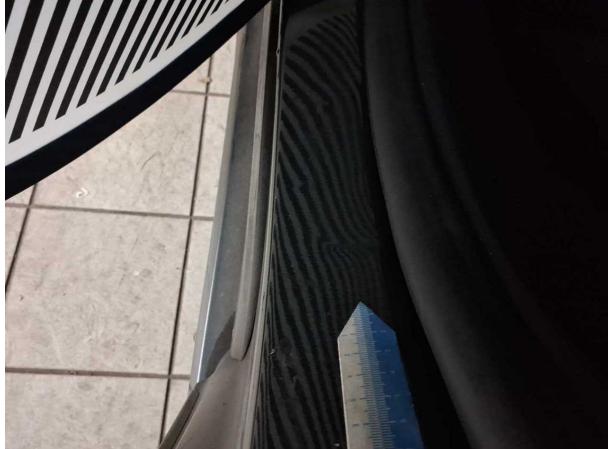
Beschädigung #9: Seitenwand links: Einstieg (3 Dellen) - Delle(n)

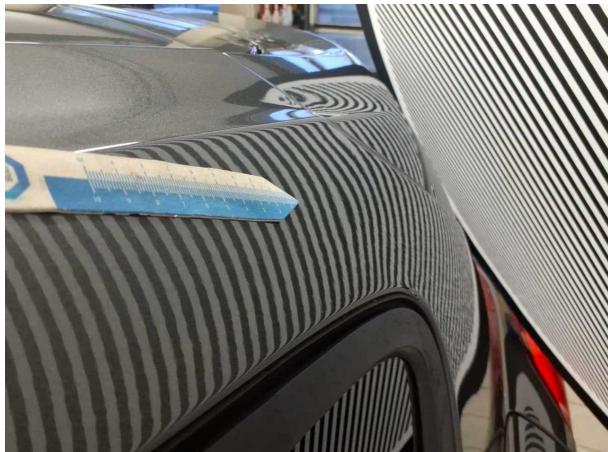
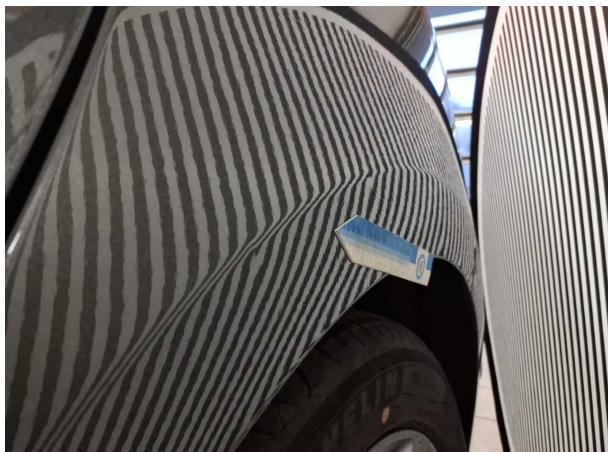
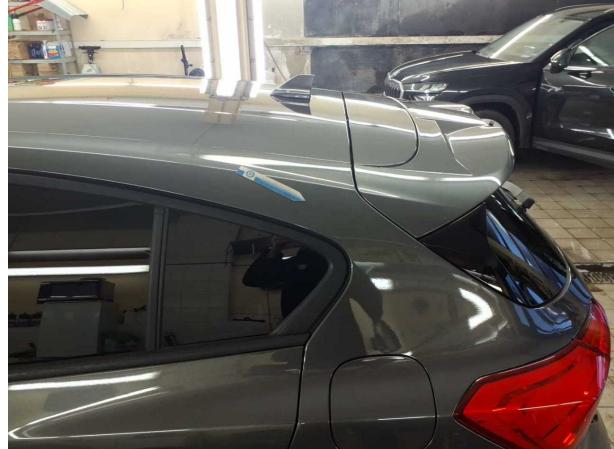
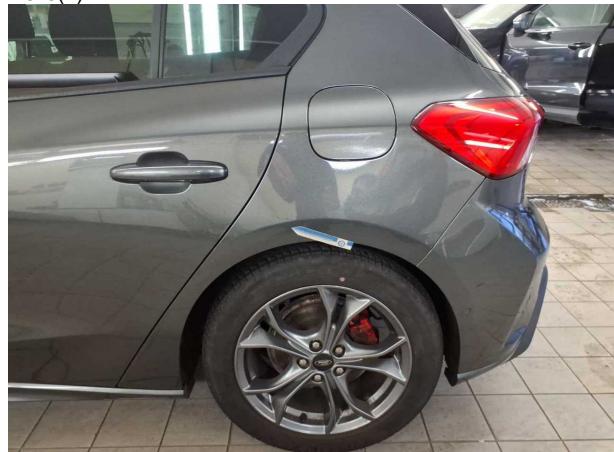
Beschädigung #10: Seitenwand links: Seitenwand (3 Dellen) - Delle(n)

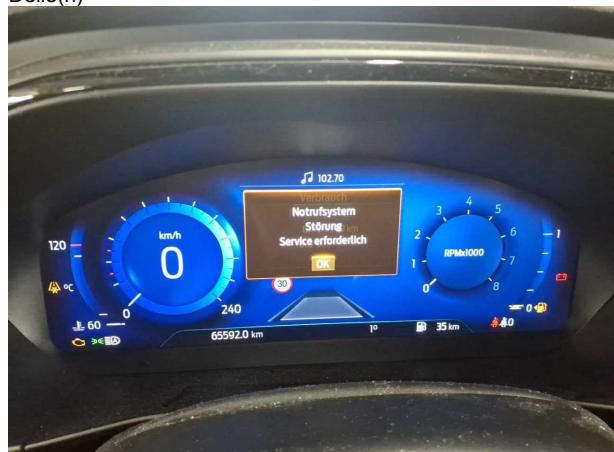
Beschädigung #11: Sonstiges: Sonstiges (Notrufsystem prüfen) - Funktion / Zulässigkeit

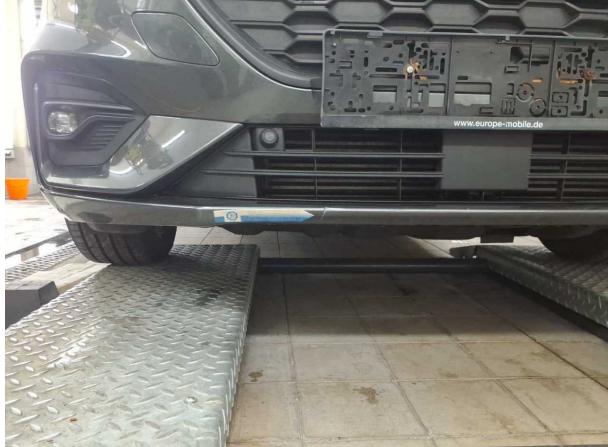
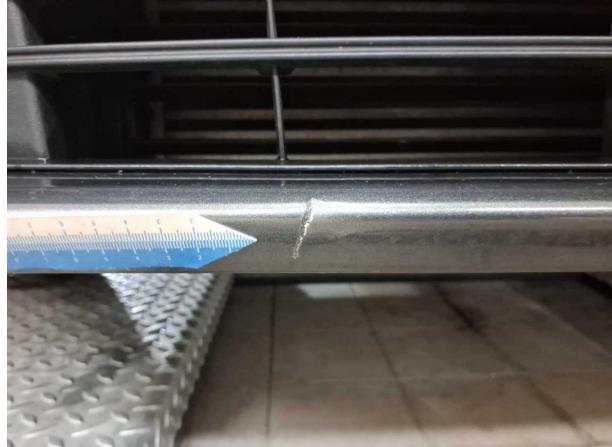
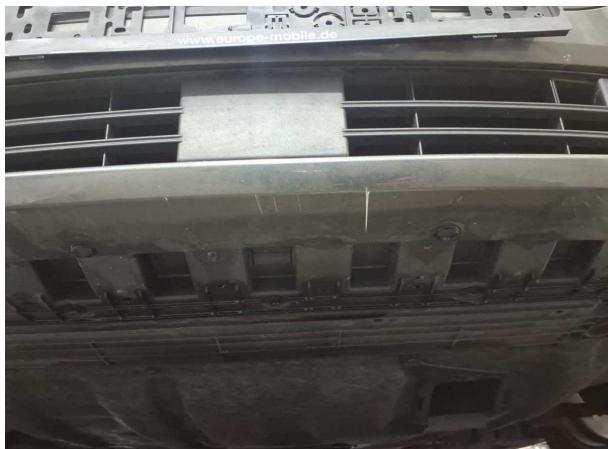
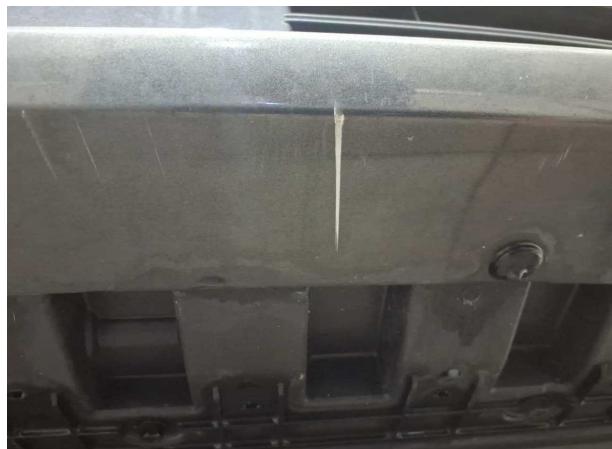
Beschädigung #12: Stossfänger vorn: Stossfänger vorn - Kratzer

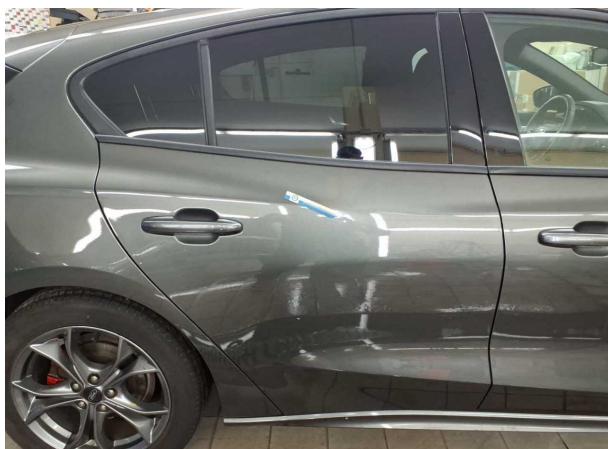
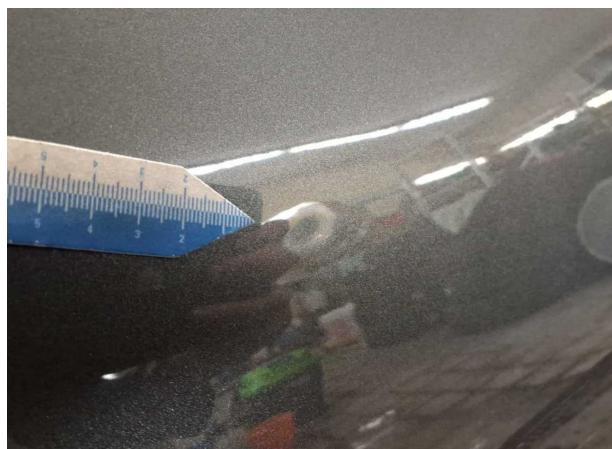
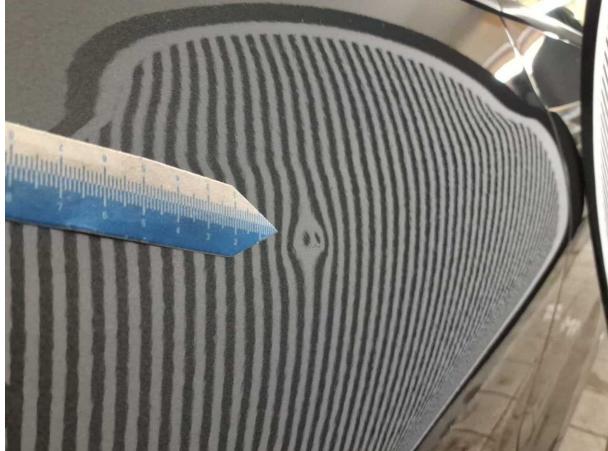
Beschädigung #13: Tür hinten rechts: Tür - Delle / Lackschaden

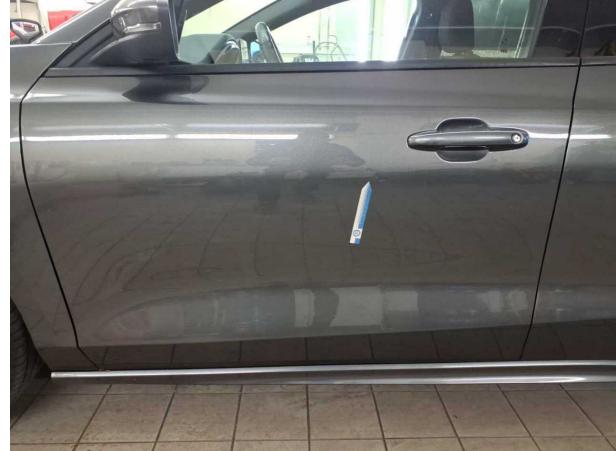
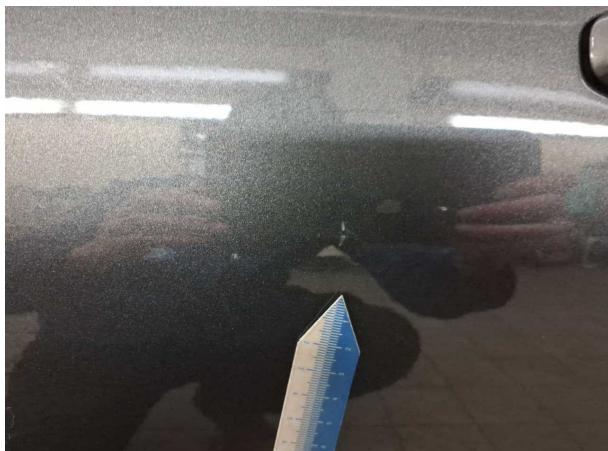
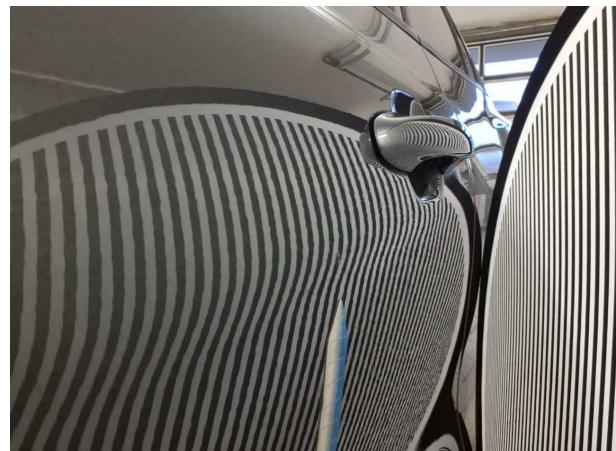
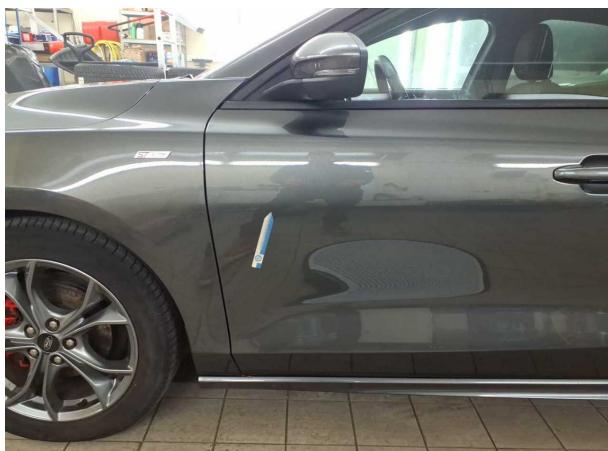
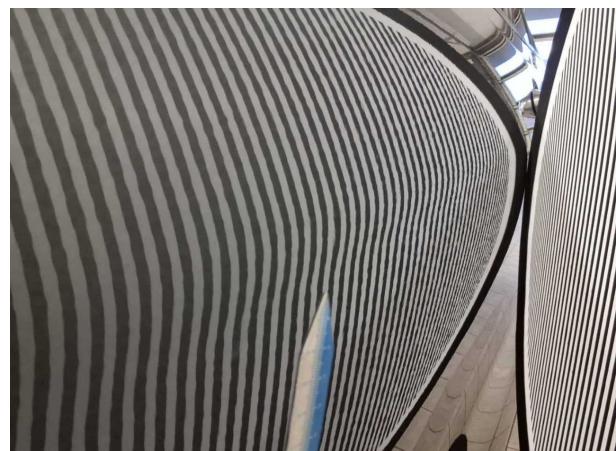
Beschädigung #14: Tür vorn links: Tür - Delle / Lackschaden

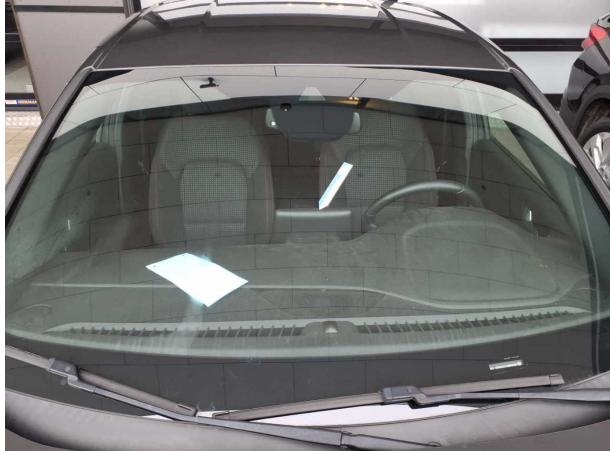
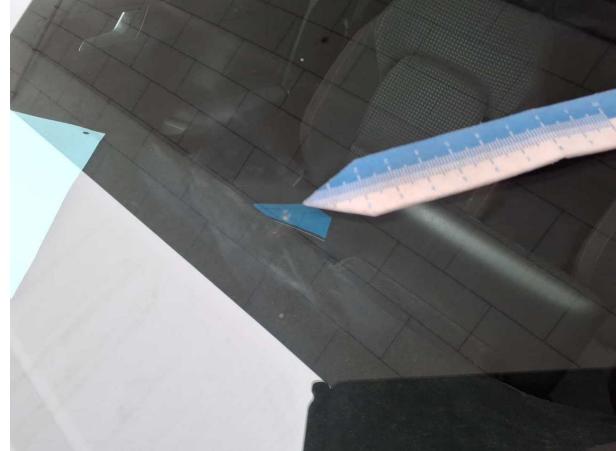
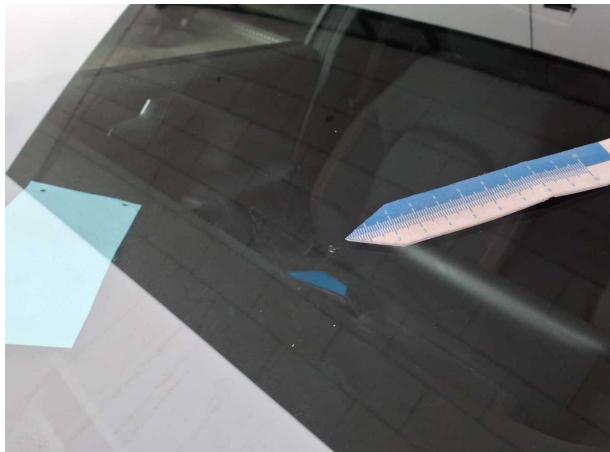
Beschädigung #15: Verglasung: Frontscheibe - Steinschlag
