Protokollnummer: 40051976
Auftrags-Nr / Referenz:
Besichtigungsdatum: 05.06.2025
Sachverständiger: David Müller
Besichtigung durch: David Müller

Gebrauchtwagendokumentation

Hersteller / Modell	Ford Puma		
Kennzeichen		Fahrgestellnummer	WF02XXERK2MU73844
Erstzulassung	07.04.2021	Laufleistung (abgelesen)	20.286 km
HSN/TSN	8566 / BSP 00083	Kraftstoffart / Zylinder	Hybr.Benzin/E / 3
Fahrzeugart	PKW Kombi	Antriebsart	Frontantrieb
Schadstoffklasse	EURO6;WLTP;AP;PI/CI; M, N1 I	Getriebe / Anzahl Gänge	Automatik
Farbe	Grau Metallic	Besichtigungszustand	Ausreichend
Leistung / Hubraum	114 kW / 999 ccm	Nächste HU	04/2024
Wartungsheft / Nachweis	digitaler Nachweis / vollständig	Restlauf bis Service	5 %
Letzte Wartung		Polsterart	Stoff/Leder Kombination
Vorschaden	Keine Feststellbar	Polsterfarbe	Schwarz-Rot
Nachlackierung	Keine Feststellbar	zul. Gesamtgewicht	1.760 kg
Dokumente	ZB I vorhanden (Kopie)	Anzahl Halter	unbekannt
Schlüssel soll/ist	2/2	Anzahl Sitze / Türen	5 / 5

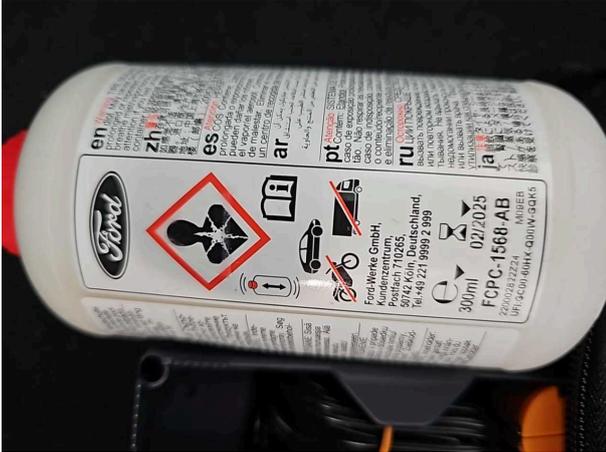
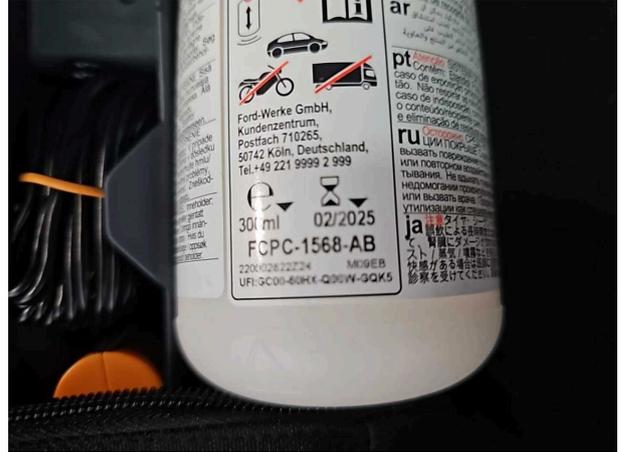
Beschädigung #1: Ausrüstung: Tirefit Füllmittel - abgelaufen

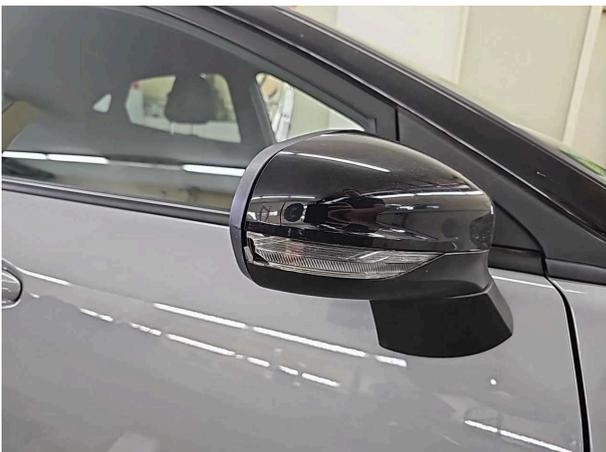
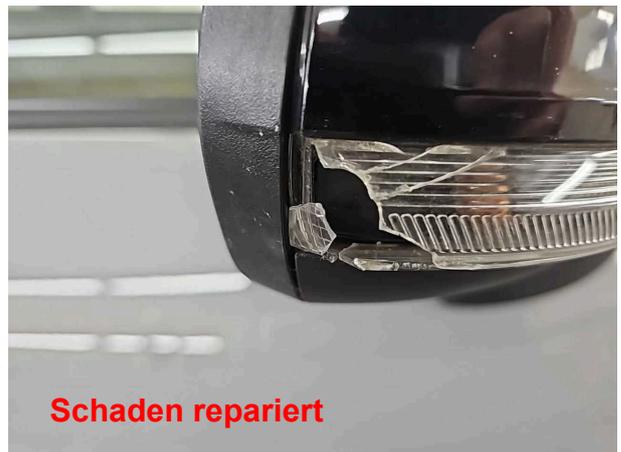
Beschädigung #2: Blinkleuchte: Spiegel rechts - gebrochen / gerissen

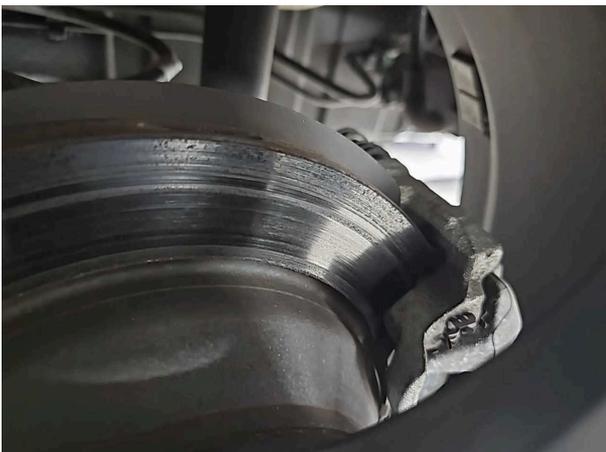
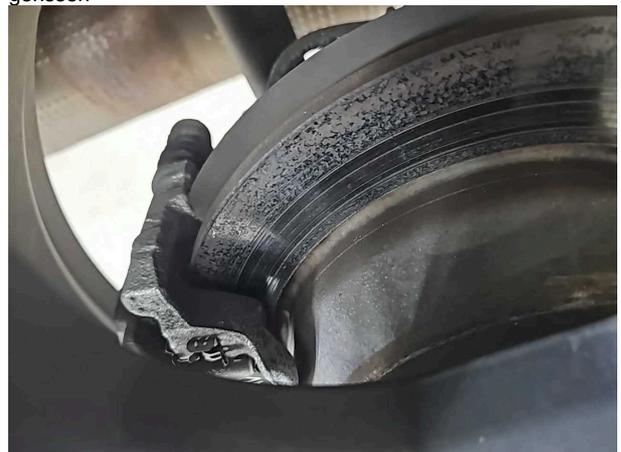
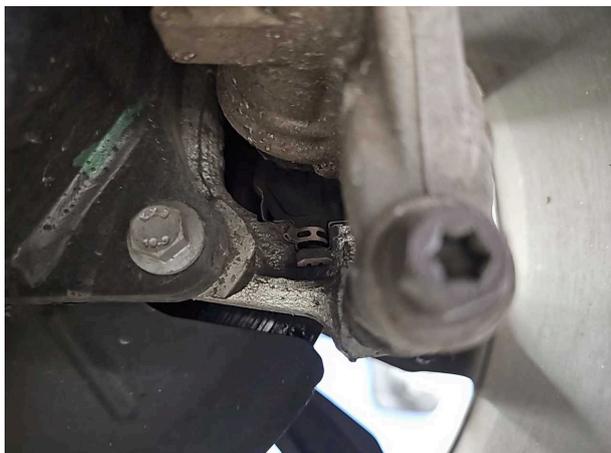
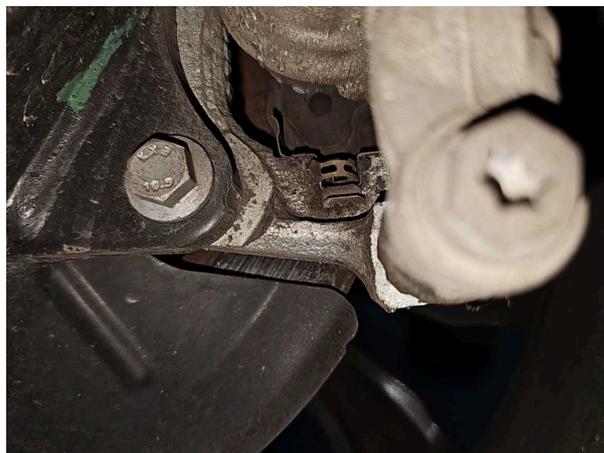
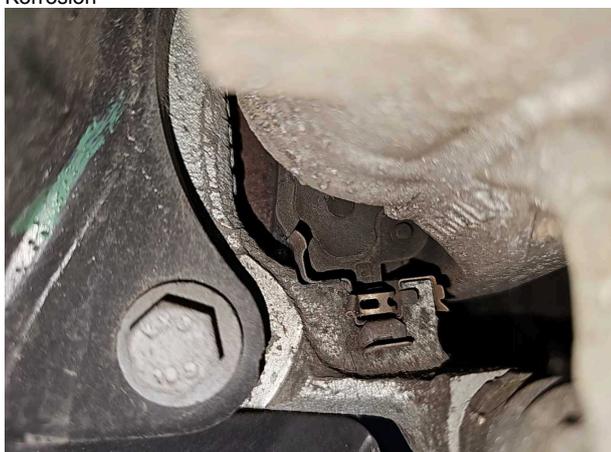
Beschädigung #3: Bremsanlage: Bremsscheiben und Beläge hinten - Korrosion

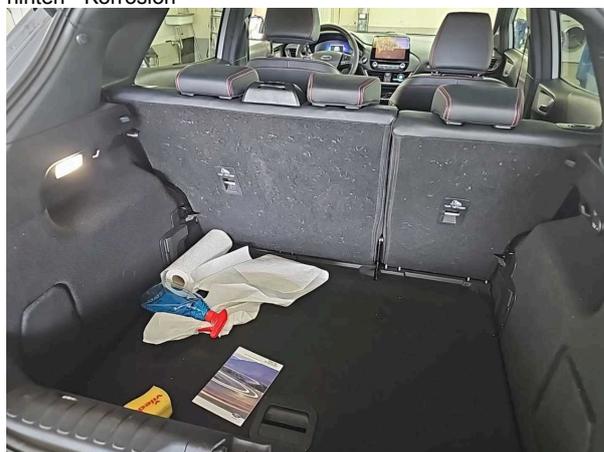
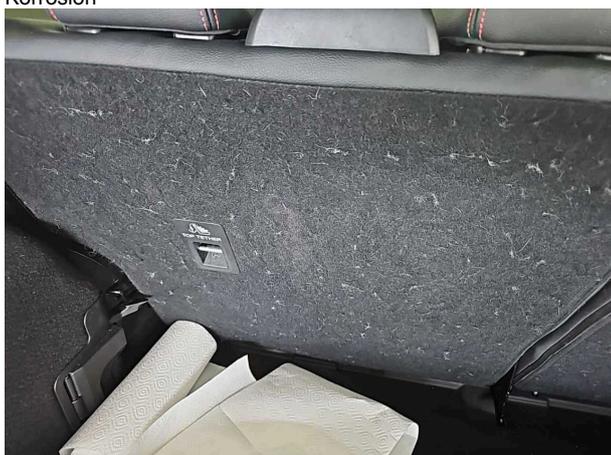
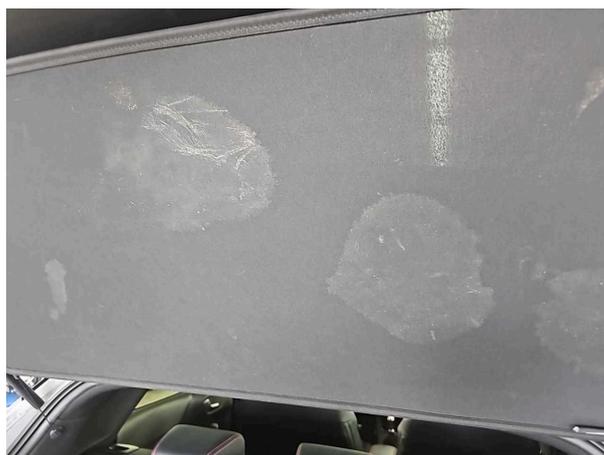
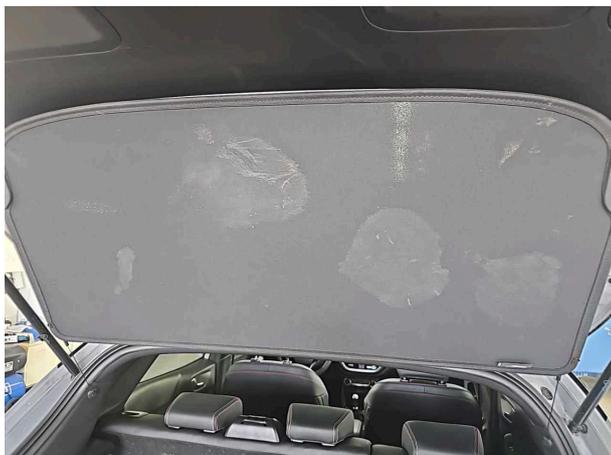
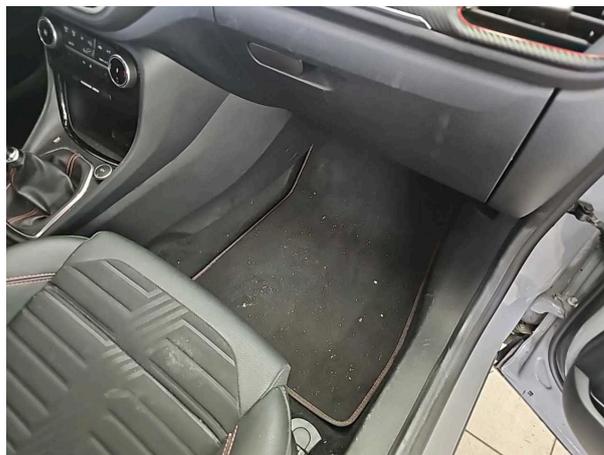
Beschädigung #4: Interieur: Innenraum - verschmutzt

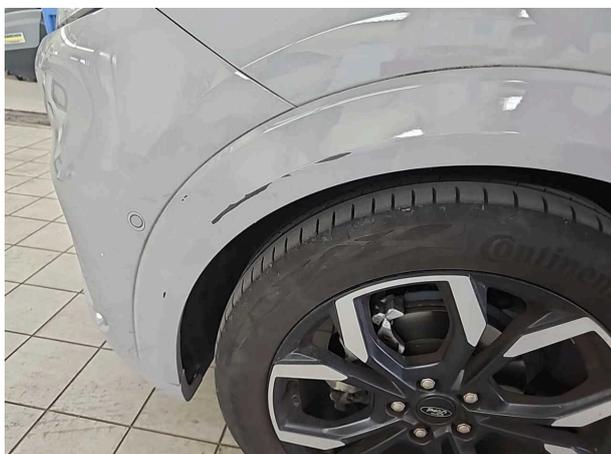
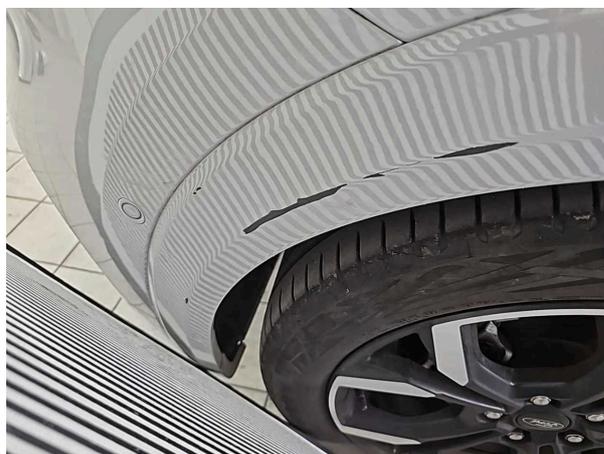
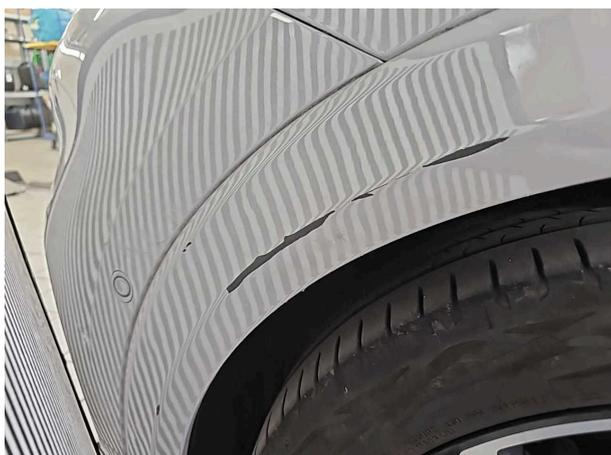
Beschädigung #5: Kotflügel links: Radlauf - verkratzt / verschürft

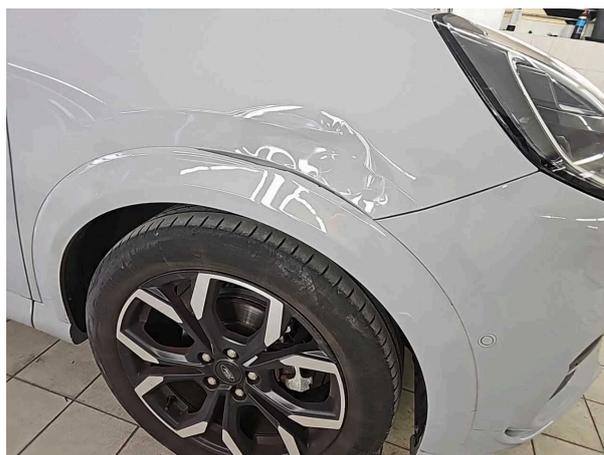
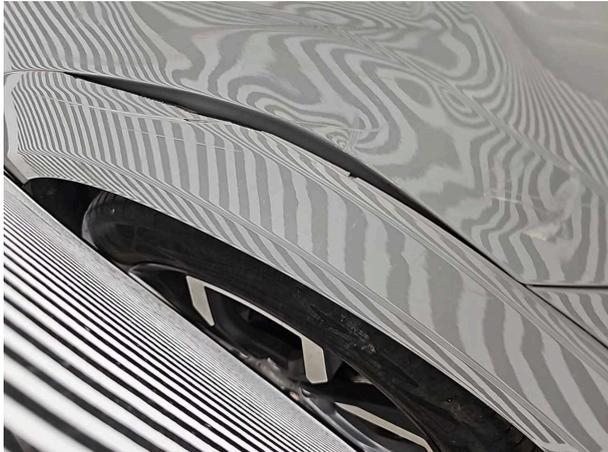
Beschädigung #6: Kotflügel rechts: Radlauf - verformt

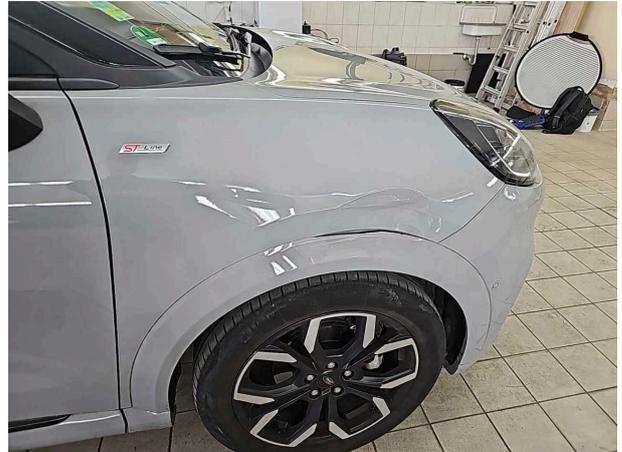
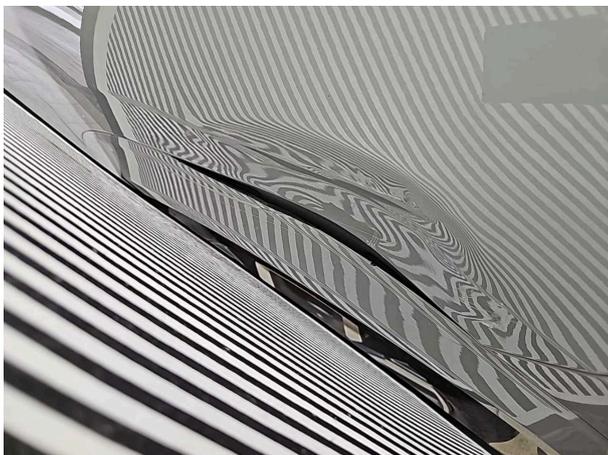
Beschädigung #7: Kotflügel rechts: Kotflügel rechts - verformt

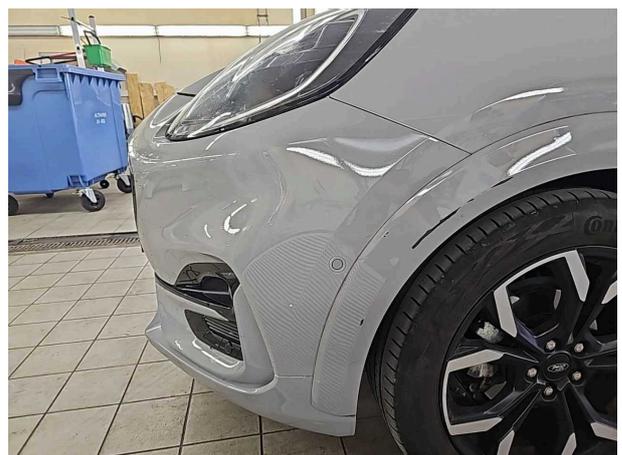
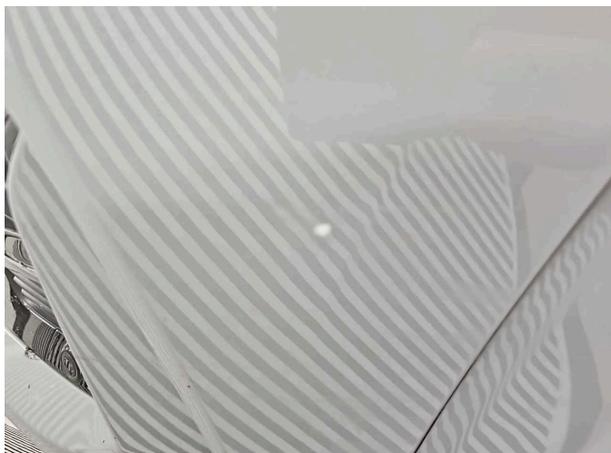
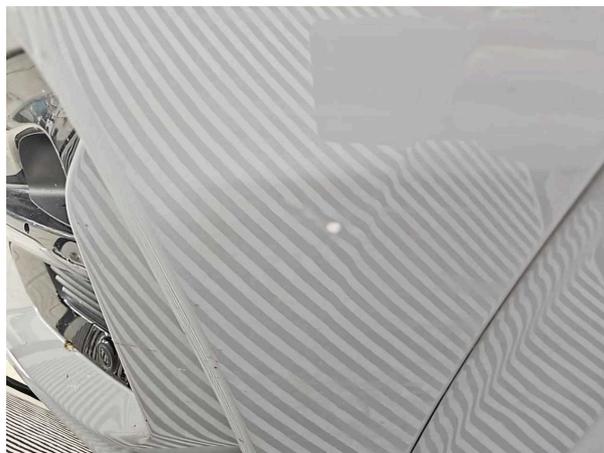
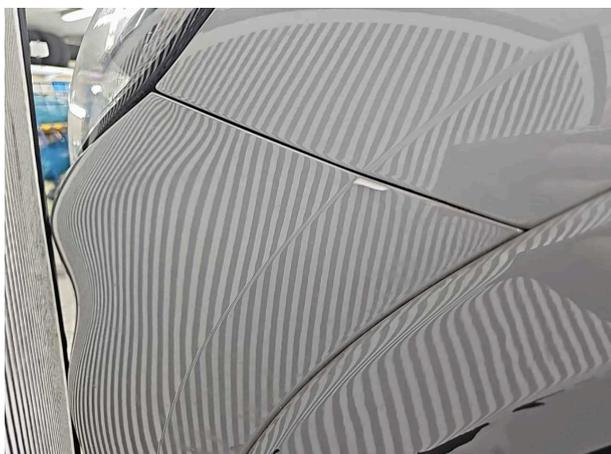
Beschädigung #10: Stossfänger vorn: Stossfänger vorn - verformt

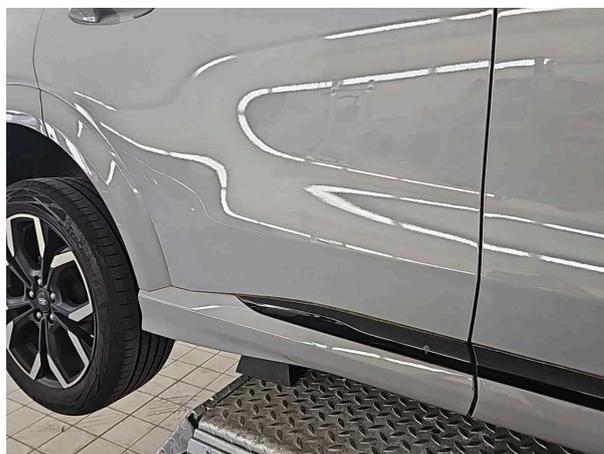
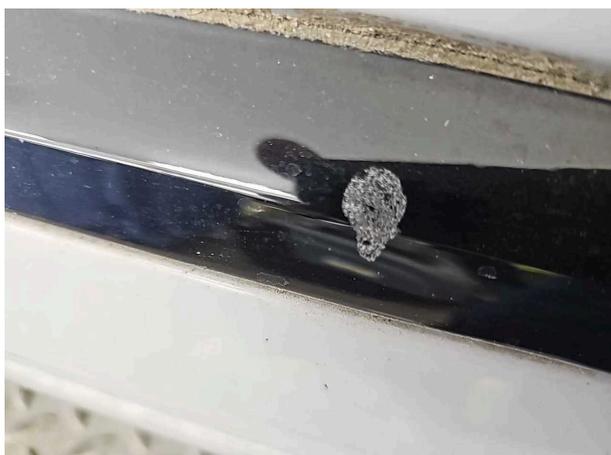
Beschädigung #11: Tür hinten rechts: Zierleiste unten - Lackmangel
