Protokollnummer: 41124450  
Auftrags-Nr / Referenz:  
Besichtigungsdatum: 19.08.2025  
Sachverständiger: David Müller  
Besichtigung durch: David Müller

# Gebrauchtwagendokumentation

| Hersteller / Modell | Volkswagen TIGUAN | | |

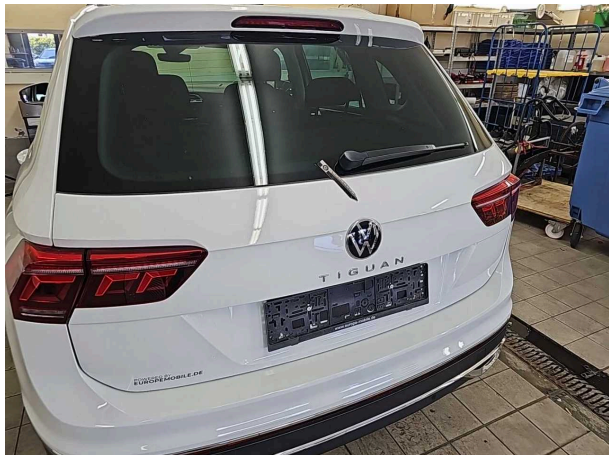
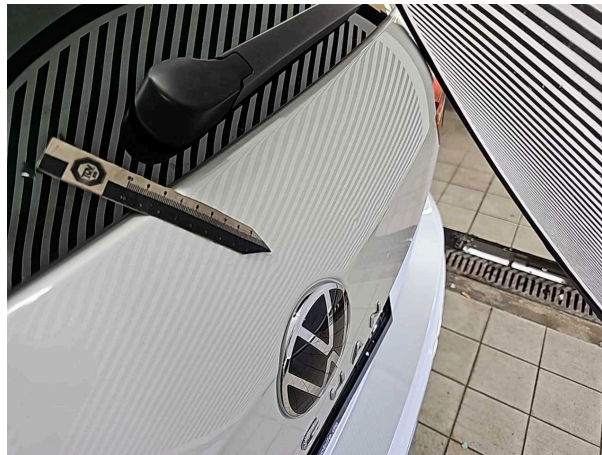
| Nr. | Bauteilgruppe | Beschreibung |
|---|---|---|
| 1 | Heckklappe/-tür | Heckklappe - Delle(n) |

**Beschädigung #1:** Heckklappe/-tür: Heckklappe - Delle(n)

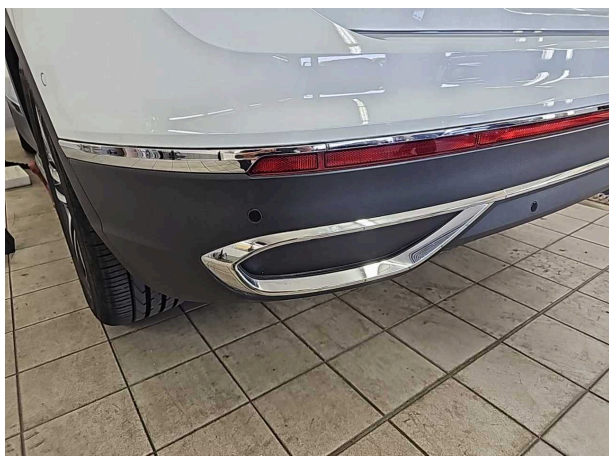
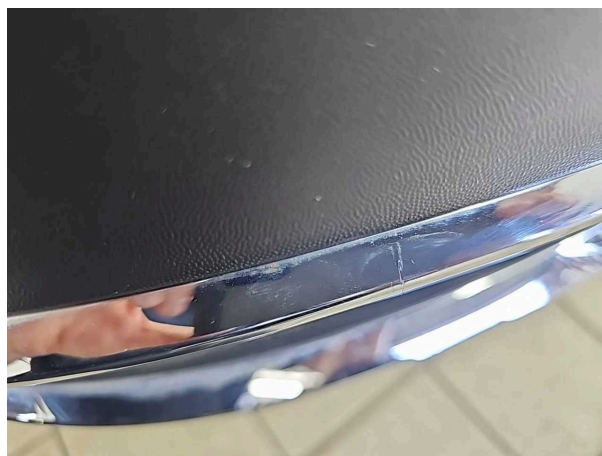
| Nr. | Bauteilgruppe | Beschreibung |
|---|---|---|
| 2 | Stoßfänger hinten | Schutzleiste links - gebrochen / gerissen |

**Beschädigung #2:** Stossfänger hinten: Schutzleiste links - gebrochen / gerissen
