Protokollnummer: 41586135  
Auftrags-Nr / Referenz:  
Besichtigungsdatum: 18.09.2025  
Sachverständiger: Georg Niederberger  
Besichtigung durch: Georg Niederberger

# Gebrauchtwagendokumentation

| Hersteller / Modell | Volkswagen TIGUAN | | |

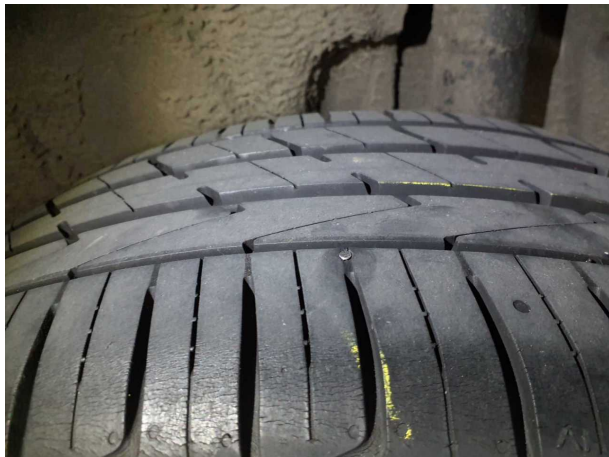
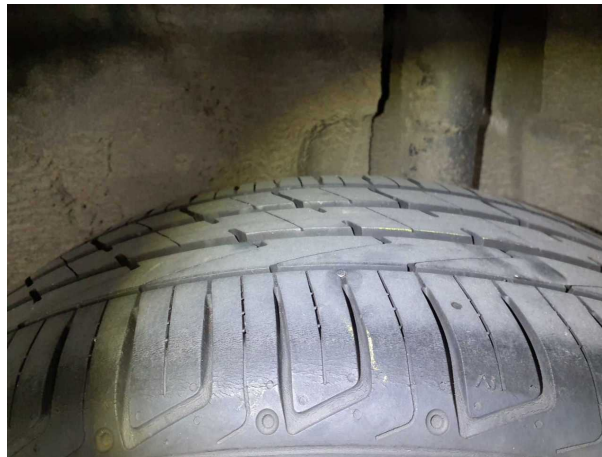
| Nr. | Bauteilgruppe | Beschreibung |
|---|---|---|
| 2 | Rad/Reifen | Reifen hinten links (Nagel eingefahren) - beschädigt |

**Beschädigung #2:** Rad/Reifen: Reifen hinten links (Nagel eingefahre...  
- beschädigt

**Beschädigung #2:** Rad/Reifen: Reifen hinten links (Nagel eingefahren) - beschädigt
