Protokollnummer: 42047500  
Auftrags-Nr / Referenz:  
Besichtigungsdatum: 16.10.2025  
Sachverständiger: Georg Niederberger  
Besichtigung durch: Georg Niederberger

# Gebrauchtwagendokumentation

| Hersteller / Modell | Audi Q3 | | |

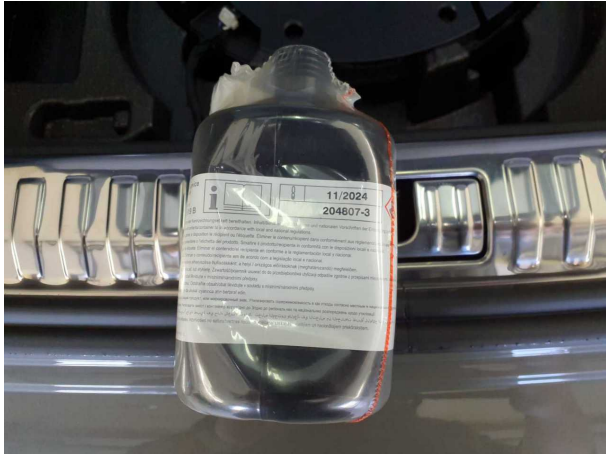
| Typ | Reifengröße | Reifentyp | Hersteller | Profiltiefe | Ablaufdatum |
|---|---|---|---|---|---|
| Tirefit | | | | | 11/2024 |

| Nr. | Bauteilgruppe | Beschreibung |
|---|---|---|
| 1 | Ausrüstung | Tirefit Füllmittel - abgelaufen |

**Beschädigung #1:** Ausrüstung: Tirefit Füllmittel - abgelaufen

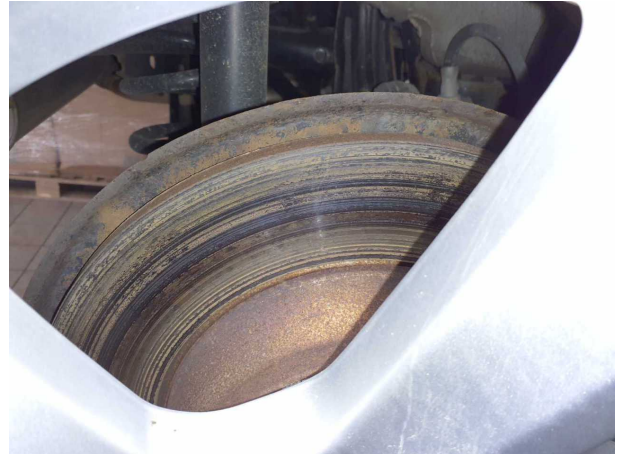
| Nr. | Bauteilgruppe | Beschreibung |
|---|---|---|
| 2 | Bremsanlage | Bremsscheiben hinten - Korrosion |

**Beschädigung #2:** Bremsanlage: Bremsscheiben hinten - Korrosion

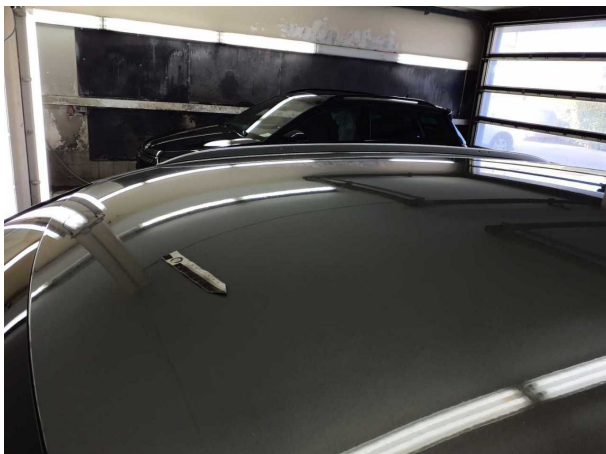
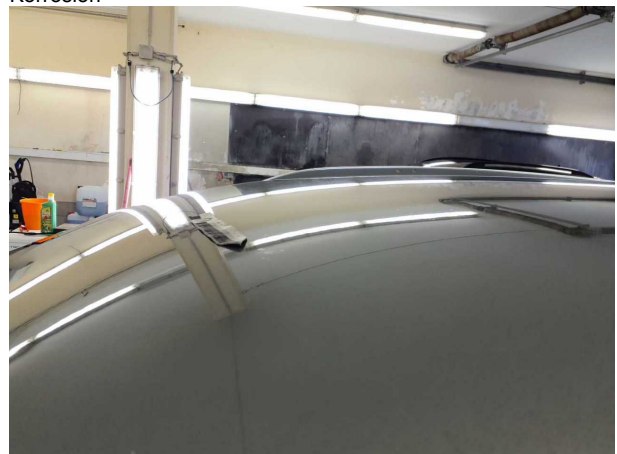
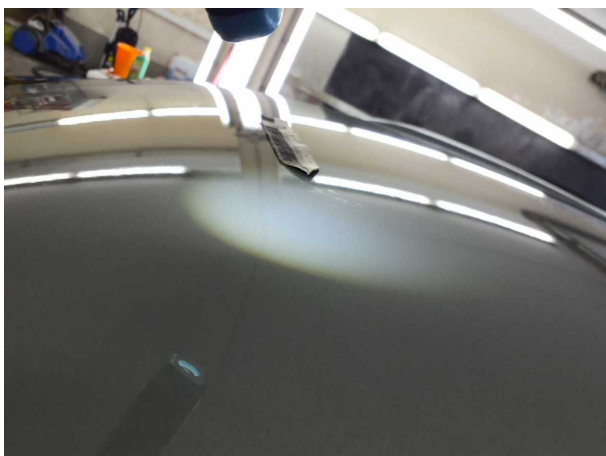
| Nr. | Bauteilgruppe | Beschreibung |
|---|---|---|
| 3 | Fahrzeugdach | Dach - Lackmangel |

**Beschädigung #3:** Fahrzeugdach: Dach - Lackmangel

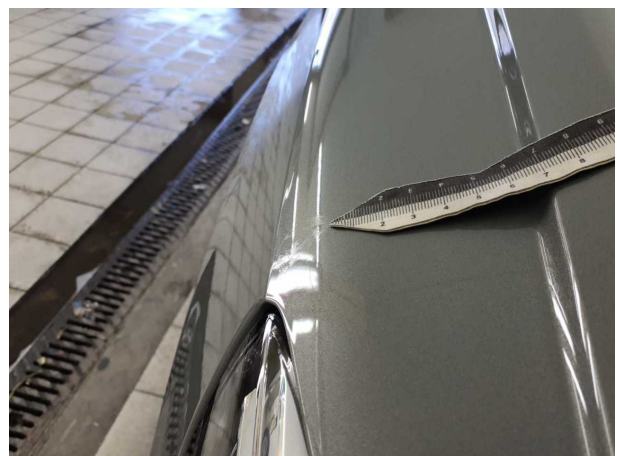
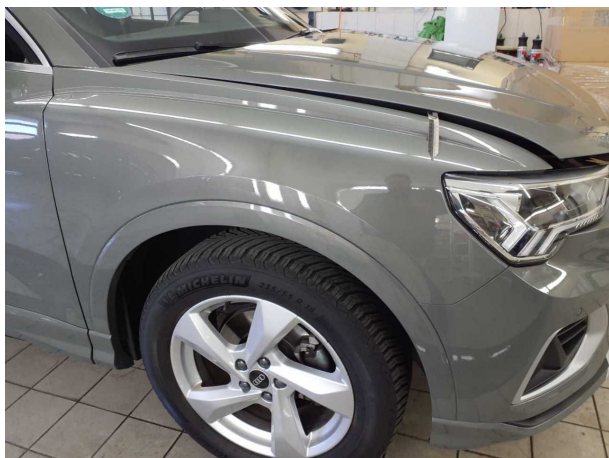
| Nr. | Bauteilgruppe | Beschreibung |
|---|---|---|
| 4 | Kotflügel rechts | Kotflügel rechts - Lackmangel |

**Beschädigung #4:** Kotflügel rechts: Kotflügel rechts - Lackmangel

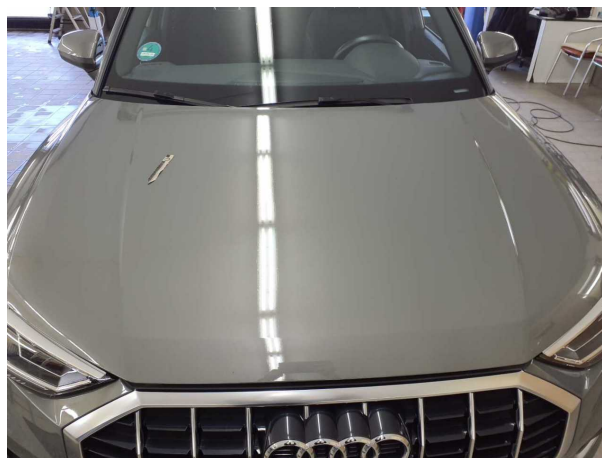
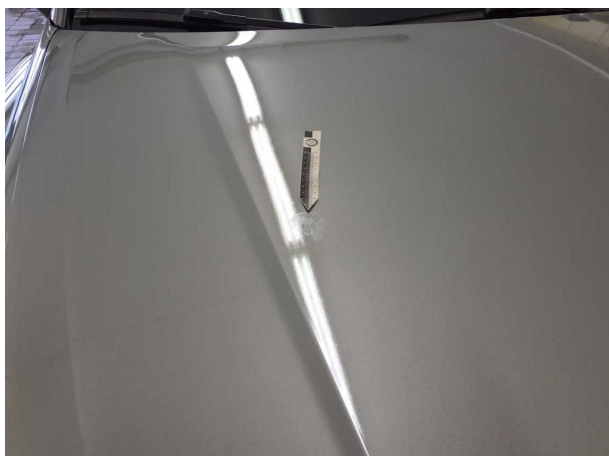
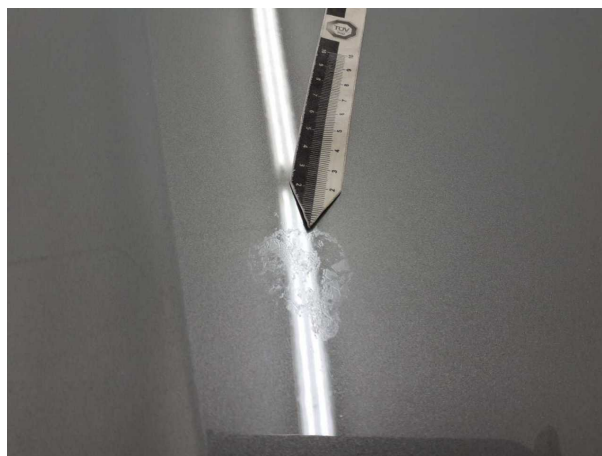
| Nr. | Bauteilgruppe | Beschreibung |
|---|---|---|
| 5 | Motorhaube | Motorhaube - Lackmangel |

**Beschädigung #5:** Motorhaube: Motorhaube - Lackmangel

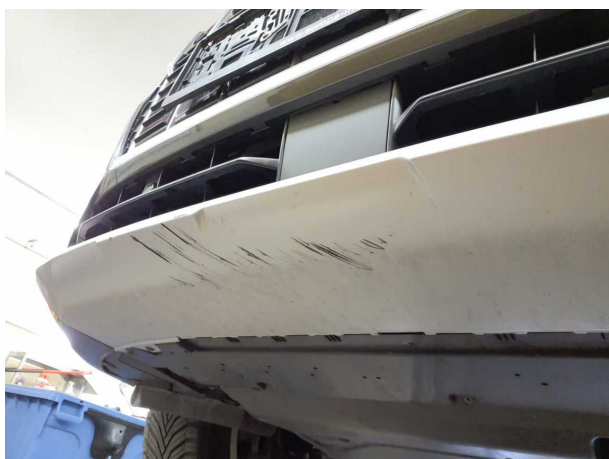
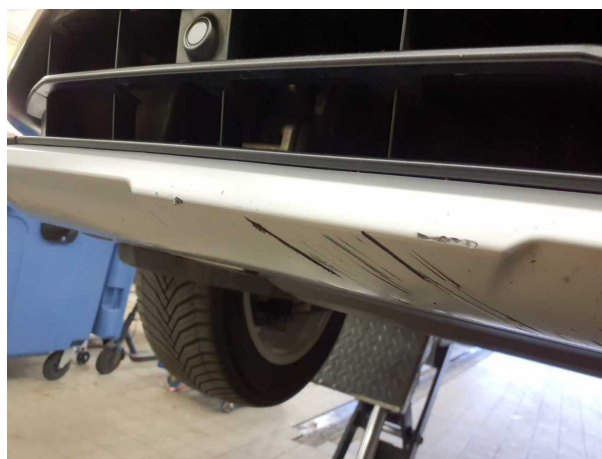
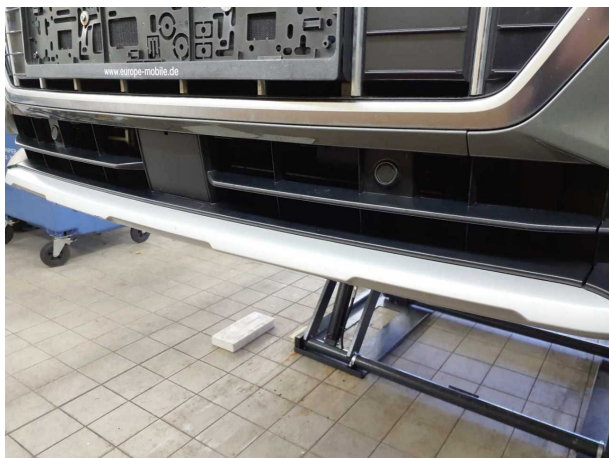
| Nr. | Bauteilgruppe | Beschreibung |
|---|---|---|
| 6 | Stoßfänger vorn | Spoiler - Kratzer |

**Beschädigung #6:** Stossfänger vorn: Spoiler - Kratzer

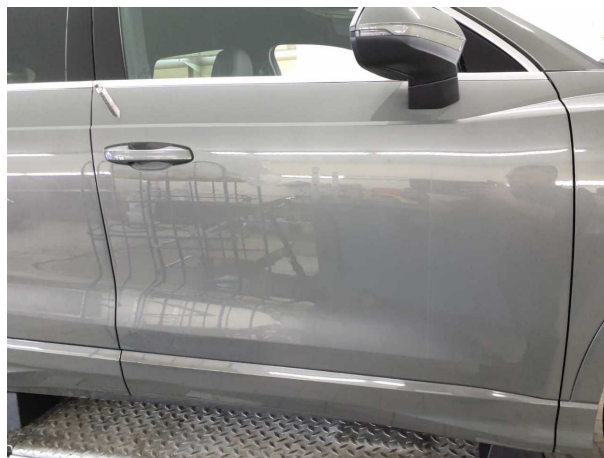
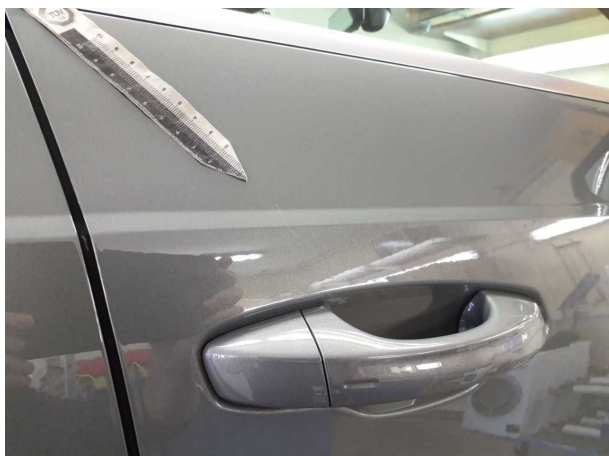
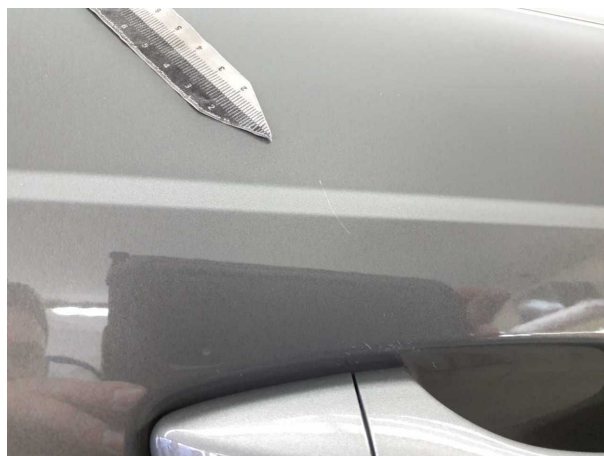
| Nr. | Bauteilgruppe | Beschreibung |
|---|---|---|
| 7 | Tür vorn rechts | Tür - Kratzer |

**Beschädigung #7:** Tür vorn rechts: Tür - Kratzer
