Protokollnummer: 42871627
Auftrags-Nr / Referenz:
Besichtigungsdatum: 04.12.2025
Sachverständiger: David Vogel
Besichtigung durch: David Vogel

Gebrauchtwagendokumentation

| Hersteller / Modell | Audi Q3 | | |

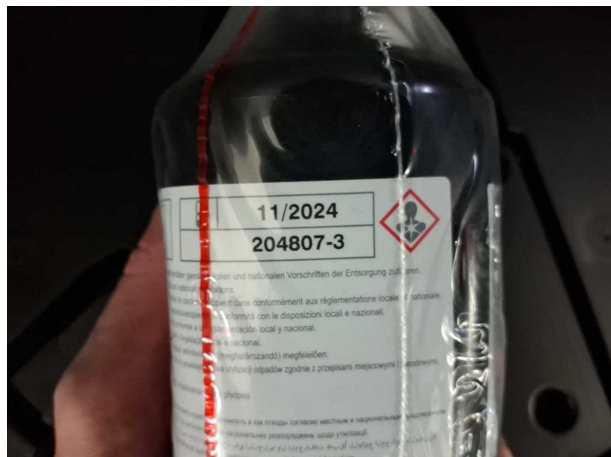
| Nr. | Bauteilgruppe | Beschreibung |
|---|---|---|
| 1 | Ausrüstung | Tirefit Füllmittel - abgelaufen |

Beschädigung #1: Ausrüstung: Tirefit Füllmittel - abgelaufen

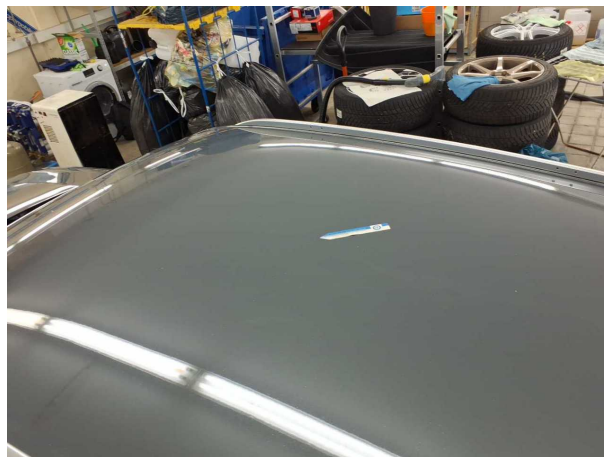
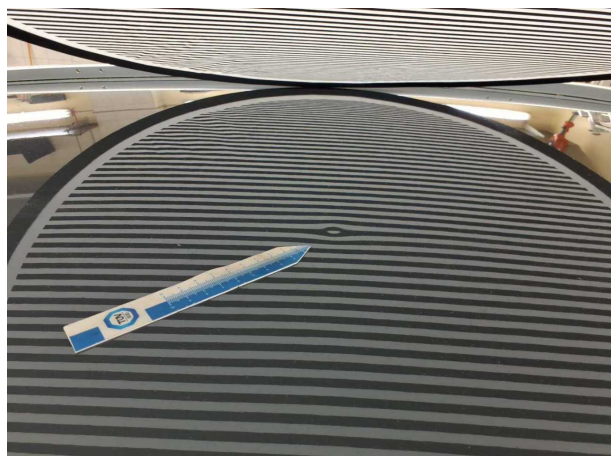
| Nr. | Bauteilgruppe | Beschreibung |
|---|---|---|
| 2 | Fahrzeugdach | Dach - Delle(n) |

Beschädigung #2: Fahrzeugdach: Dach - Delle(n)

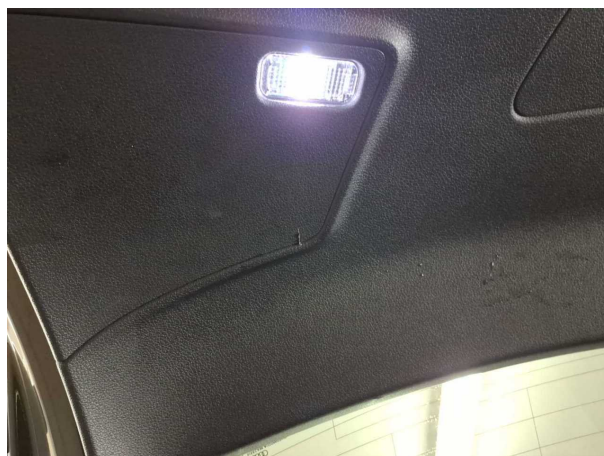
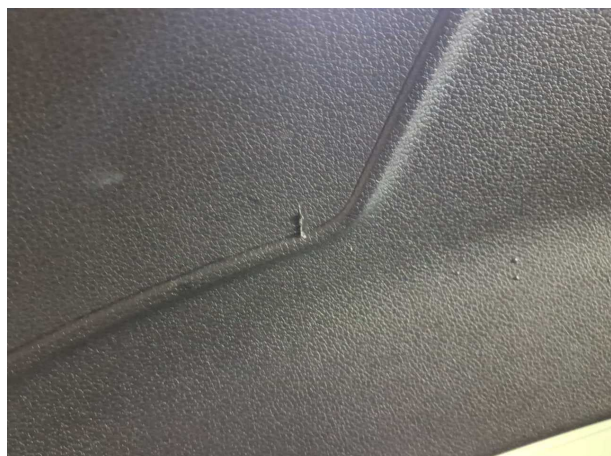
| Nr. | Bauteilgruppe | Beschreibung |
|---|---|---|
| 3 | Heckklappe/-tür | Verkleidung Standard unten (Deckel) - Kratzer |

Beschädigung #3: Heckklappe/-tür: Verkleidung Standard unten (Deckel) - Kratzer

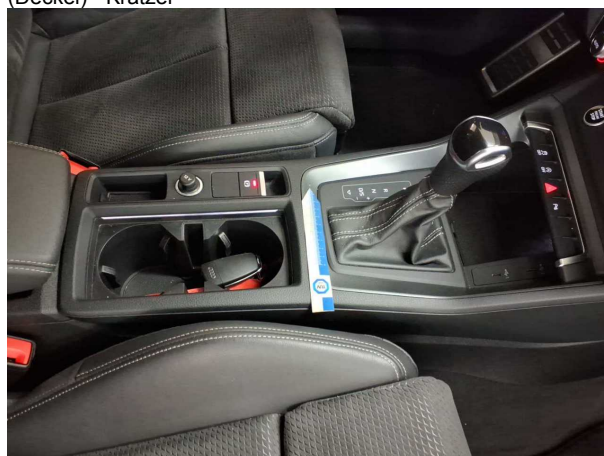
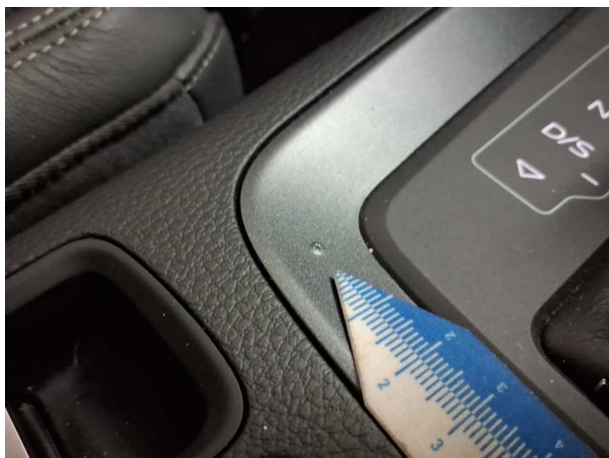
| Nr. | Bauteilgruppe | Beschreibung |
|---|---|---|
| 4 | Instrumententafel | Mittelkonsole vorn - Kratzer |

Beschädigung #4: Instrumententafel: Mittelkonsole vorn - Kratzer

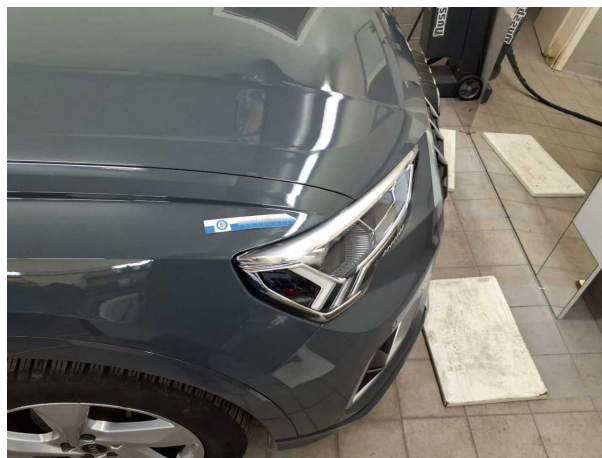
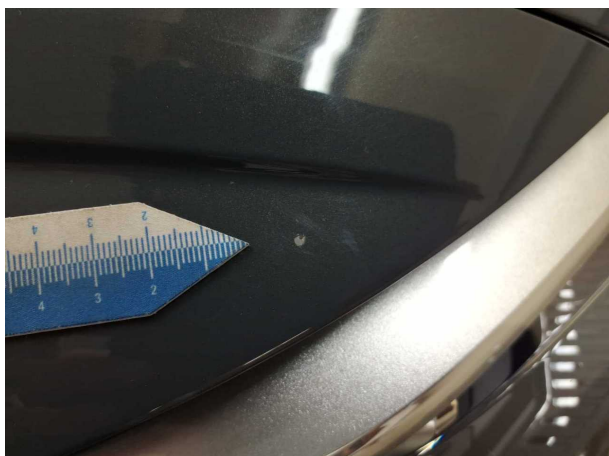
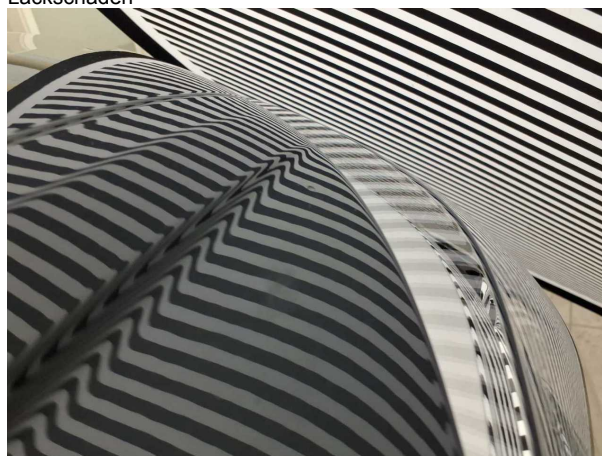
| Nr. | Bauteilgruppe | Beschreibung |
|---|---|---|
| 5 | Kotflügel rechts | Kotflügel rechts - Delle / Lackschaden |

Beschädigung #5: Kotflügel rechts: Kotflügel rechts - Delle / Lackschaden

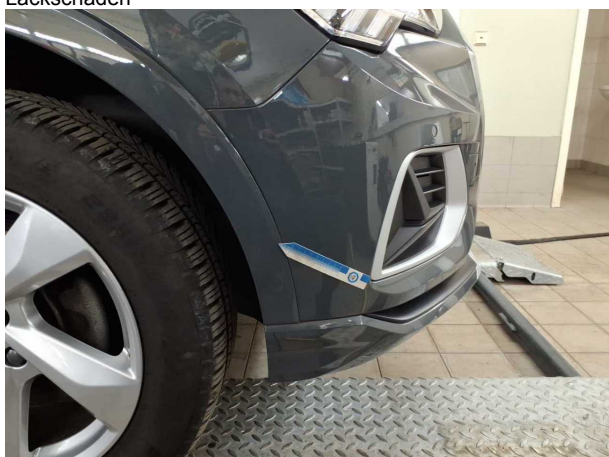
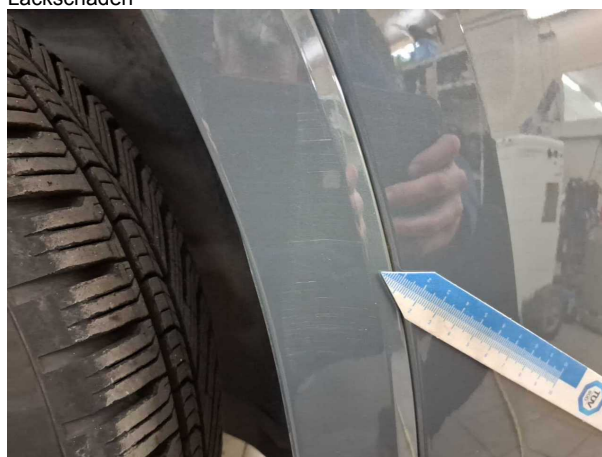
| Nr. | Bauteilgruppe | Beschreibung |
|---|---|---|
| 6 | Kotflügel rechts | Zierleiste, -gitter - Kratzer |

Beschädigung #6: Kotflügel rechts: Zierleiste, -gitter - Kratzer

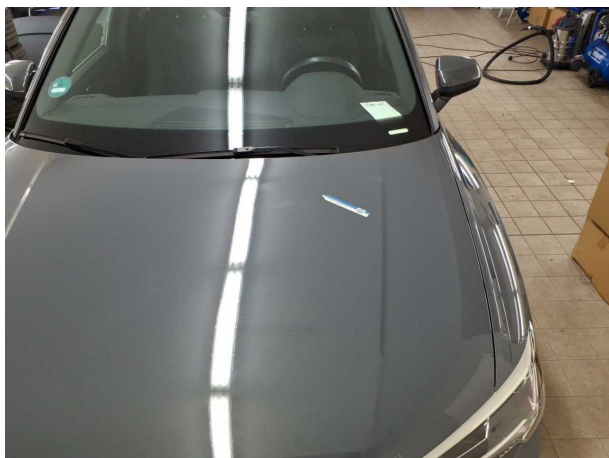
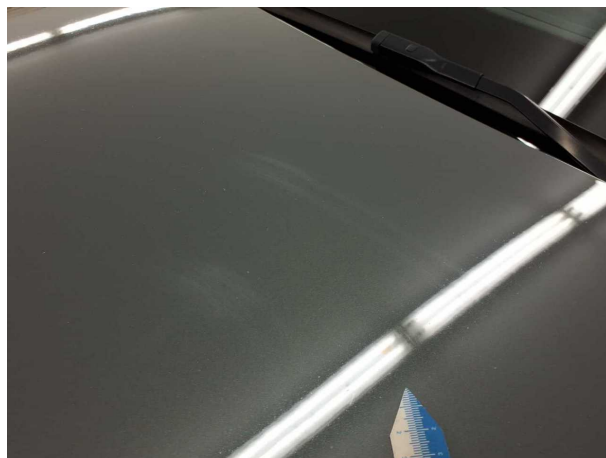
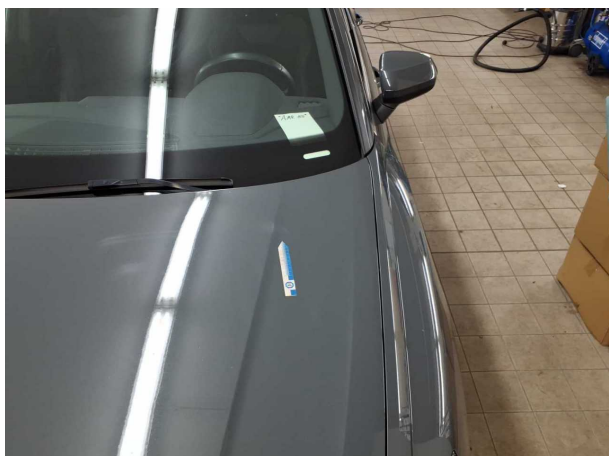
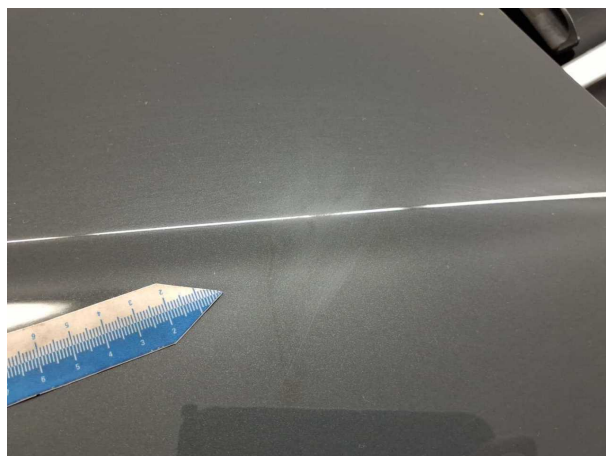
| Nr. | Bauteilgruppe | Beschreibung |
|---|---|---|
| 7 | Motorhaube | Motorhaube - verkratzt / verschürft |

Beschädigung #7: Motorhaube: Motorhaube - verkratzt / verschürft

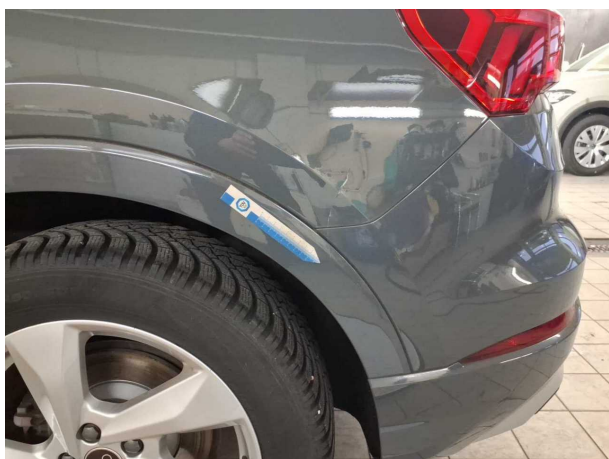
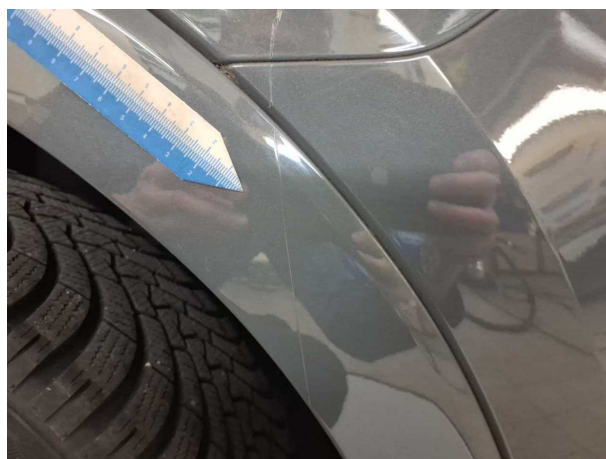
| Nr. | Bauteilgruppe | Beschreibung |
|---|---|---|
| 8 | Seitenwand links | Radlauf - Kratzer |

Beschädigung #8: Seitenwand links: Radlauf - Kratzer

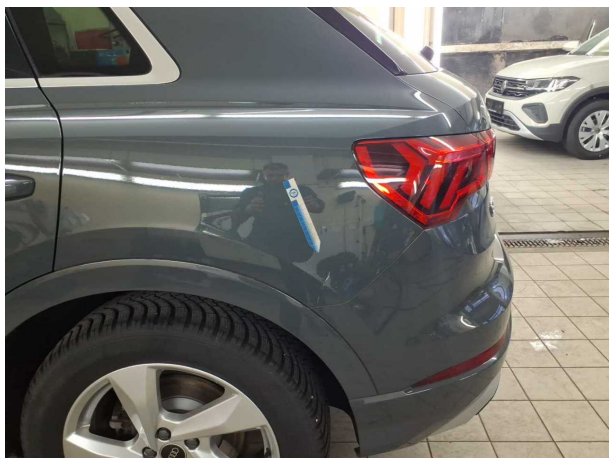
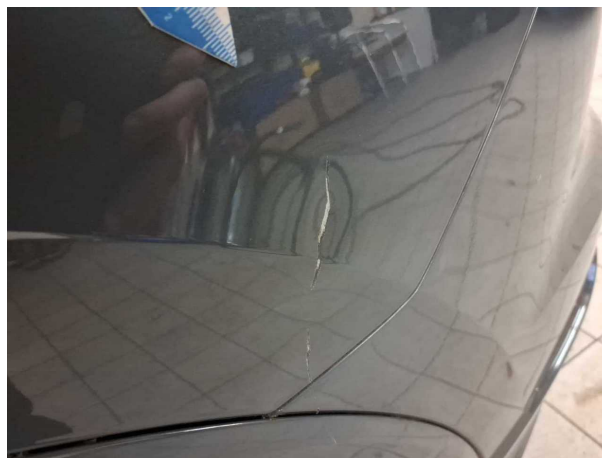
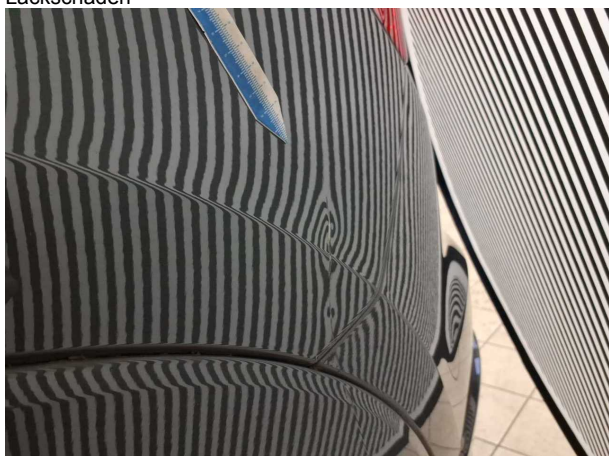
| Nr. | Bauteilgruppe | Beschreibung |
|---|---|---|
| 9 | Seitenwand links | Seitenwand - Delle / Lackschaden |

Beschädigung #9: Seitenwand links: Seitenwand - Delle / Lackschaden

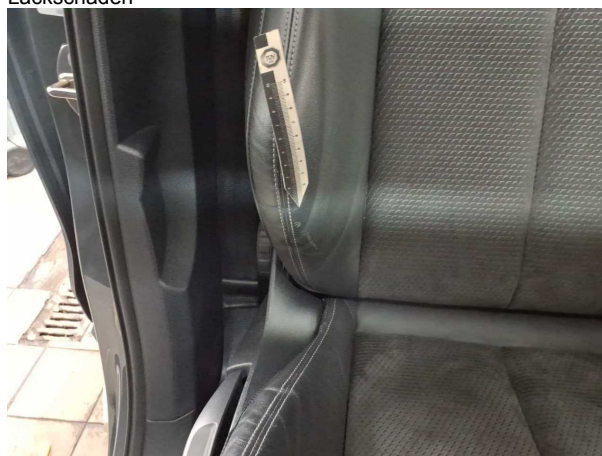
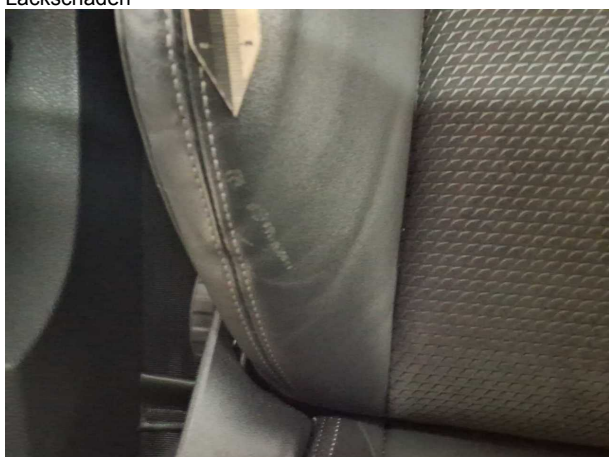
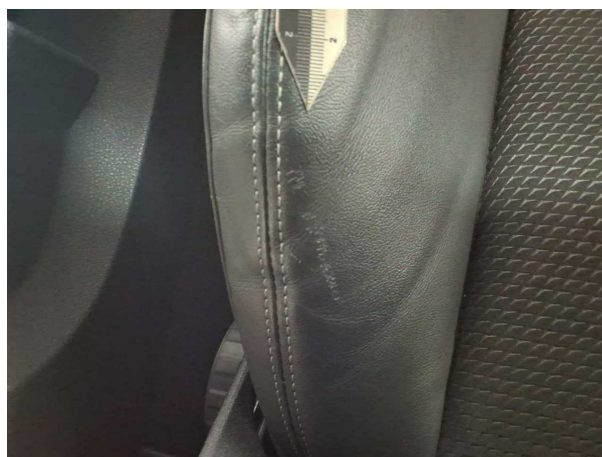
| Nr. | Bauteilgruppe | Beschreibung |
|---|---|---|
| 10 | Sitz vorn | Sitzbezug rechts - beschädigt |

Beschädigung #10: Sitz vorn: Sitzbezug rechts - beschädigt

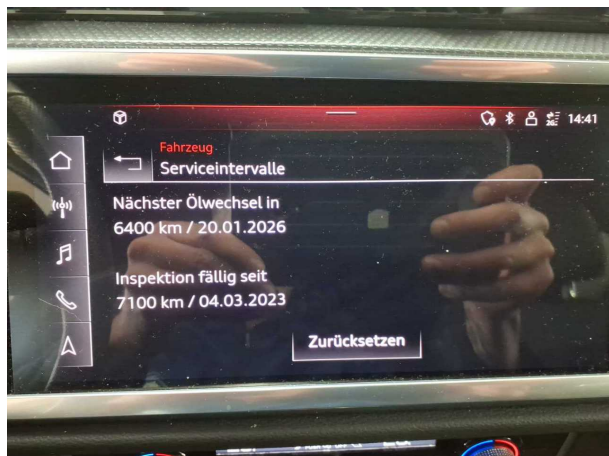
| Nr. | Bauteilgruppe | Beschreibung |
|---|---|---|
| 11 | Sonstiges | Inspektion/Wartung - fällig |

Beschädigung #11: Sonstiges: Inspektion/Wartung - fällig

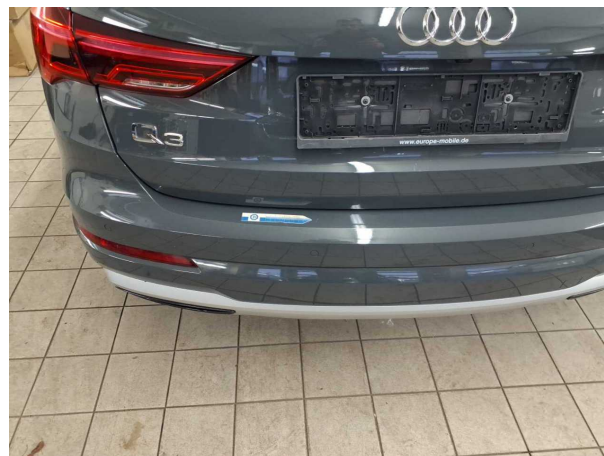
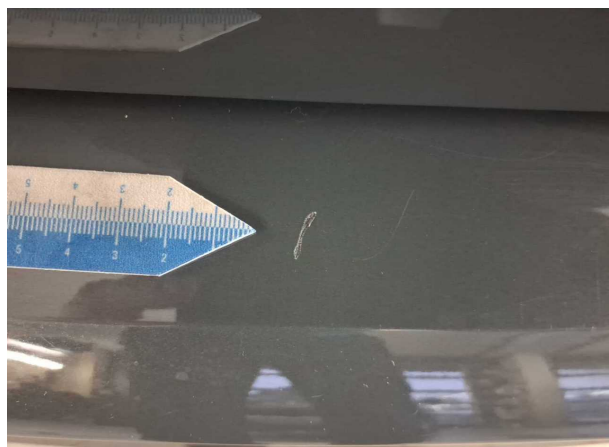
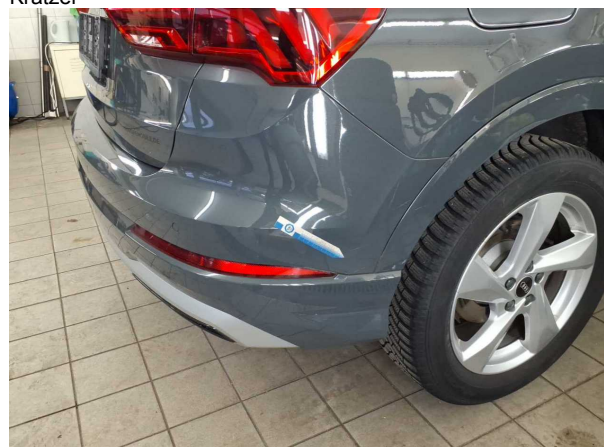
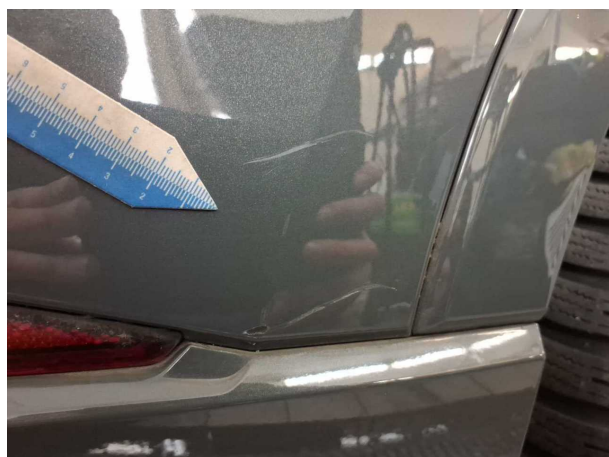
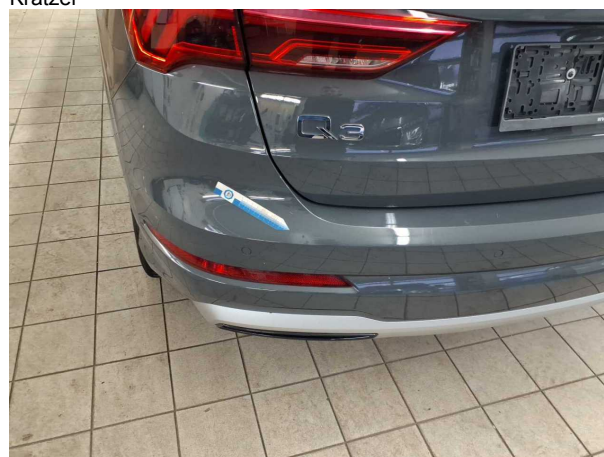
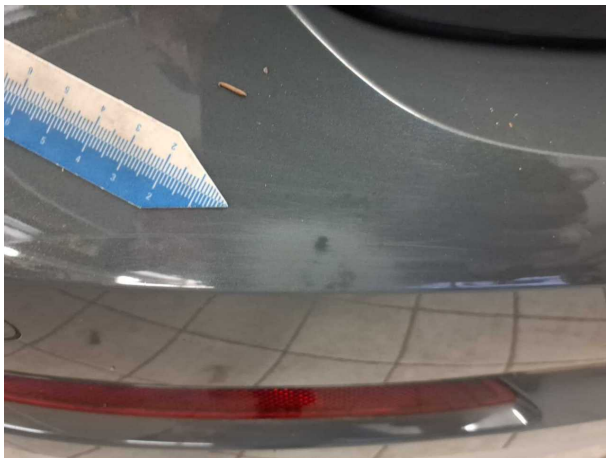
| Nr. | Bauteilgruppe | Beschreibung |
|---|---|---|
| 12 | Stoßfänger hinten | Stoßfänger hinten - Kratzer |

Beschädigung #12: Stossfänger hinten: Stossfänger hinten - Kratzer

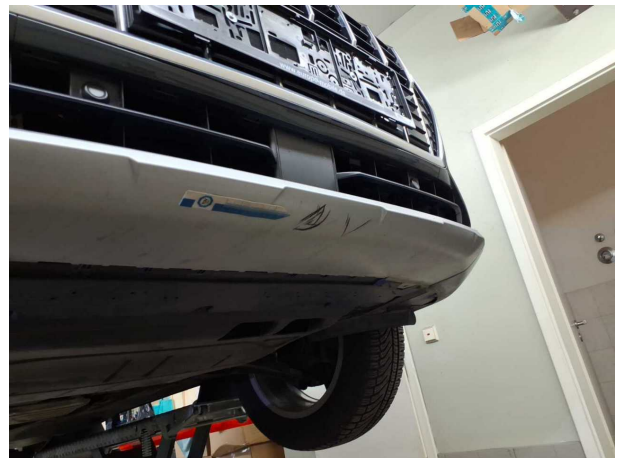
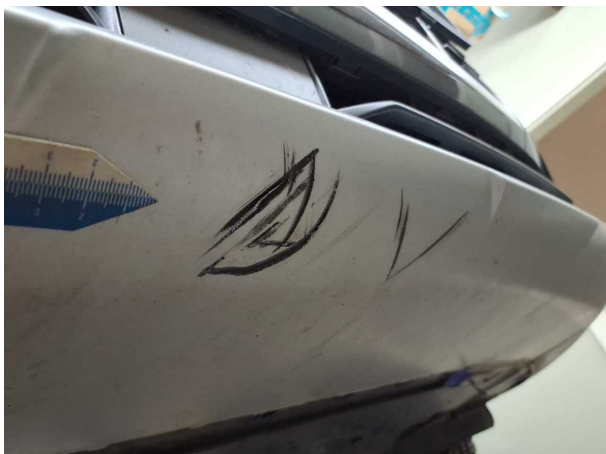
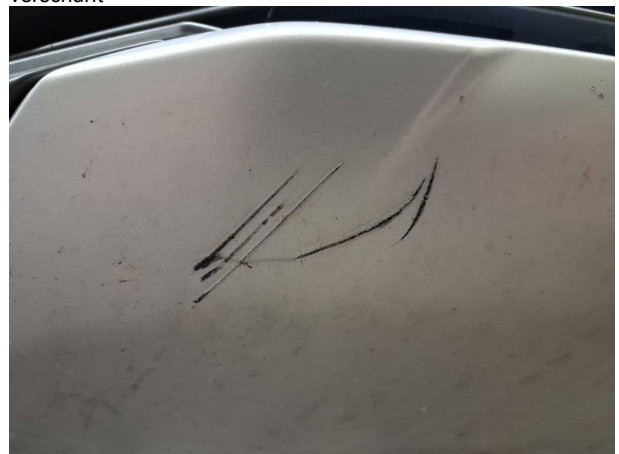
| Nr. | Bauteilgruppe | Beschreibung |
|---|---|---|
| 13 | Stoßfänger vorn | Spoiler - verkratzt / verschürft |

Beschädigung #13: Stossfänger vorn: Spoiler - verkratzt / verschürft

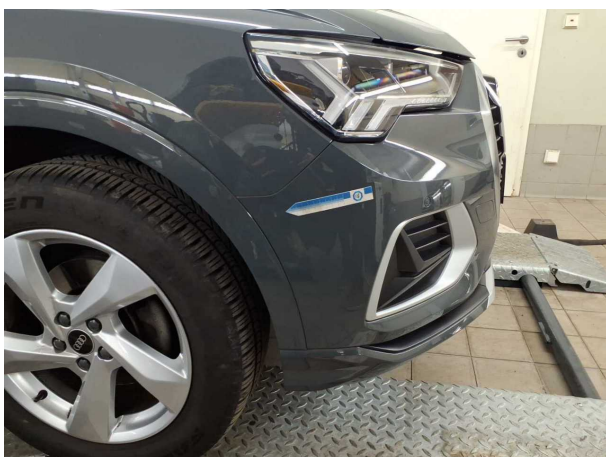
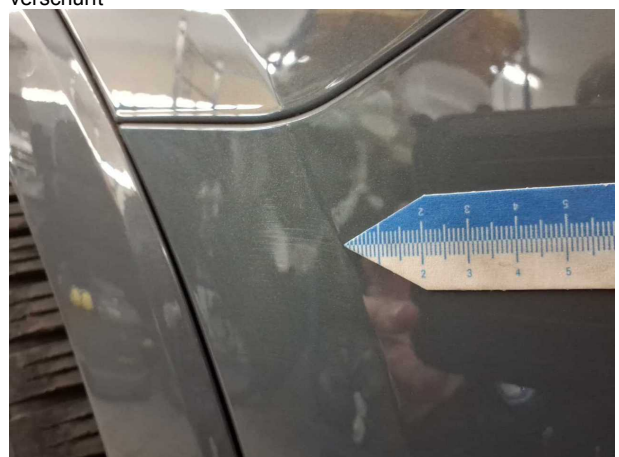
| Nr. | Bauteilgruppe | Beschreibung |
|---|---|---|
| 14 | Stoßfänger vorn | Stoßfänger vorn rechts (Leicht verformt) - Kratzer |

Beschädigung #14: Stossfänger vorn: Stossfänger vorn rechts (Leicht verformt) - Kratzer

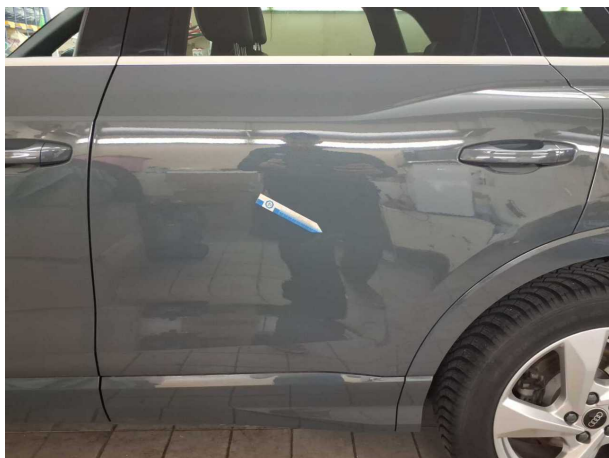
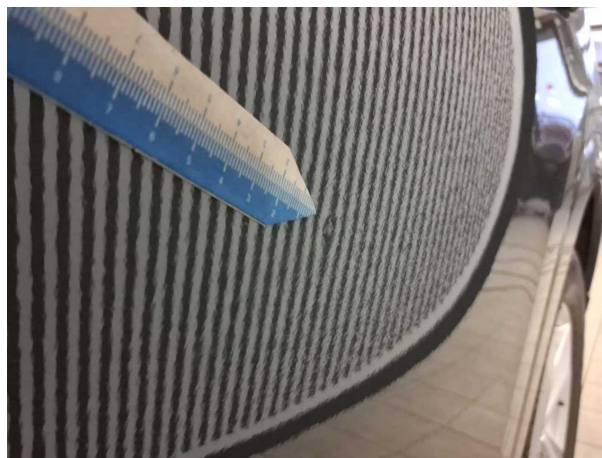
| Nr. | Bauteilgruppe | Beschreibung |
|---|---|---|
| 15 | Tür hinten links | Tür - Delle / Lackschaden |

Beschädigung #15: Tür hinten links: Tür - Delle / Lackschaden

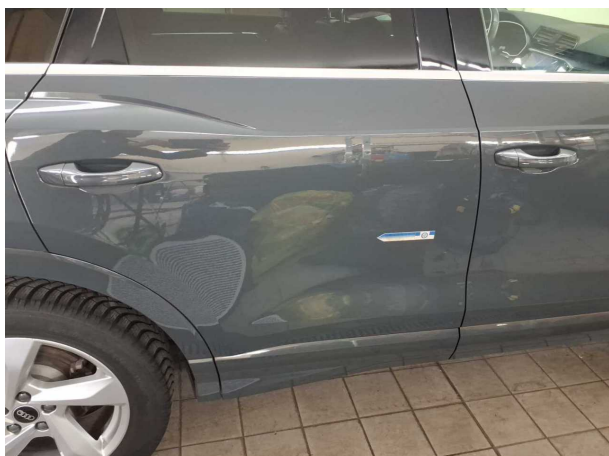
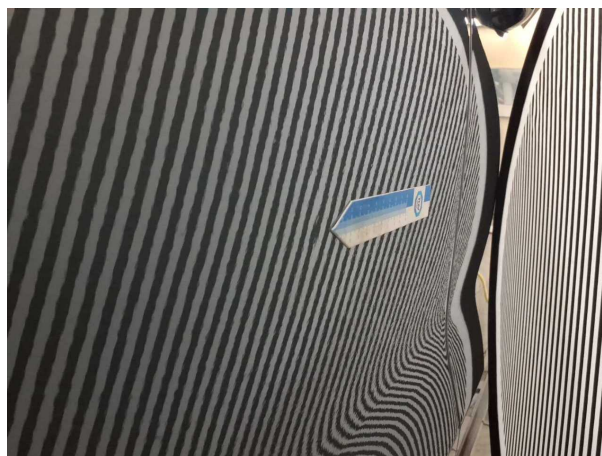
| Nr. | Bauteilgruppe | Beschreibung |
|---|---|---|
| 16 | Tür hinten rechts | Tür - Delle(n) |

Beschädigung #16: Tür hinten rechts: Tür - Delle(n)

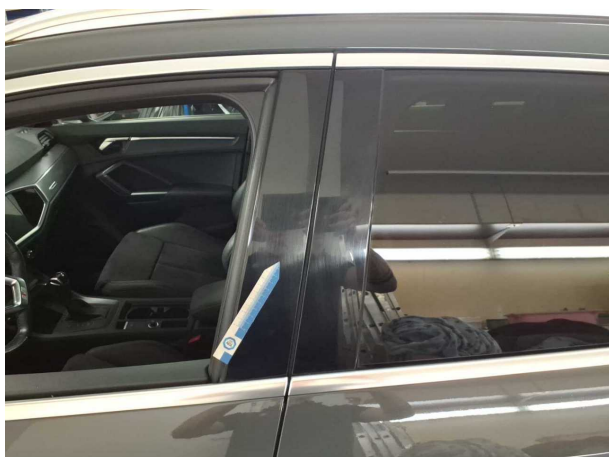
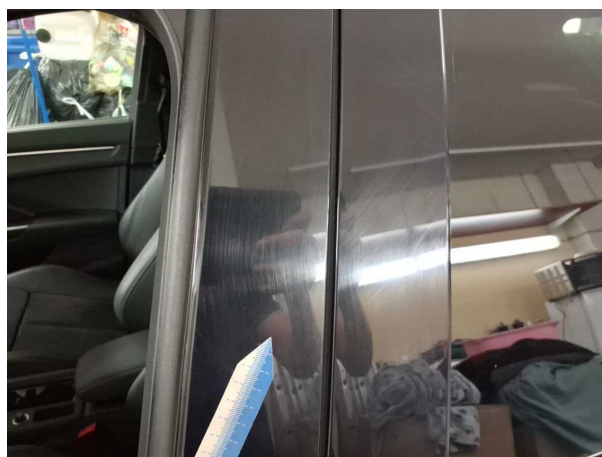
| Nr. | Bauteilgruppe | Beschreibung |
|---|---|---|
| 17 | Tür vorn links | Zierleiste oben - verkratzt / verschürft |

Beschädigung #17: Tür vorn links: Zierleiste oben - verkratzt / verschürft

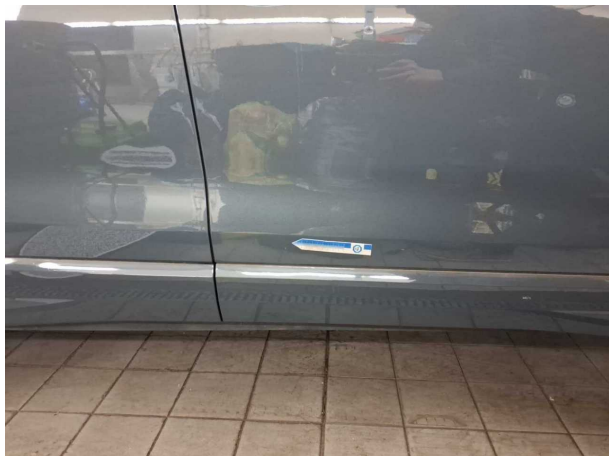
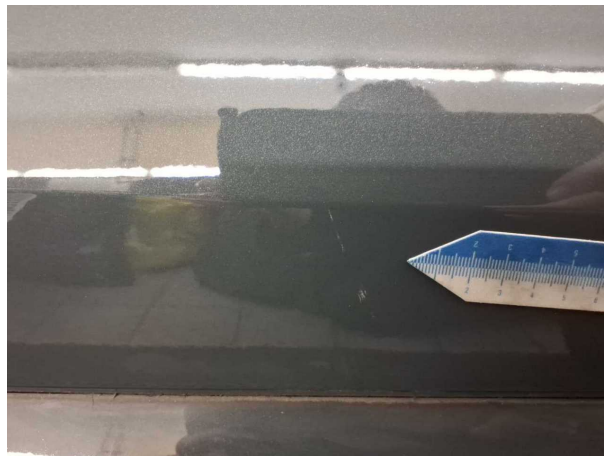
| Nr. | Bauteilgruppe | Beschreibung |
|---|---|---|
| 18 | Tür vorn rechts | Tür - Kratzer |

Beschädigung #18: Tür vorn rechts: Tür - Kratzer

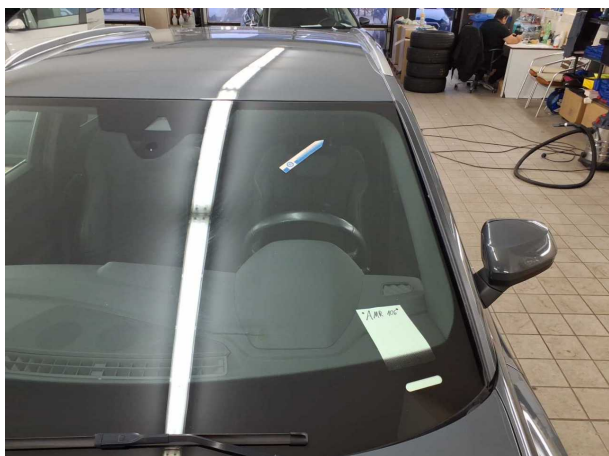
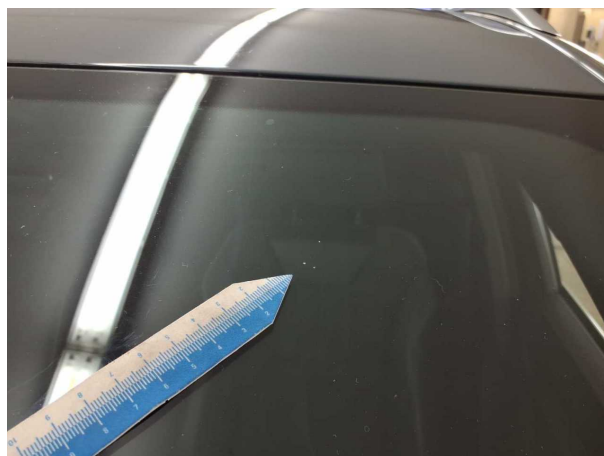
| Nr. | Bauteilgruppe | Beschreibung |
|---|---|---|
| 19 | Verglasung | Frontscheibe (3 Steinschläge im Sichtbereich) - Steinschlag |

Beschädigung #19: Verglasung: Frontscheibe (3 Steinschläge im Sichtbereich) - Steinschlag

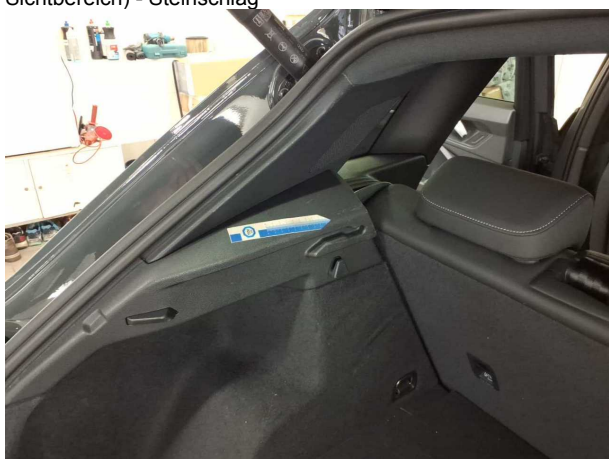
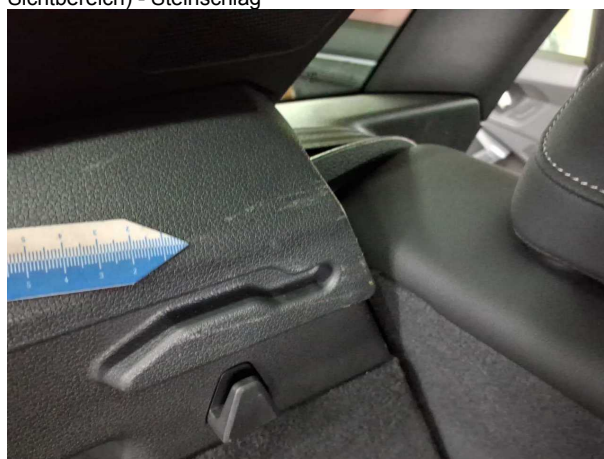
| Nr. | Bauteilgruppe | Beschreibung |
|---|---|---|
| 20 | Verkleidungen/Abdeckungen | Kofferraumverkleidung (Links) - verkratzt / verschürft |

Beschädigung #20: Verkleidungen/Abdeckungen:
Kofferraumverkleidung (Links) - verkratzt / verschürft
