Protokollnummer: 42119426  
Auftrags-Nr / Referenz:  
Besichtigungsdatum: 22.10.2025  
Sachverständiger: David Müller  
Besichtigung durch: David Müller

# Gebrauchtwagendokumentation

| Hersteller / Modell | Audi Q3 | | |

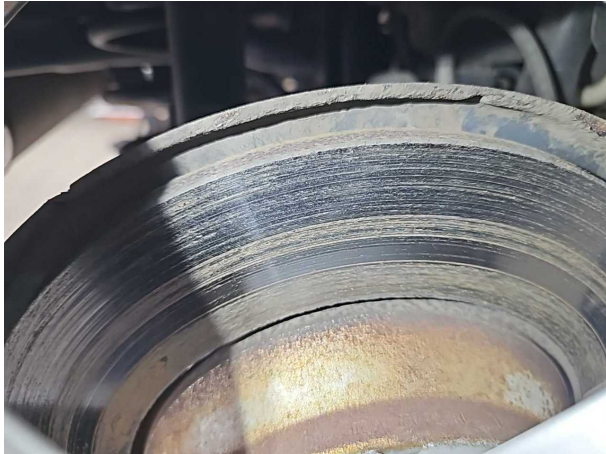
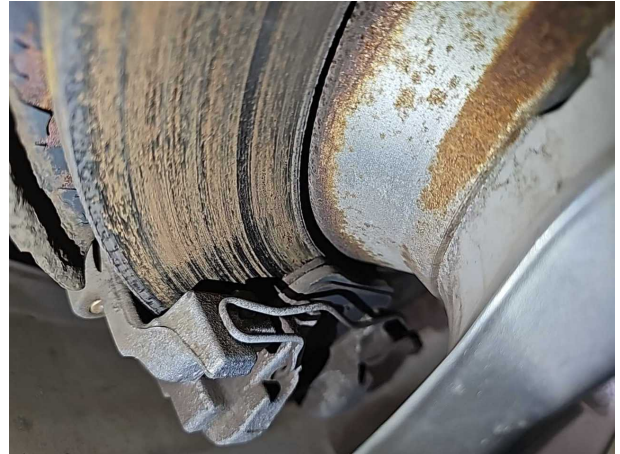
| Nr. | Bauteilgruppe | Beschreibung |
|---|---|---|
| 1 | Bremsanlage | Bremsscheiben und Beläge hinten - Korrosion |

**Beschädigung #1:** Bremsanlage: Bremsscheiben und Beläge hinten - Korrosion

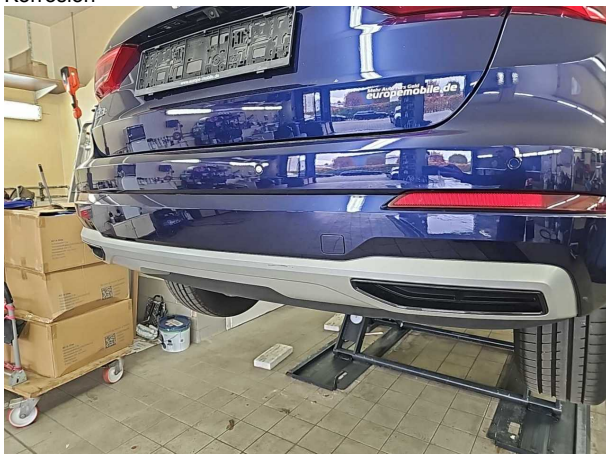
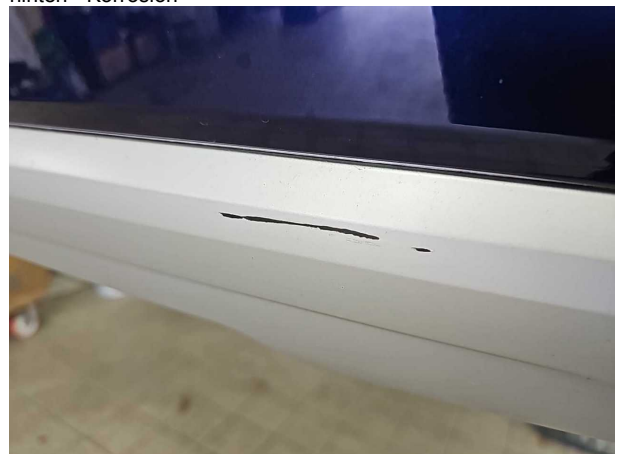
| Nr. | Bauteilgruppe | Beschreibung |
|---|---|---|
| 2 | Stoßfänger hinten | Spoiler - verkratzt / verschürft |

**Beschädigung #2:** Stossfänger hinten: Spoiler - verkratzt / verschürft

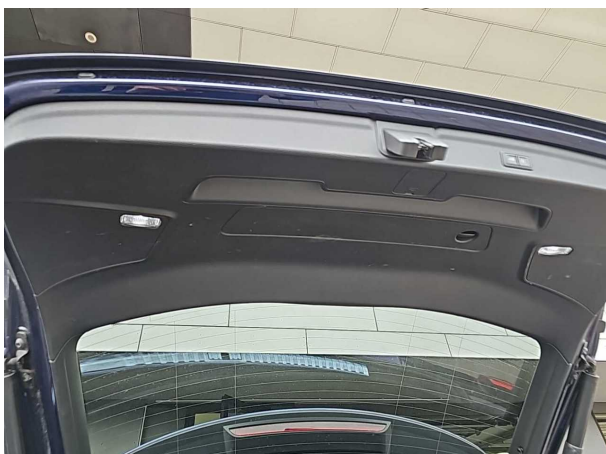
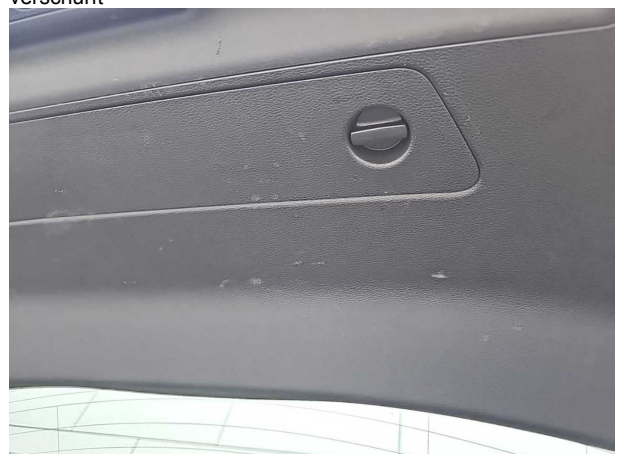
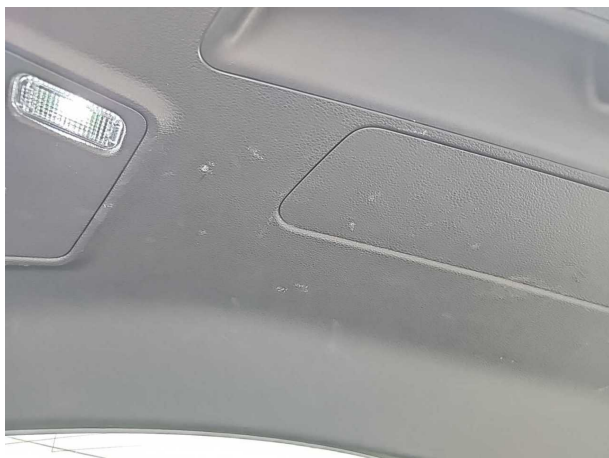
| Nr. | Bauteilgruppe | Beschreibung |
|---|---|---|
| 3 | Verkleidungen/Abdeckungen | Heckdeckel, Innenverkleidung - verkratzt / verschürft |

**Beschädigung #3:** Verkleidungen/Abdeckungen: Heckdeckel, Innenverkleidung - verkratzt / verschürft
