Protokollnummer: 42436354

Besichtigungsdatum: 22.10.2025

# Gebrauchtwagendokumentation

Hersteller / Modell	Audi Q3		
Kennzeichen			Fahrgestellnummer WAUZZF36M1079819
Erstzulassung	21.10.2021	Laufleistung (abgelesen)	60.895 km
HSN/TSN	0588 / BRL 00523	Kraftstoffart / Zylinder	Hybr.Benzin/E / 4
Fahrzeugart	PKW Kombi	Antriebsart	Frontantrieb
Schadstoffklasse	EURO6;WLTP;AP;PI/CI; M, N1 I	Getriebe / Anzahl Gänge	Automatik
Farbe	Blau Metallic	Besichtigungszustand	bedingt: Licht/Nässe/Schmutz
Leistung / Hubraum	110 kW / 1.498 ccm	Nächste HU	05/2027
Wartungsheft / Nachweis	nicht vorhanden	Restlauf bis Service	14.900 km
Letzte Wartung		Polsterart	Alcantara/Leder
Vorschaden	Feststellbar	Polsterfarbe	Schwarz
Nachlackierung	Feststellbar	zul. Gesamtgewicht	2.075 kg
Dokumente	ZB I vorhanden (Kopie)	Anzahl Halter	unbekannt
Schlüssel soll/ist	2/2	Anzahl Sitze / Türen	5 / 5

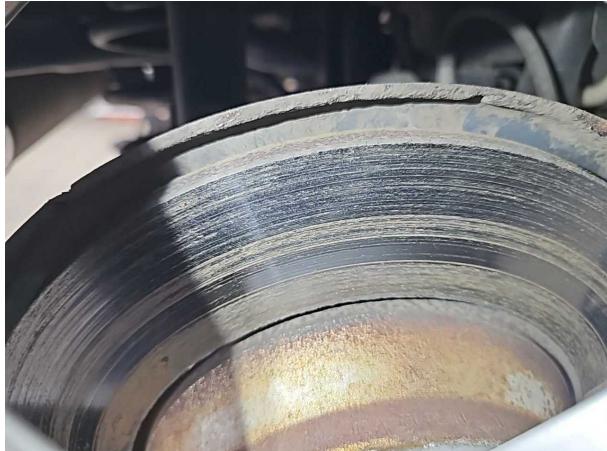
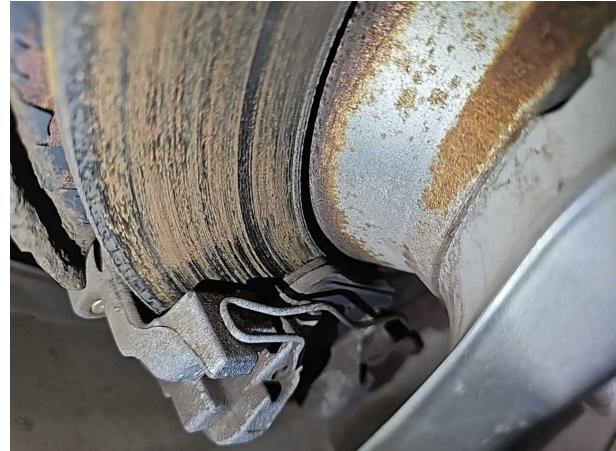
Nr.	Bauteilgruppe	Beschreibung
1	Bremsanlage	Bremsscheiben und Beläge hinten - Korrosion
2	Stossfänger hinten	Spoiler - verkratzt / verschürft
3	Verkleidungen/Abdeckungen	Heckdeckel, Innenverkleidung - verkratzt / verschürft

**Beschädigung #1:** Bremsanlage: Bremsscheiben und Beläge hinten - Korrosion

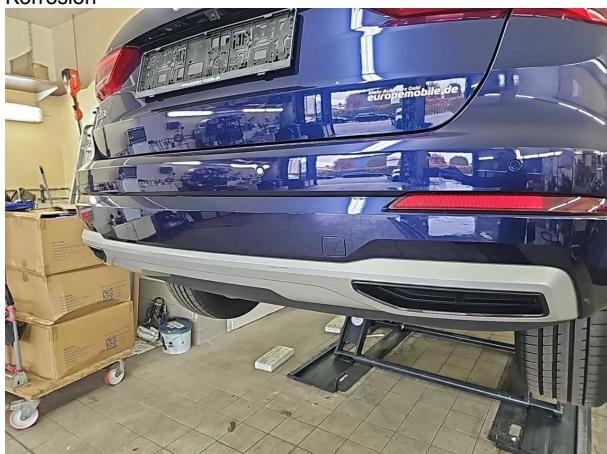
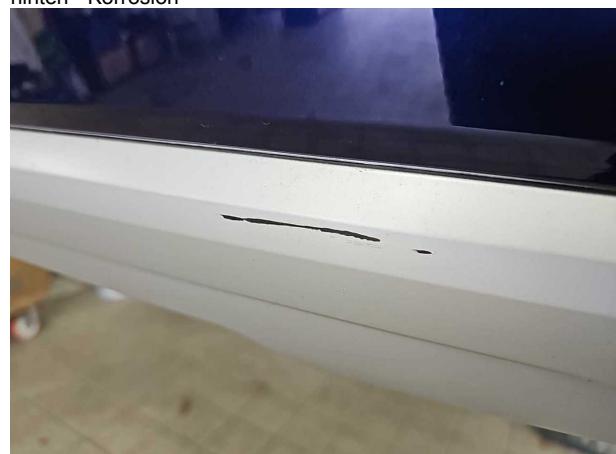
**Beschädigung #2:** Stoßfänger hinten: Spoiler - verkratzt / verschürft

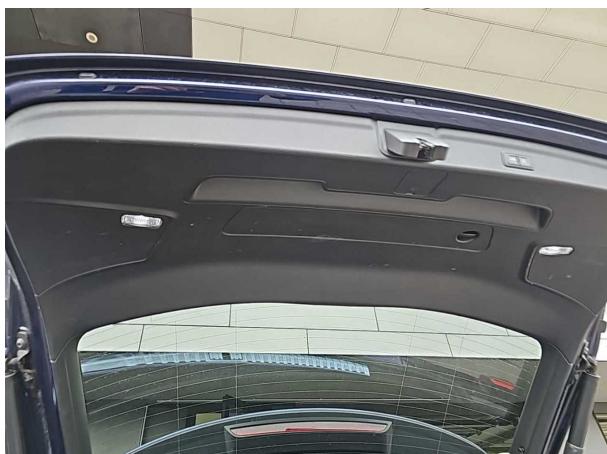
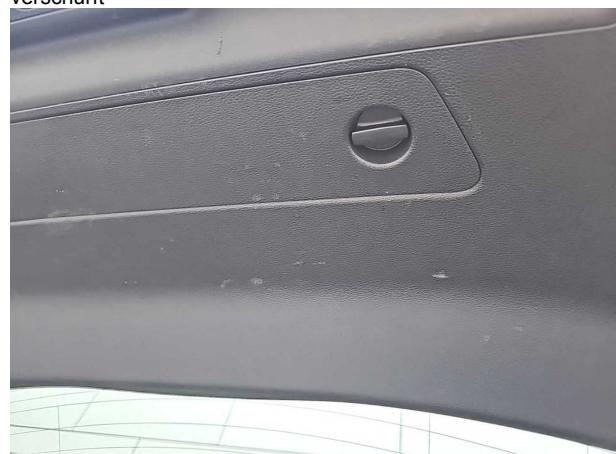
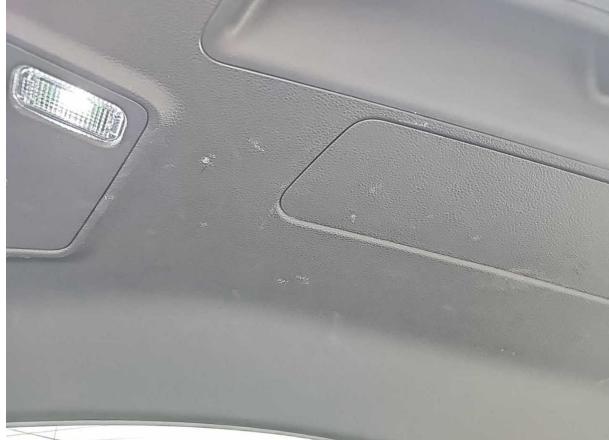
**Beschädigung #3:** Verkleidungen/Abdeckungen: Heckdeckel, Innenverkleidung - verkratzt / verschürft

**Beschädigung #3:** Verkleidungen/Abdeckungen: Heckdeckel,  
Innenverkleidung - verkratzt / verschürft
