Protokollnummer: 40256781  
Auftrags-Nr / Referenz:  
Besichtigungsdatum: 12.06.2025  
Sachverständiger: Georg Niederberger  
Besichtigung durch: Georg Niederberger

# Gebrauchtwagendokumentation

| Hersteller / Modell | Kia ProCeed | | |
| Kennzeichen | | Fahrgestellnummer | U5YH6GJ7GML041630 |

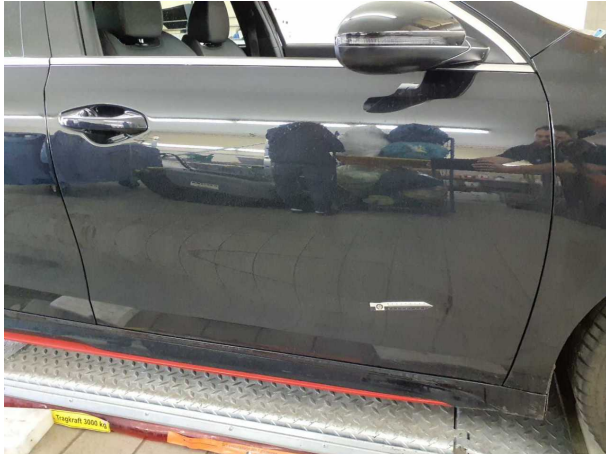
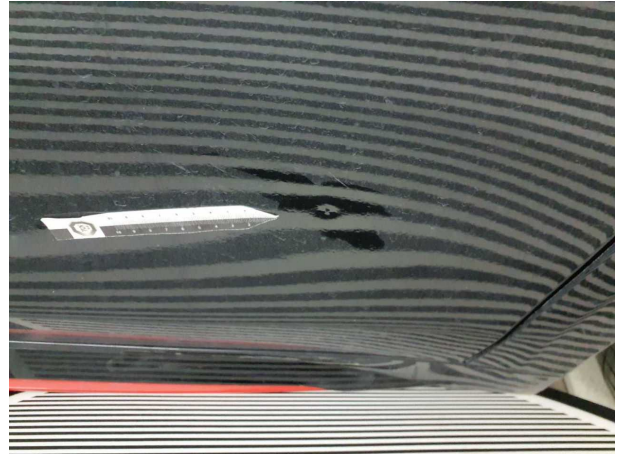
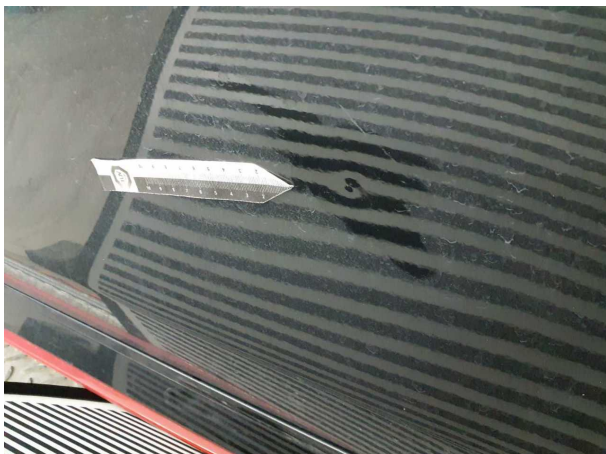
| Nr. | Bauteilgruppe | Beschreibung |
|---|---|---|
| 1 | Tür vorn rechts | Tür - Delle / Lackschaden |

**Beschädigung #1:** Tür vorn rechts: Tür - Delle / Lackschaden

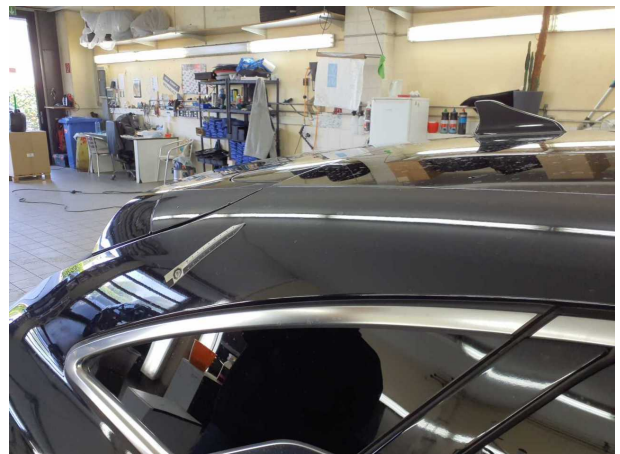
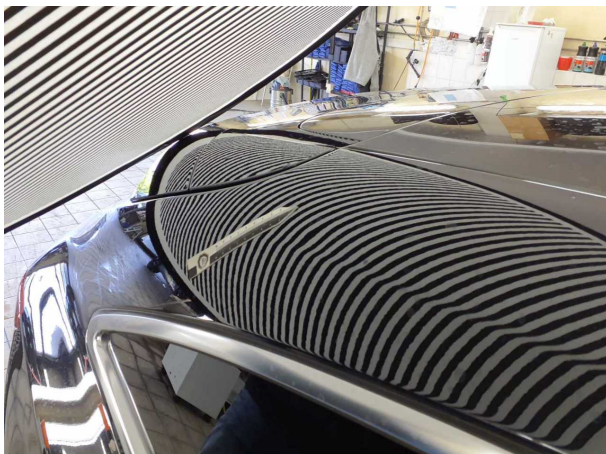
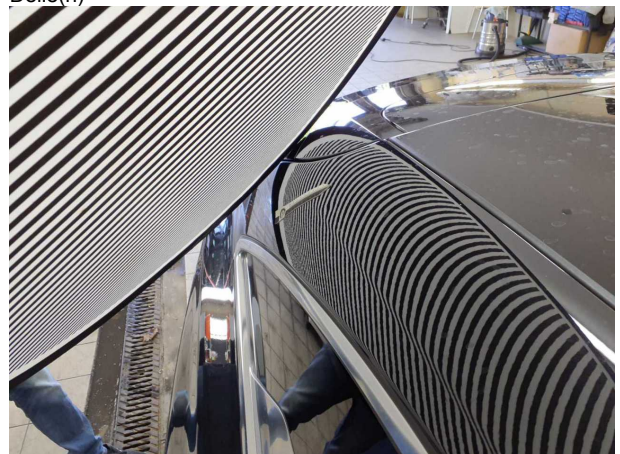
| Nr. | Bauteilgruppe | Beschreibung |
|---|---|---|
| 2 | Fahrzeugdach | Dachholm rechts (1 Delle) - Delle(n) |

**Beschädigung #2:** Fahrzeugdach: Dachholm rechts (1 Delle) - Delle(n)
