Protokollnummer: 41730940  
Auftrags-Nr / Referenz:  
Besichtigungsdatum: 25.09.2025  
Sachverständiger: Georg Niederberger  
Besichtigung durch: Georg Niederberger

# Gebrauchtwagendokumentation

| Hersteller / Modell | Kia Ceed | | |

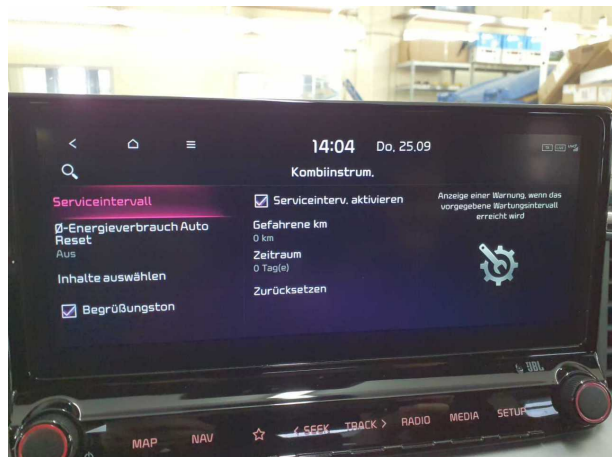
| Nr. | Bauteilgruppe | Beschreibung |
|---|---|---|
| 1 | Sonstiges | Inspektion/Wartung - abgelaufen |

**Beschädigung #1:** Sonstiges: Inspektion/Wartung - abgelaufen
