Protokollnummer: 41714938  
Auftrags-Nr / Referenz:  
Besichtigungsdatum: 25.09.2025  
Sachverständiger: Georg Niederberger  
Besichtigung durch: Georg Niederberger

# Gebrauchtwagendokumentation

| Hersteller / Modell | Kia ProCeed | | |
| Kennzeichen | | Fahrgestellnummer | U5YH6G17GML043078 |

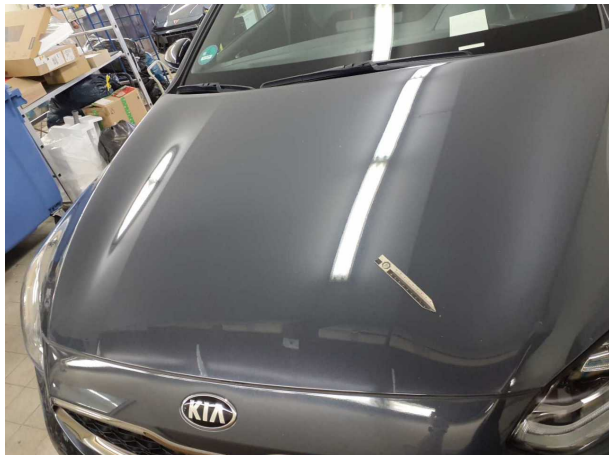
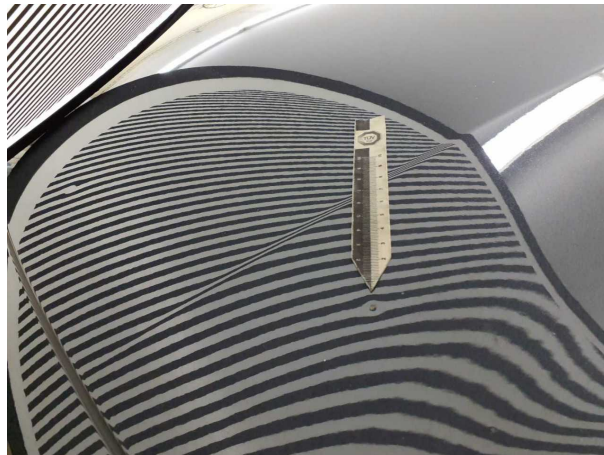
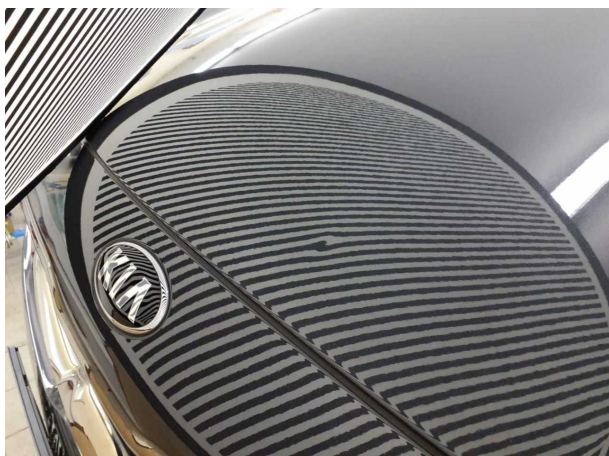
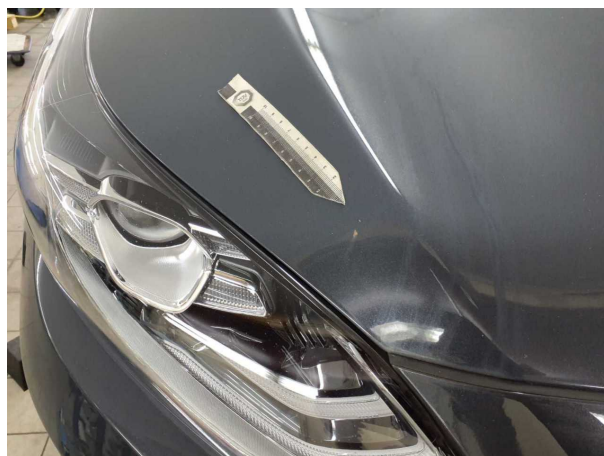
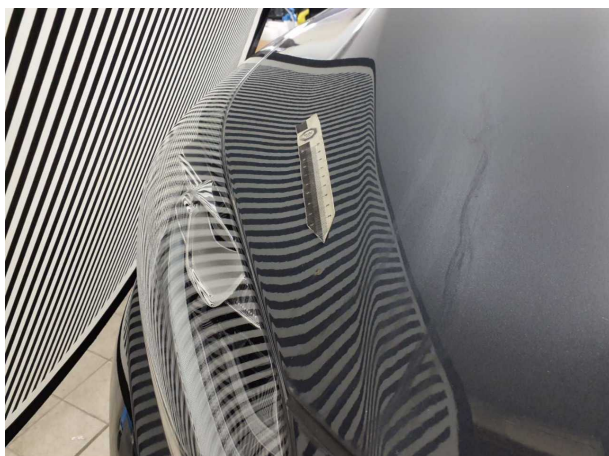
| Nr. | Bauteilgruppe | Beschreibung |
|---|---|---|
| 1 | Motorhaube | Motorhaube - Delle / Lackschaden |

**Beschädigung #1:** Motorhaube: Motorhaube - Delle / Lackschaden

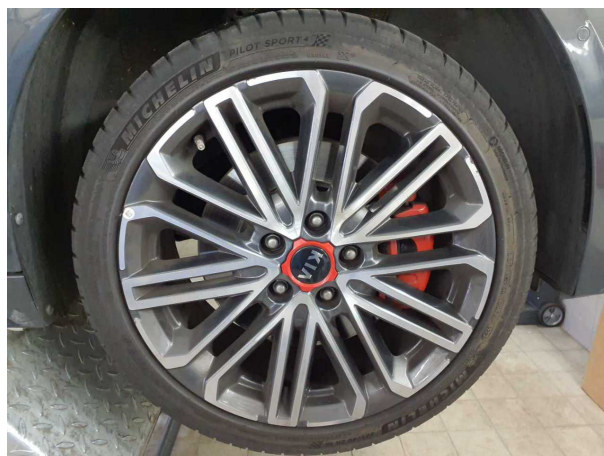
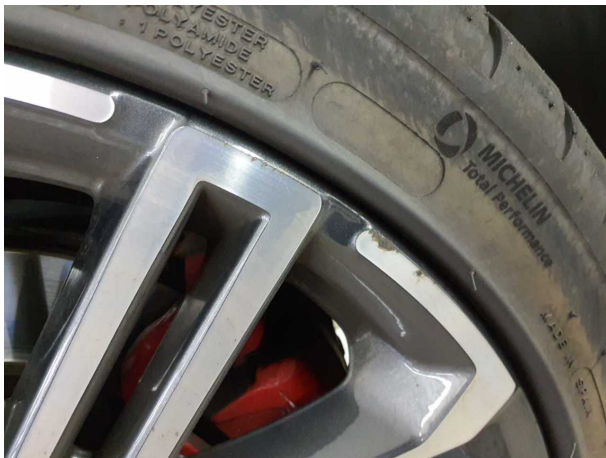
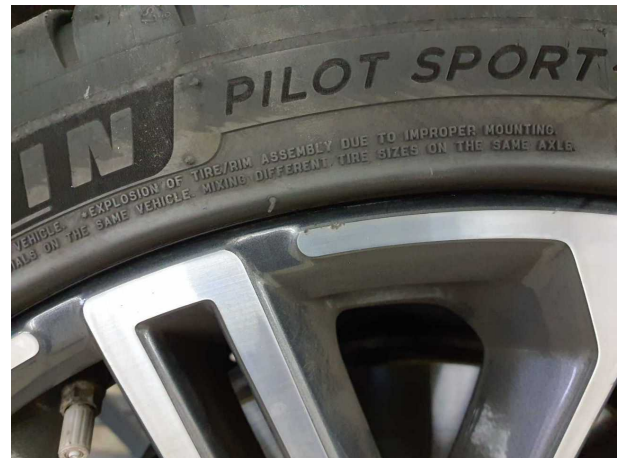
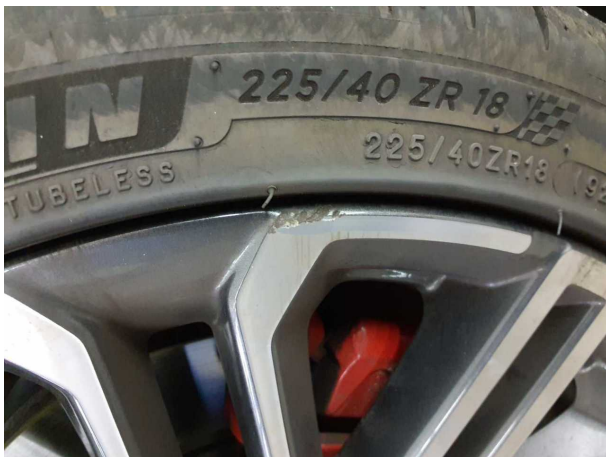
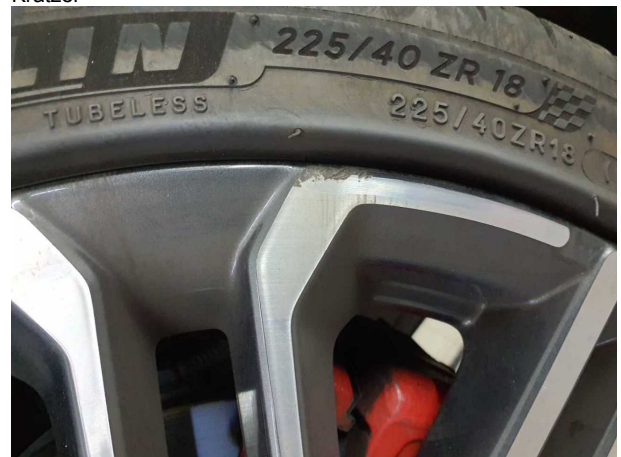
| Nr. | Bauteilgruppe | Beschreibung |
|---|---|---|
| 2 | Rad/Reifen | Leichtmetallfelge vorn rechts - Kratzer |

**Beschädigung #2:** Rad/Reifen: Leichtmetallfelge vorn rechts - Kratzer

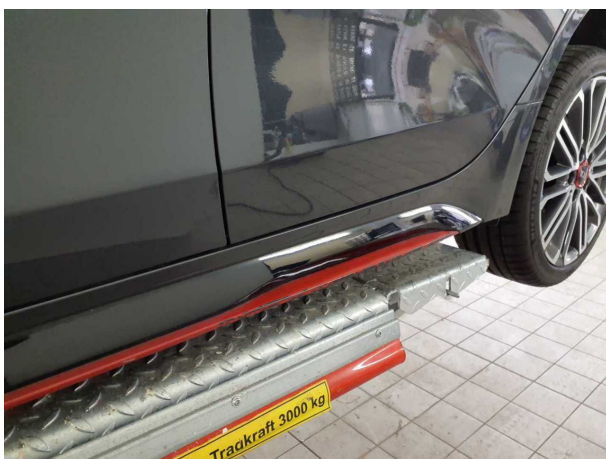
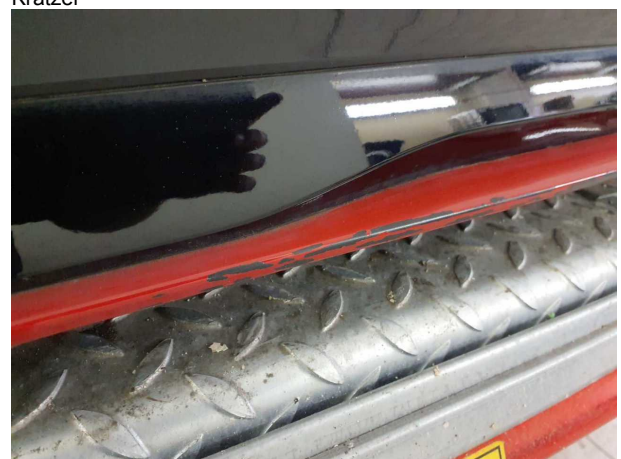
| Nr. | Bauteilgruppe | Beschreibung |
|---|---|---|
| 3 | Schweller links | Verkleidung - Kratzer |

**Beschädigung #3:** Schweller links: Verkleidung - Kratzer

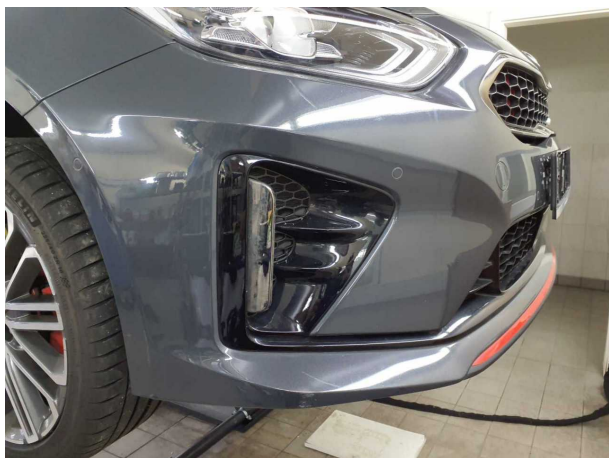
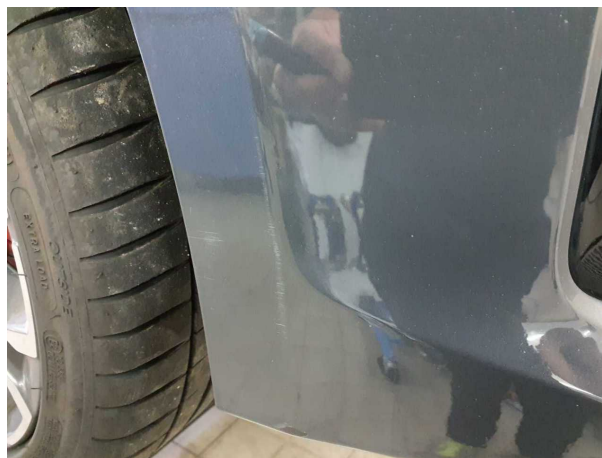
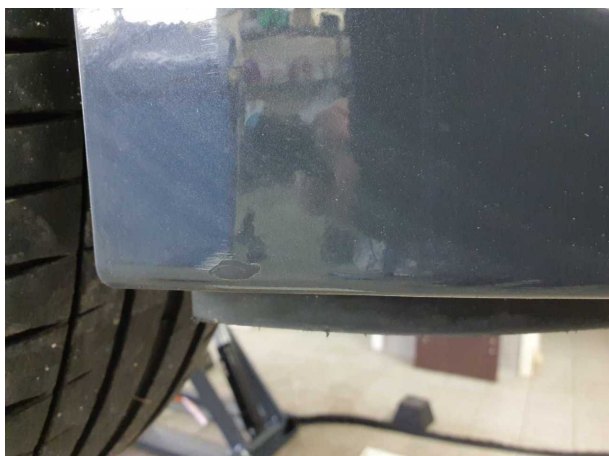
| Nr. | Bauteilgruppe | Beschreibung |
|---|---|---|
| 4 | Stoßfänger vorn | Stoßfänger vorn - Kratzer |

**Beschädigung #4:** Stossfänger vorn: Stossfänger vorn - Kratzer

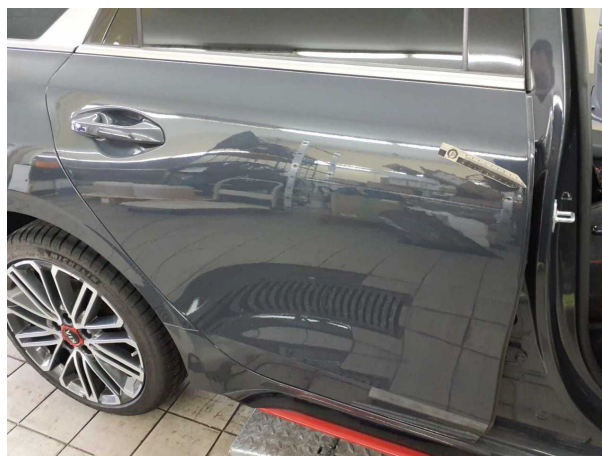
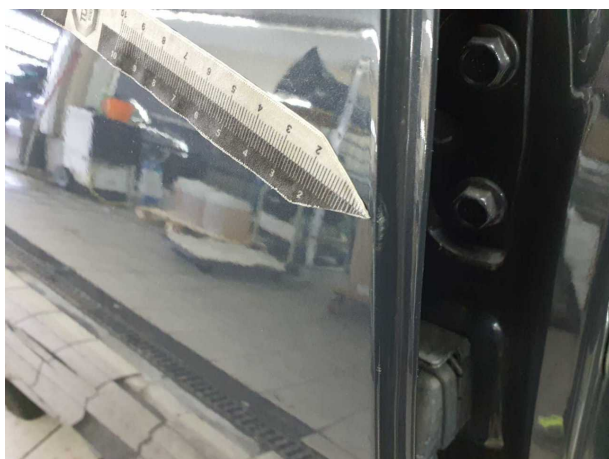
| Nr. | Bauteilgruppe | Beschreibung |
|---|---|---|
| 5 | Tür hinten rechts | Tür - Kratzer |

**Beschädigung #5:** Tür hinten rechts: Tür - Kratzer
