Protokollnummer: 42047553  
Auftrags-Nr / Referenz:  
Besichtigungsdatum: 16.10.2025  
Sachverständiger: Georg Niederberger  
Besichtigung durch: Georg Niederberger

# Gebrauchtwagendokumentation

| Hersteller / Modell | Seat ATECA | | |

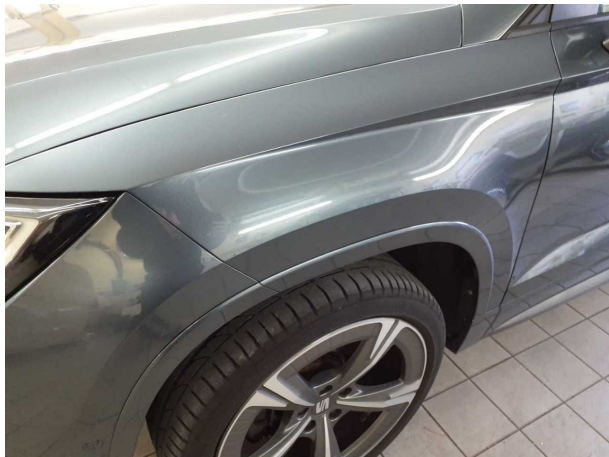
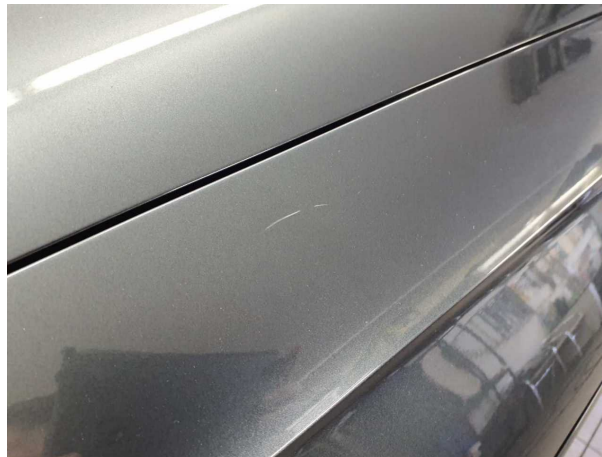
| Nr. | Bauteilgruppe | Beschreibung |
|---|---|---|
| 1 | Kotflügel links | Kotflügel links - Kratzer |

**Beschädigung #1:** Kotflügel links: Kotflügel links - Kratzer

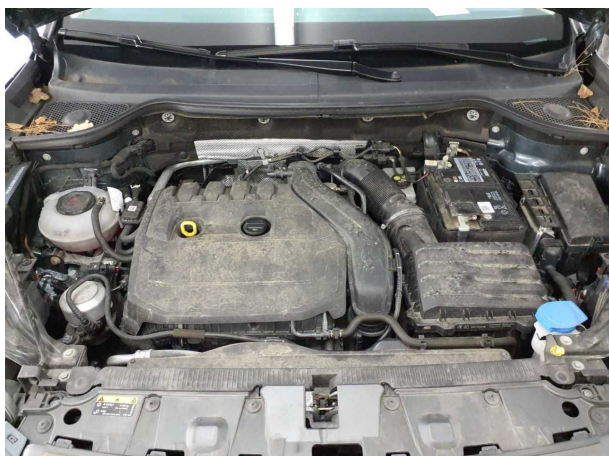
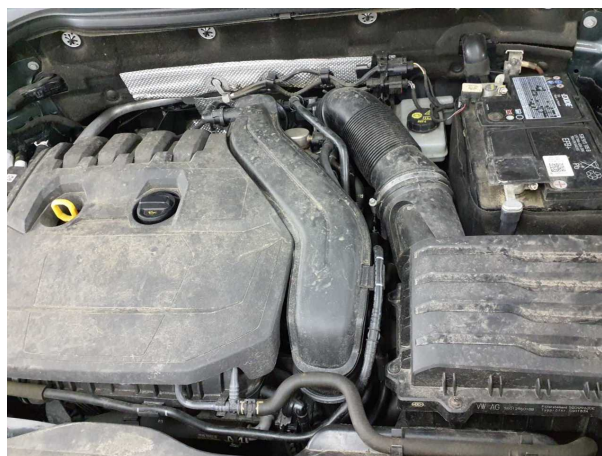
| Nr. | Bauteilgruppe | Beschreibung |
|---|---|---|
| 2 | Motor | Motor (Motorraum) - verschmutzt |

**Beschädigung #2:** Motor: Motor (Motorraum) - verschmutzt

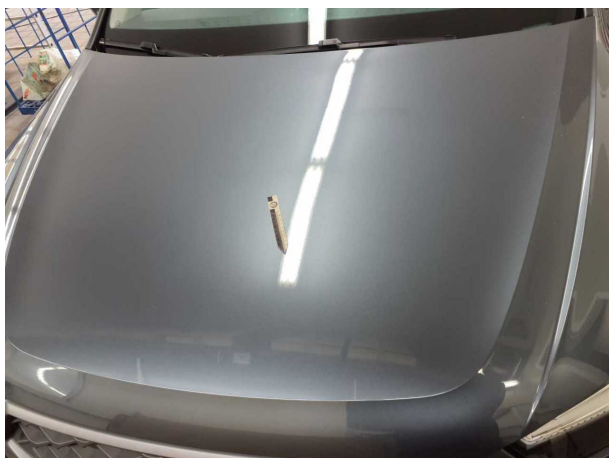
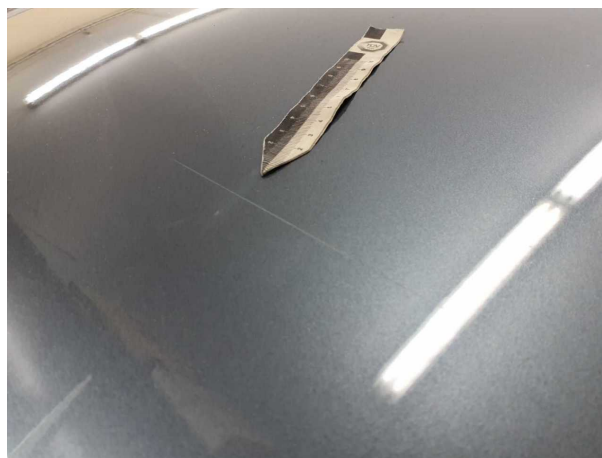
| Nr. | Bauteilgruppe | Beschreibung |
|---|---|---|
| 3 | Motorhaube | Motorhaube - Kratzer |

**Beschädigung #3:** Motorhaube: Motorhaube - Kratzer

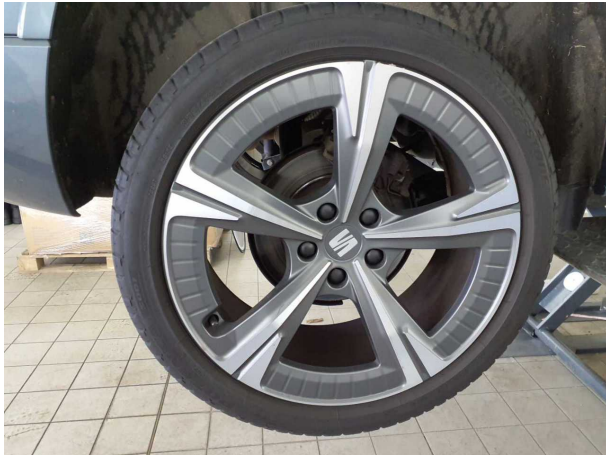
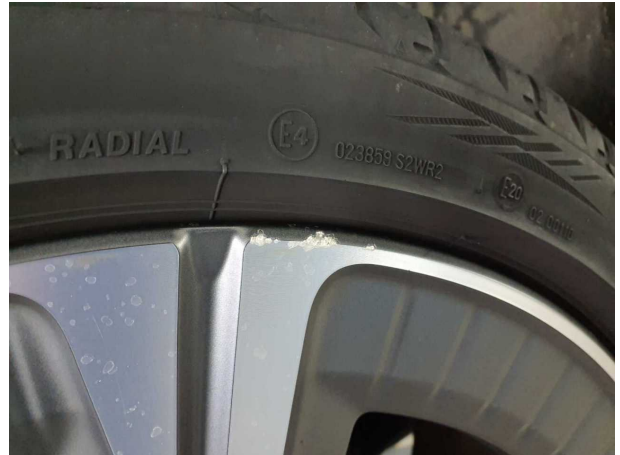
| Nr. | Bauteilgruppe | Beschreibung |
|---|---|---|
| 4 | Rad/Reifen | Leichtmetallfelge hinten rechts - Funktion / Zulässigkeit |

**Beschädigung #4:** Rad/Reifen: Leichtmetallfelge hinten rechts - Funktion / Zulässigkeit

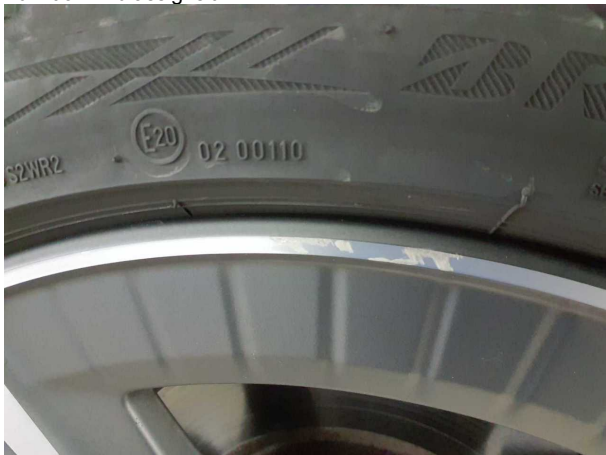
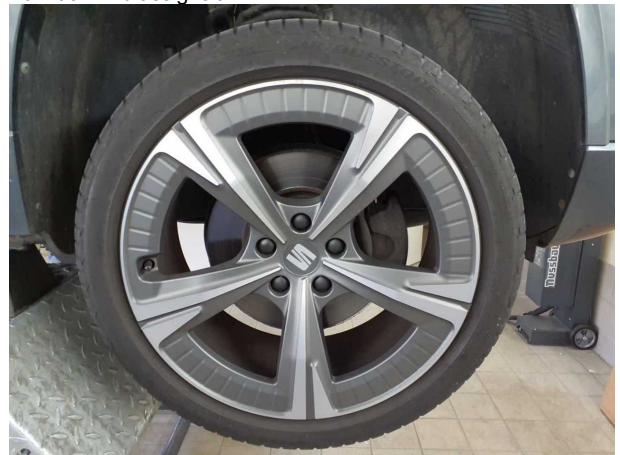
| Nr. | Bauteilgruppe | Beschreibung |
|---|---|---|
| 5 | Rad/Reifen | Leichtmetallfelge vorn rechts - Kratzer |

**Beschädigung #5:** Rad/Reifen: Leichtmetallfelge vorn rechts - Kratzer

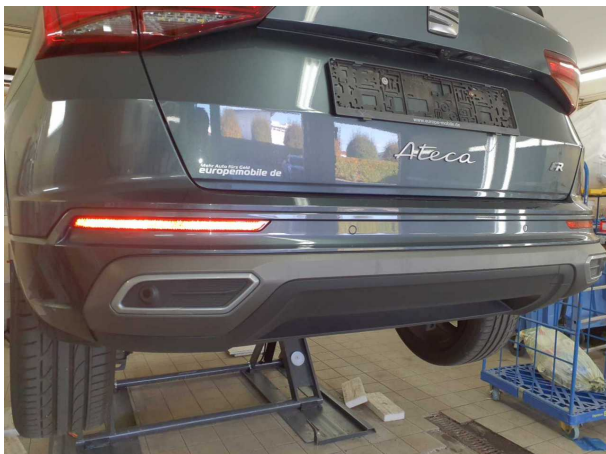
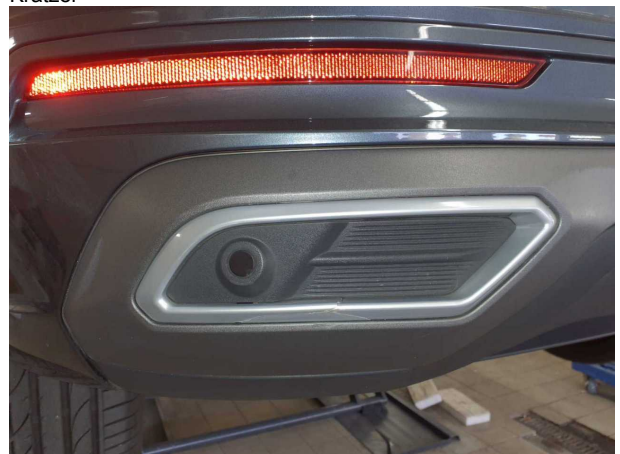
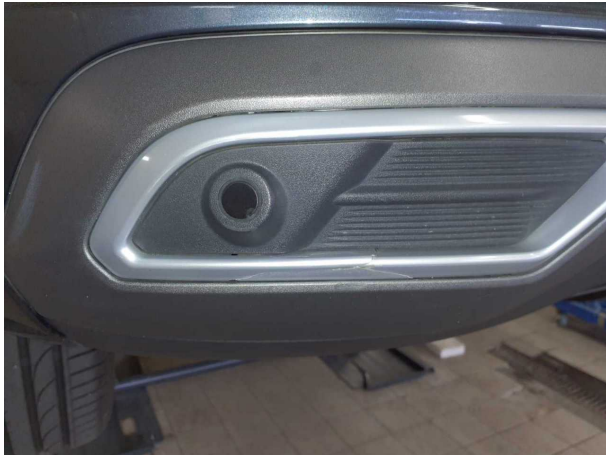
| Nr. | Bauteilgruppe | Beschreibung |
|---|---|---|
| 6 | Stoßfänger hinten | Spoiler - gebrochen / gerissen |

**Beschädigung #6:** Stossfänger hinten: Spoiler - gebrochen / gerissen

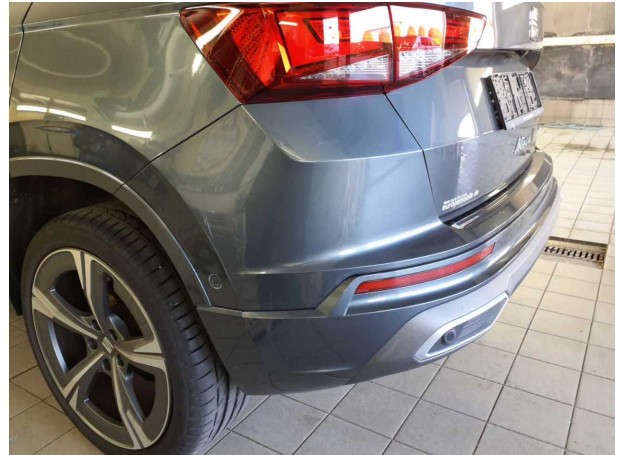
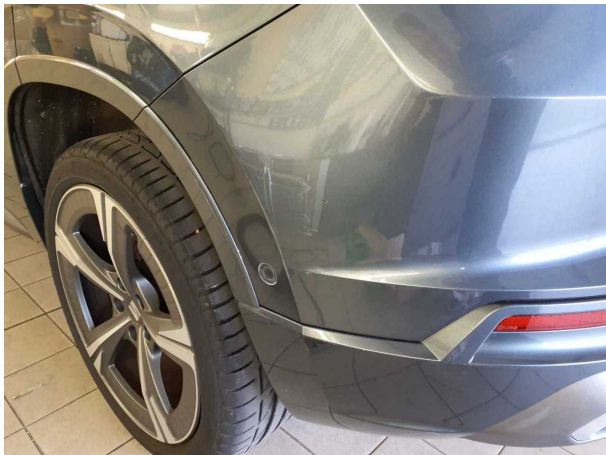
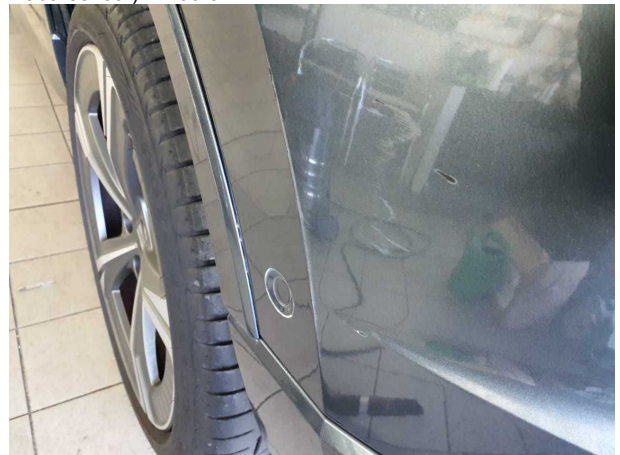
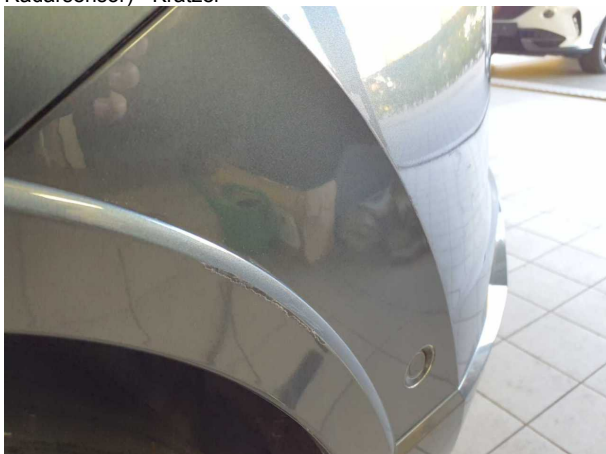
| Nr. | Bauteilgruppe | Beschreibung |
|---|---|---|
| 7 | Stoßfänger hinten | Stoßfänger hinten (Wg. Radarsensor) - Kratzer |

**Beschädigung #7:** Stossfänger hinten: Stossfänger hinten (Wg. Radarsensor) - Kratzer

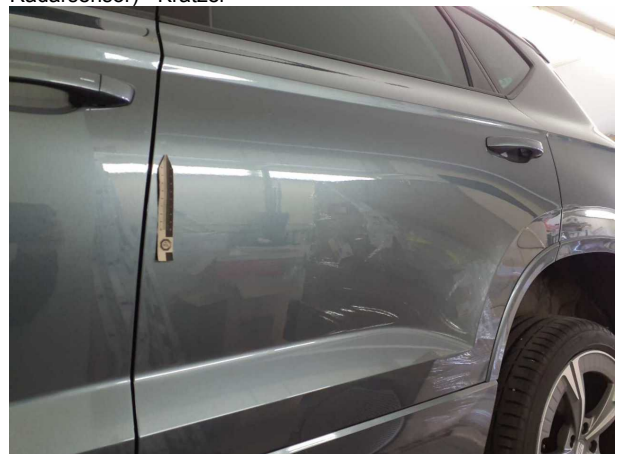
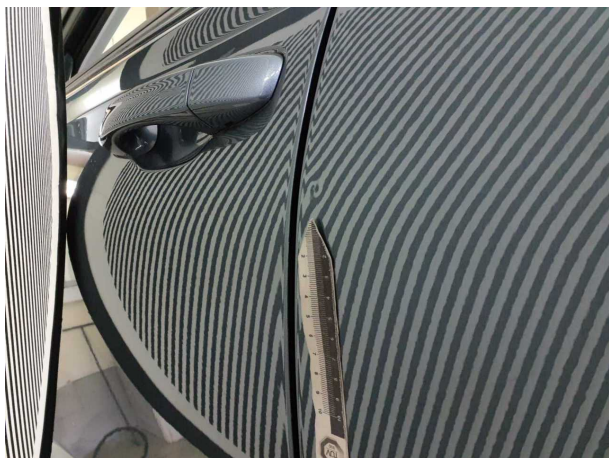
| Nr. | Bauteilgruppe | Beschreibung |
|---|---|---|
| 8 | Tür hinten links | Tür - defekt |

**Beschädigung #8:** Tür hinten links: Tür - defekt

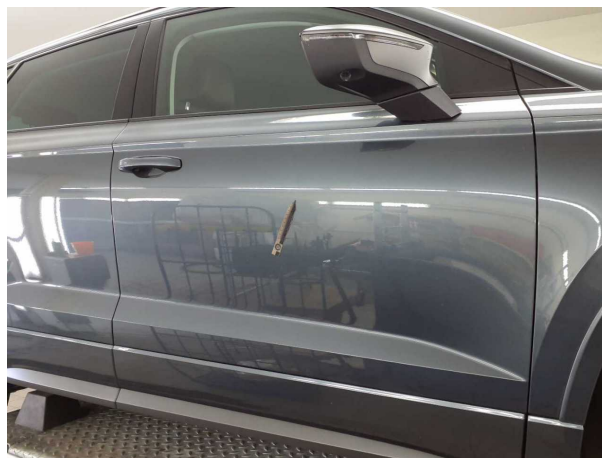
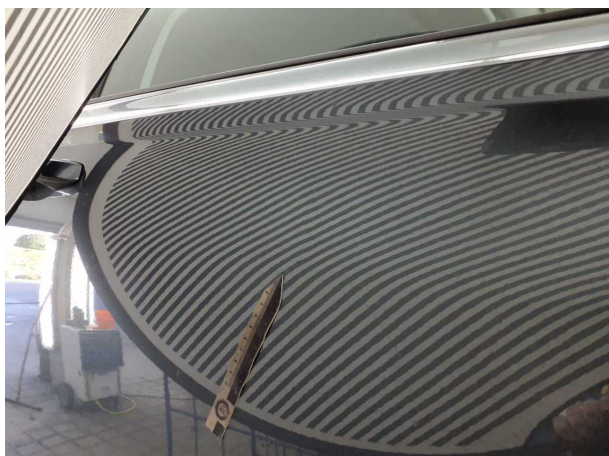
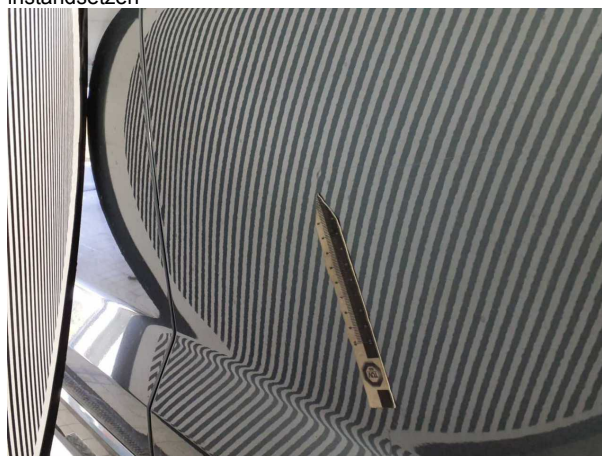
| Nr. | Bauteilgruppe | Beschreibung |
|---|---|---|
| 9 | Tür vorn rechts | Tür (2) - Delle(n) - sanft instandsetzen |

**Beschädigung #9:** Tür vorn rechts: Tür (2) - Delle(n) - sanft instandsetzen
