Protokollnummer: 37927649
Auftrags-Nr / Referenz:
Besichtigungsdatum: 13.01.2025
Sachverständiger: Georg Niederberger
Besichtigung durch: Georg Niederberger

Gebrauchtwagendokumentation

Hersteller / Modell	Ford Focus		
Kennzeichen		Fahrgestellnummer	WF0NXXGCHNMG58311
Erstzulassung	06.10.2021	Laufleistung (abgelesen)	25.730 km
HSN/TSN	8566 / BUD 00095	Kraftstoffart / Zylinder	Hybr.Benzin/E / 3
Fahrzeugart	PKW Kombi	Antriebsart	Frontantrieb
Schadstoffklasse	EURO6;WLTP;AP;PI/CI; M, N1 I	Getriebe / Anzahl Gänge	Manuell / 6
Farbe	Schwarz Metallic	Besichtigungszustand	Ausreichend
Leistung / Hubraum	114 kW / 999 ccm	Nächste HU	12/2026
Wartungsheft / Nachweis	digitaler Nachweis / unvollstän...	Restlauf bis Service	51 %
Letzte Wartung	01/2024 bei 16.965 km	Polsterart	Stoff
Vorschaden	Feststellbar	Polsterfarbe	Schwarz-Anthrazit
Nachlackierung	Feststellbar	zul. Gesamtgewicht	1.890 kg
Dokumente	ZB vorhanden	Anzahl Halter	unbekannt
Schlüssel soll/ist	2/1	Anzahl Sitze / Türen	5 / 5

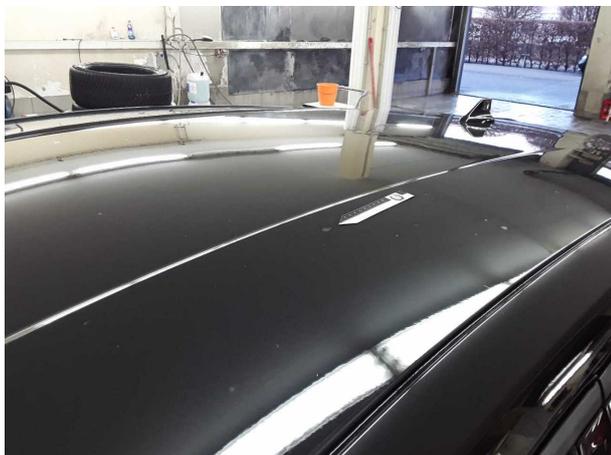
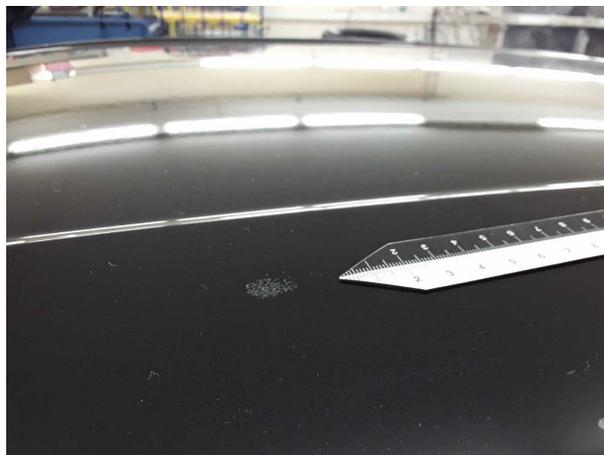
Beschädigung #1: Fahrzeugdach: Dach (Harzflecken) - Lackmangel

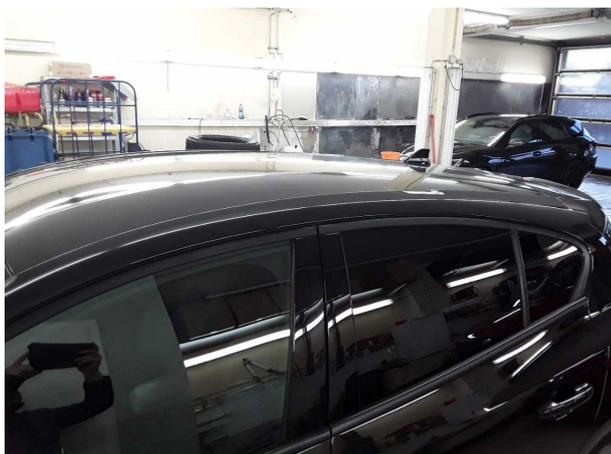
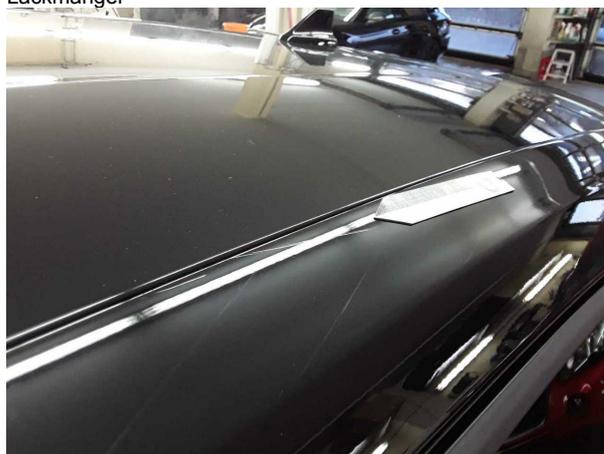
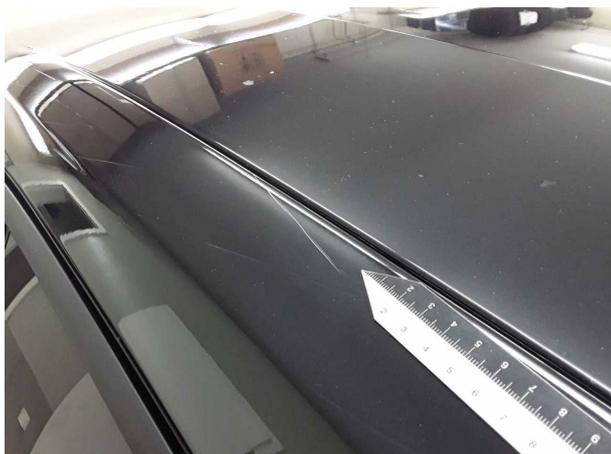
Beschädigung #2: Fahrzeugdach: Dachholm links - Kratzer

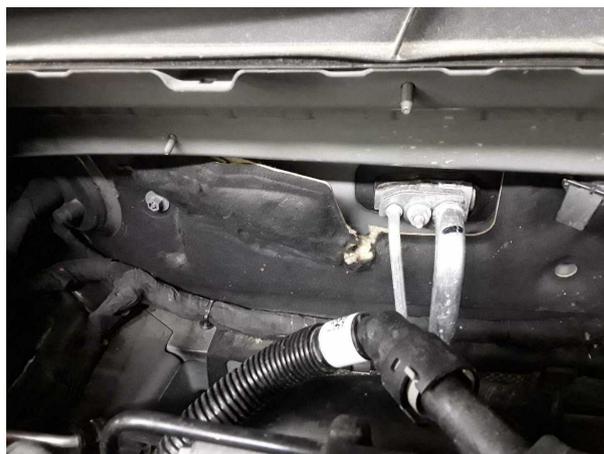
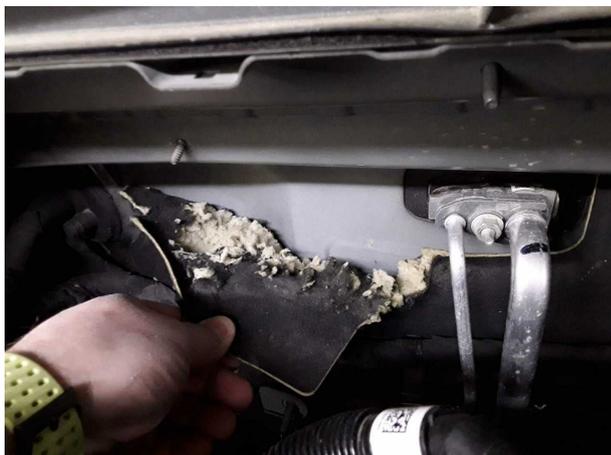
Beschädigung #3: Motor: Motor (Dämmatte Motorraum) - Marderschaden

Beschädigung #3: Motor: Motor (Dämmatte Motorraum) -
Marderschaden

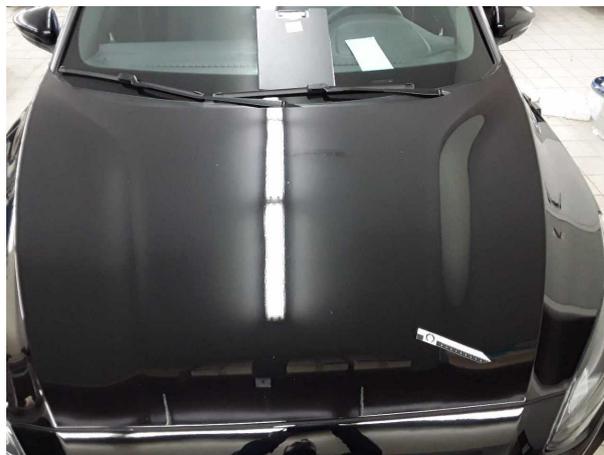
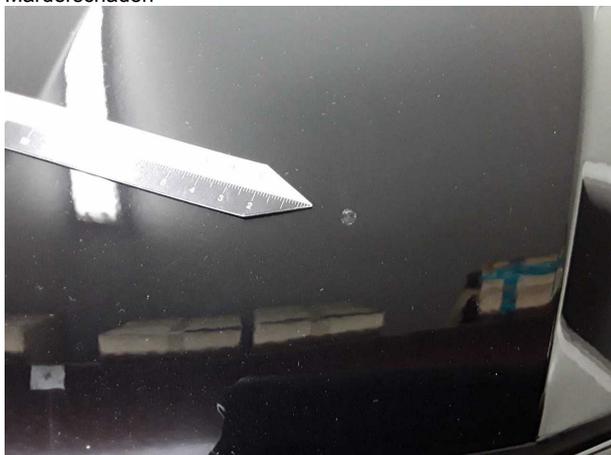
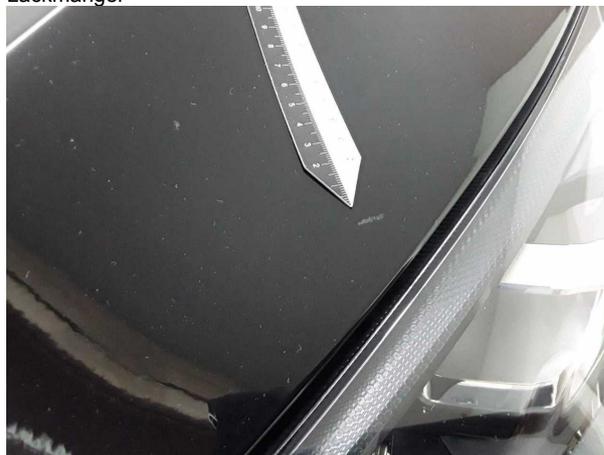
Beschädigung #4: Motorhaube: Motorhaube (Harzflecken) -
Lackmangel

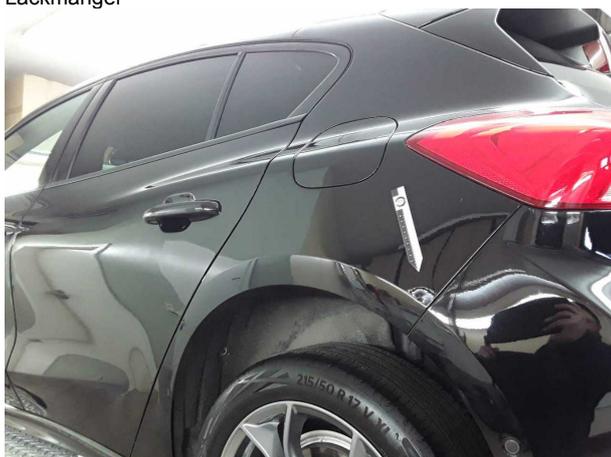
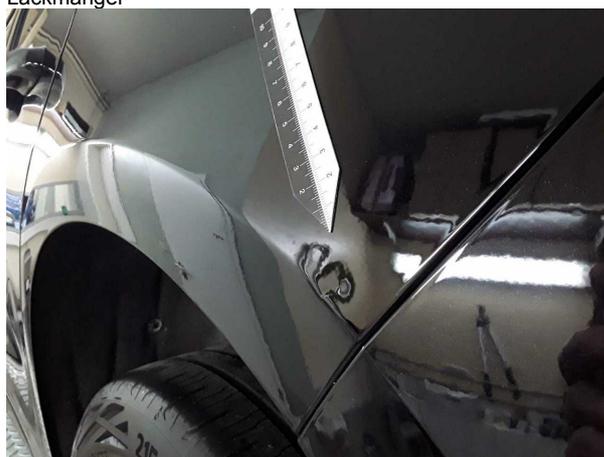
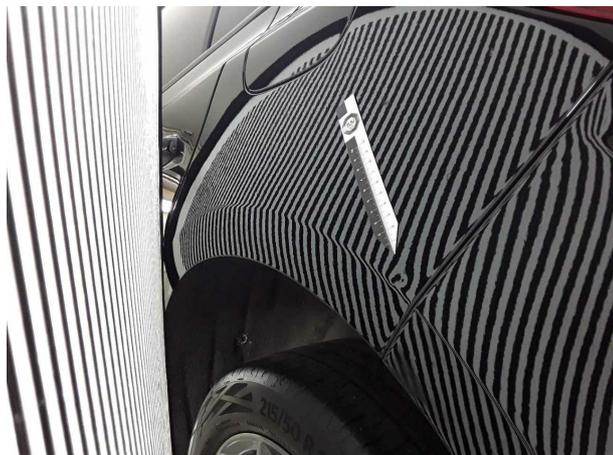
Beschädigung #6: Seitenwand links: Seitenwand - Delle /
Lackschaden

Beschädigung #6: Seitenwand links: Seitenwand - Delle / Lackschaden

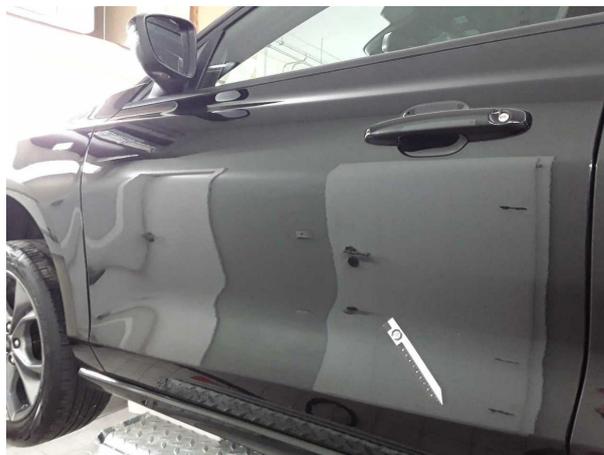
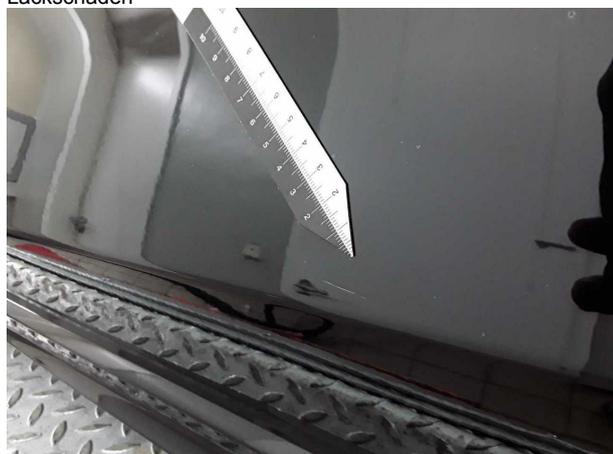
Beschädigung #9: Tür vorn links: Tür - Kratzer

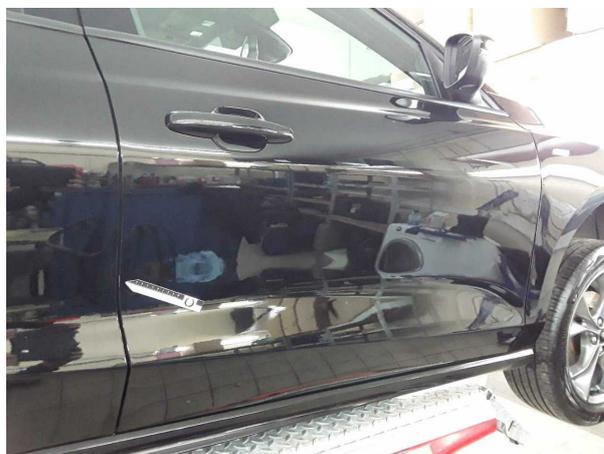
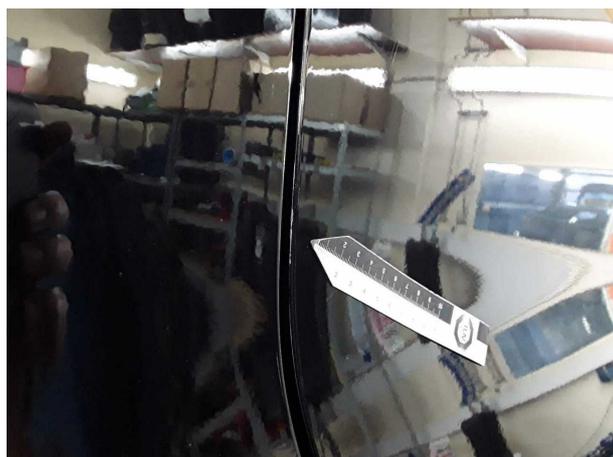
Beschädigung #10: Tür vorn rechts: Tür (Lackkante) - Kratzer
