Protokollnummer: 39762606

Besichtigungsdatum: 05.05.2025

# Gebrauchtwagendokumentation

Hersteller / Modell	Seat LEON SP		
Kennzeichen		Fahrgestellnummer	VSSZZZKLZNR040982
Erstzulassung	24.02.2022	Laufleistung (abgelesen)	78.396 km
HSN/TSN	7593 / ASF 00060	Kraftstoffart / Zylinder	Hybr.Benzin/E / 4
Fahrzeugart	PKW Kombi	Antriebsart	Frontantrieb
Schadstoffklasse	EURO6;WLTP;AP;PI/CI; M, N1 I	Getriebe / Anzahl Gänge	Automatik / 7
Farbe	Schwarz Perleffekt	Besichtigungszustand	Ausreichend
Leistung / Hubraum	110 kW / 1.498 ccm	Nächste HU	03/2027
Wartungsheft / Nachweis	digitaler Nachweis / vollständig	Restlauf bis Service	11.500 km
Letzte Wartung	07/2024 bei 59.894 km	Polsterart	Alcantara/Leder
Vorschaden	Feststellbar	Polsterfarbe	Schwarz
Nachlackierung	Feststellbar	zul. Gesamtgewicht	1.990 kg
Dokumente	ZB I vorhanden (Kopie)	Anzahl Halter	unbekannt
Schlüssel soll/ist	2/2	Anzahl Sitze / Türen	5 / 5

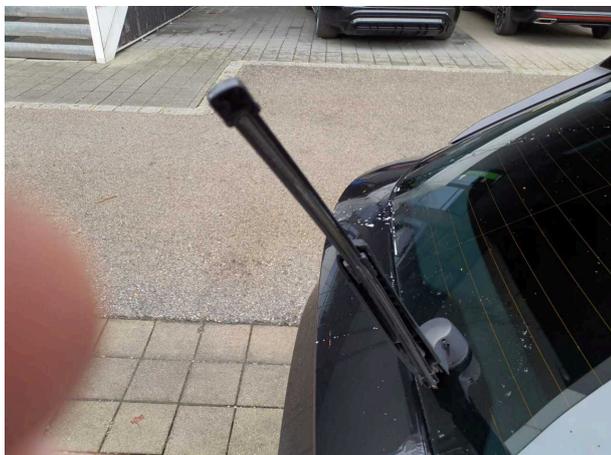
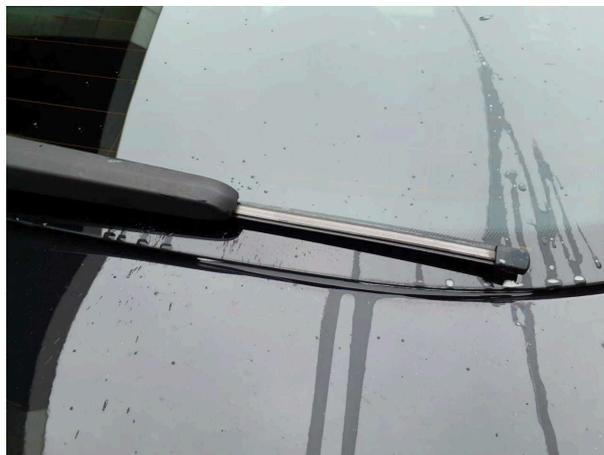
Nr.	Bauteilgruppe	Beschreibung
1	Scheibenreinigung	Scheibenwischerblatt hinten - verschlissen
2	Stoßfänger vorn	Stoßfänger vorn - Kratzer
3	elektronische Systeme	Rückfahrkamera (Bild verschwommen) - Funktion / Zulässigkeit

**Beschädigung #1:** Scheibenreinigung: Scheibenwischerblatt hinten - verschlissen

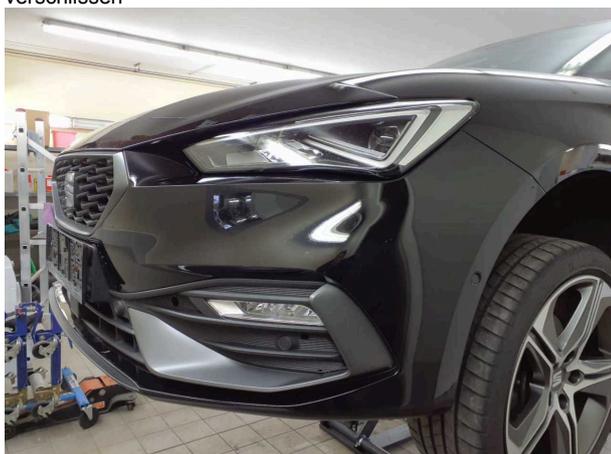
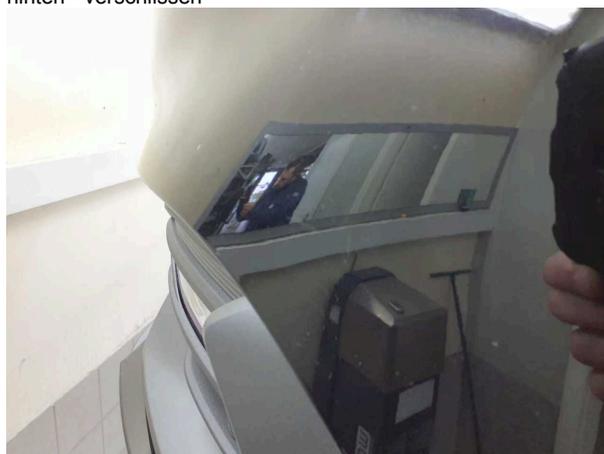
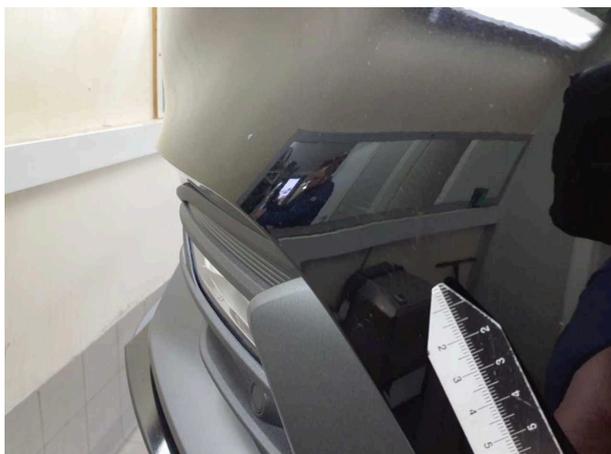
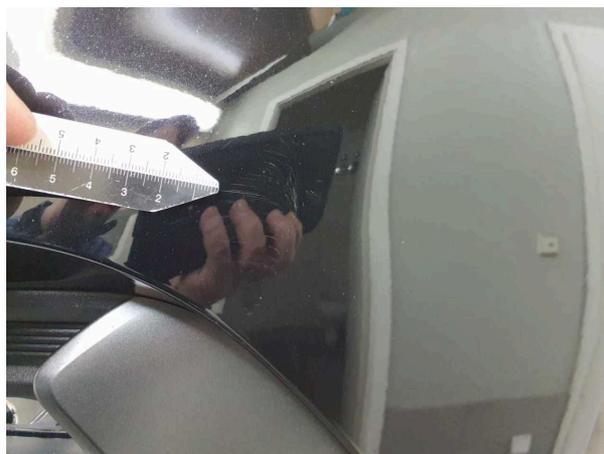
**Beschädigung #2:** Stossfänger vorn: Stossfänger vorn - Kratzer

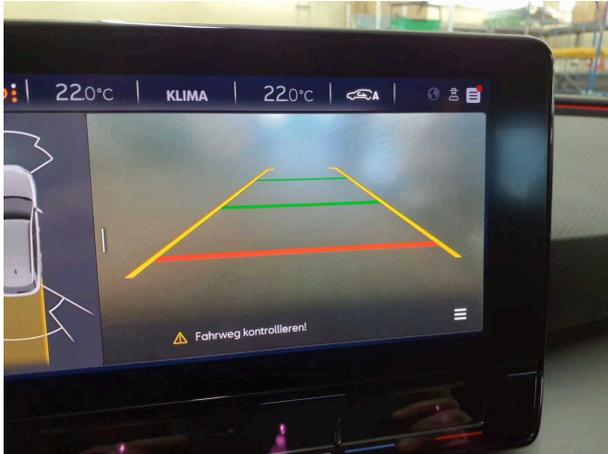
**Beschädigung #3:** elektronische Systeme: Rückfahrkamera (Bild verschwommen) - Funktion / Zulässigkeit
