Protokollnummer: 39653590  
Auftrags-Nr / Referenz:  
Besichtigungsdatum: 05.05.2025  
Sachverständiger: Georg Niederberger  
Besichtigung durch: Georg Niederberger

# Gebrauchtwagendokumentation

| Hersteller / Modell | Seat LEON SP | | |

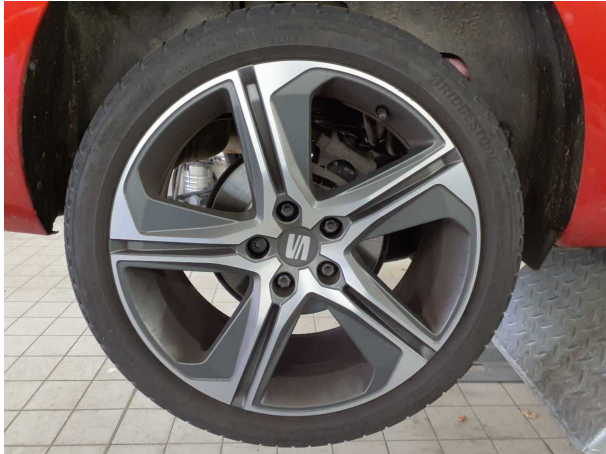
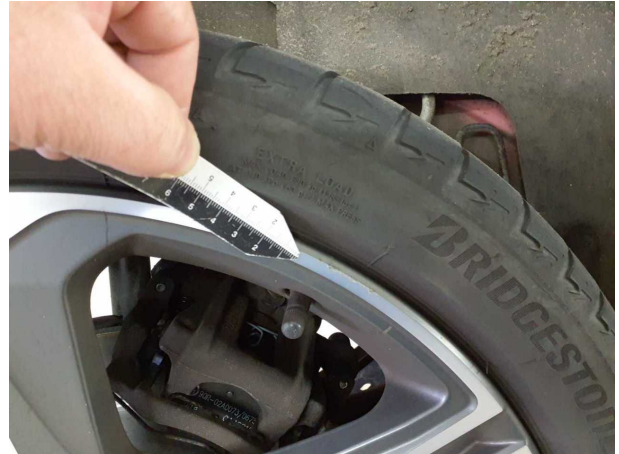
| Nr. | Bauteilgruppe | Beschreibung |
|---|---|---|
| 1 | Rad/Reifen | Leichtmetallfelge hinten rechts - Kratzer |

**Beschädigung #1:** Rad/Reifen: Leichtmetallfelge hinten rechts - Kratzer

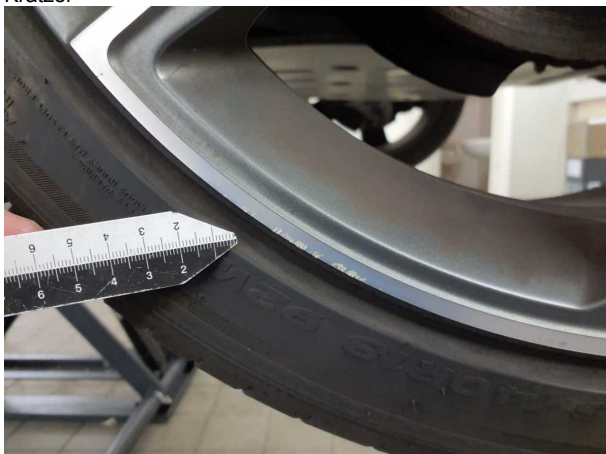
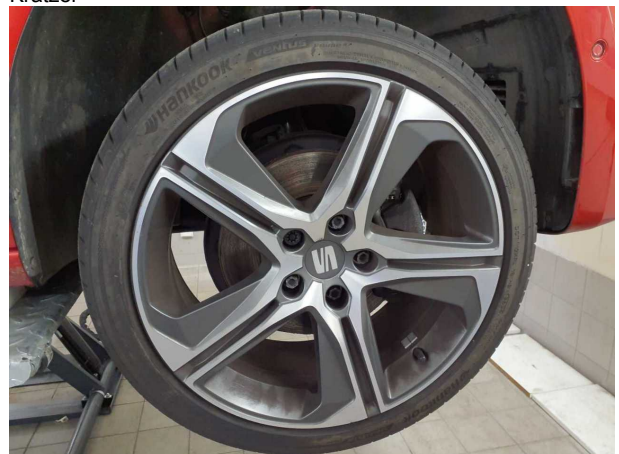
| Nr. | Bauteilgruppe | Beschreibung |
|---|---|---|
| 2 | Rad/Reifen | Leichtmetallfelge vorn rechts - Kratzer |

**Beschädigung #2:** Rad/Reifen: Leichtmetallfelge vorn rechts - Kratzer

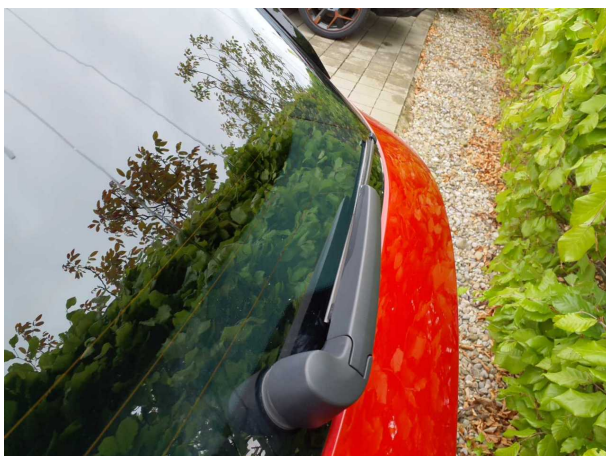
| Nr. | Bauteilgruppe | Beschreibung |
|---|---|---|
| 3 | Scheibenreinigung | Scheibenwischerblatt hinten - verschlissen |

**Beschädigung #3:** Scheibenreinigung: Scheibenwischerblatt hinten - verschlissen

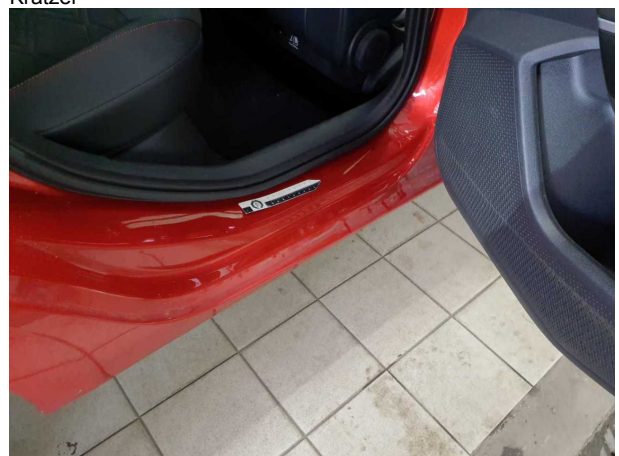
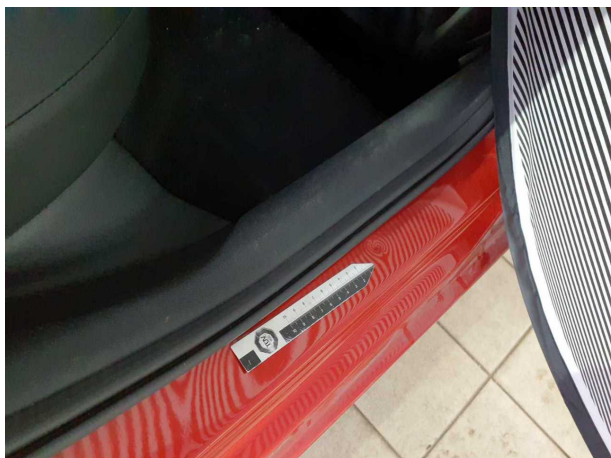
| Nr. | Bauteilgruppe | Beschreibung |
|---|---|---|
| 4 | Seitenwand rechts | Einstieg - Delle(n) |

**Beschädigung #4:** Seitenwand rechts: Einstieg - Delle(n)

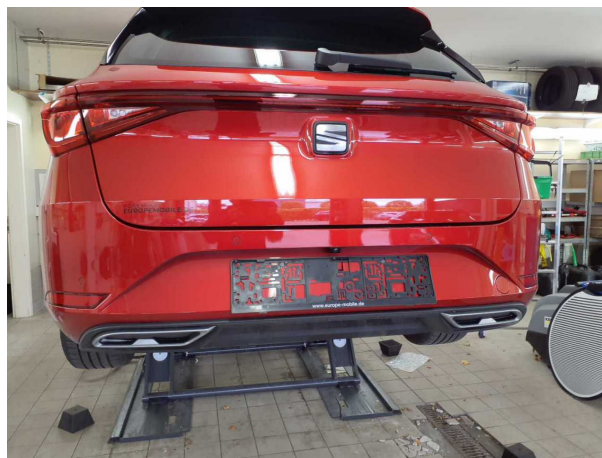
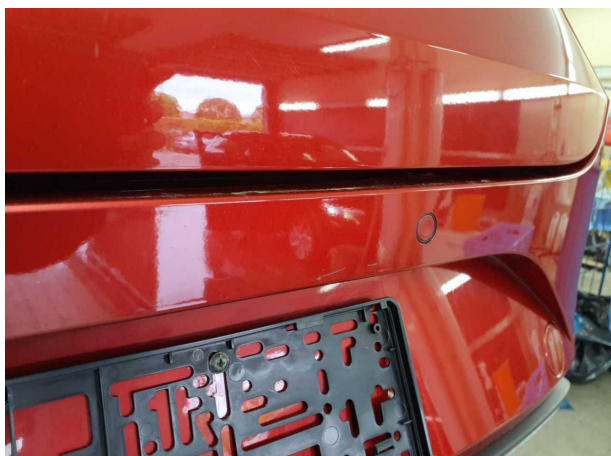
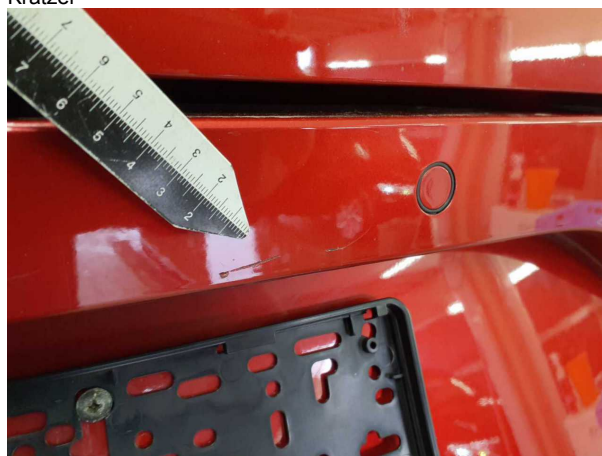
| Nr. | Bauteilgruppe | Beschreibung |
|---|---|---|
| 5 | Stoßfänger hinten | Stoßfänger hinten - Kratzer |

**Beschädigung #5:** Stossfänger hinten: Stossfänger hinten - Kratzer
