Protokollnummer: 40256754  
Auftrags-Nr / Referenz:  
Besichtigungsdatum: 17.06.2025  
Sachverständiger: Georg Niederberger  
Besichtigung durch: Georg Niederberger

# Gebrauchtwagendokumentation

Hersteller / Modell	Skoda FABIA		
Kennzeichen		Fahrgestellnummer	TMBER6PJ2N4035412
Erstzulassung	30.05.2022	Laufleistung (abgelesen)	49.358 km
HSN/TSN	8004 / AXM 00947	Kraftstoffart / Zylinder	Benzin / 3
Fahrzeugart	PKW Limousine	Antriebsart	Frontantrieb
Schadstoffklasse	EURO6;WLTP;AP;PI/CI; M, N1 I	Getriebe / Anzahl Gänge	Manuell / 6
Farbe	Blau Metallic	Besichtigungszustand	Ausreichend
Leistung / Hubraum	81 kW / 999 ccm	Nächste HU	05/2027
Wartungsheft / Nachweis	nicht vorhanden	Restlauf bis Service	8.800 km
Letzte Wartung	03/2025 bei 45.917 km	Polsterart	Stoff
Vorschaden	Feststellbar	Polsterfarbe	Schwarz
Nachlackierung	Feststellbar	zul. Gesamtgewicht	1.630 kg
Dokumente	ZB I vorhanden (Kopie)	Anzahl Halter	unbekannt
Schlüssel soll/ist	2/2	Anzahl Sitze / Türen	5 / 5

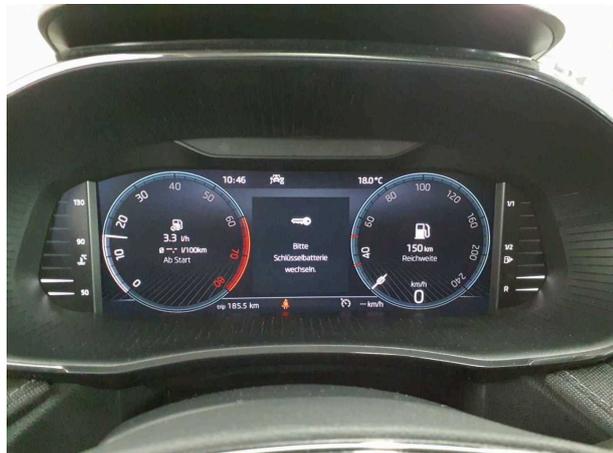
Nr.	Bauteilgruppe	Beschreibung
1	Ausrüstung	Fahrzeugschlüssel (Batterie) - leer -
2	Kotflügel rechts	Kotflügel rechts - Lackmangel
3	Motorhaube	Motorhaube - Lackmangel
4	Seitenwand rechts	Seitenwand - Delle(n)
5	Stoßfänger hinten	Stoßfänger hinten - Kratzer
6	Tür hinten rechts	Tür (2) - Delle(n)
7	Tür vorn rechts	Schachteiste außen - beschädigt

**Beschädigung #1:** Ausrüstung: Fahrzeugschlüssel (Batterie) - leer -

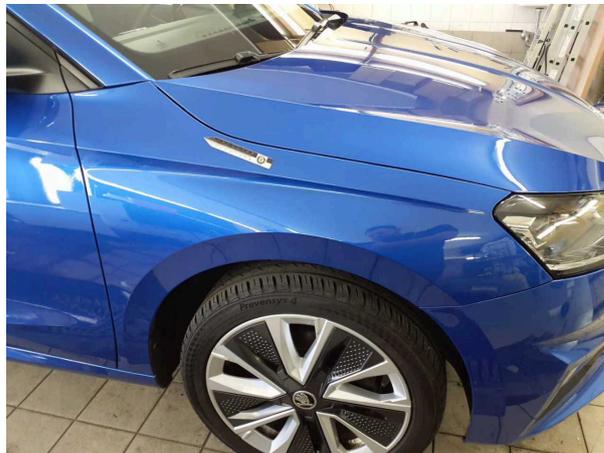
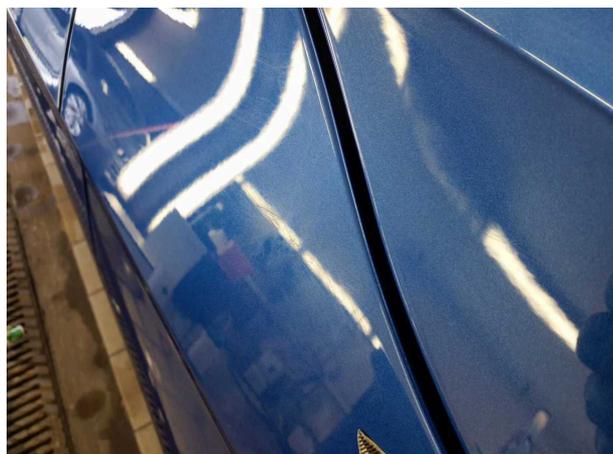
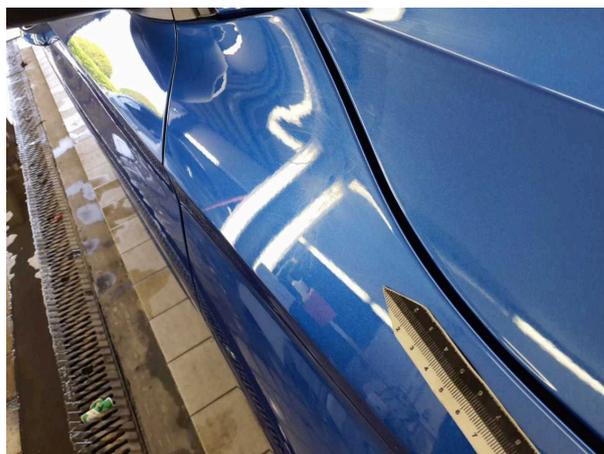
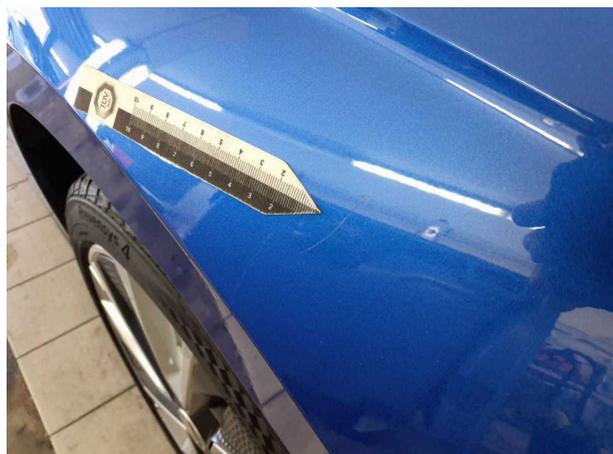
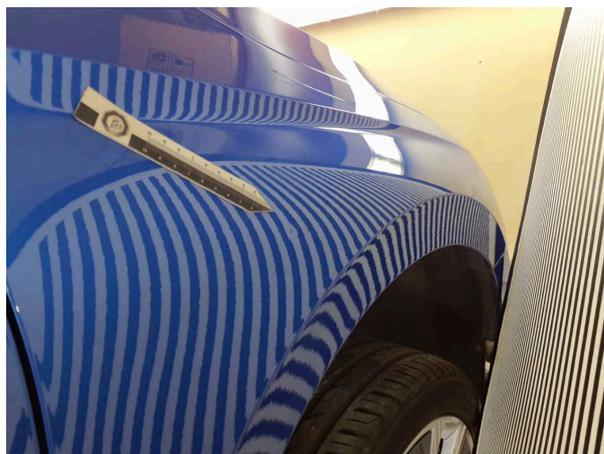
**Beschädigung #2:** Kotflügel rechts: Kotflügel rechts - Lackmangel

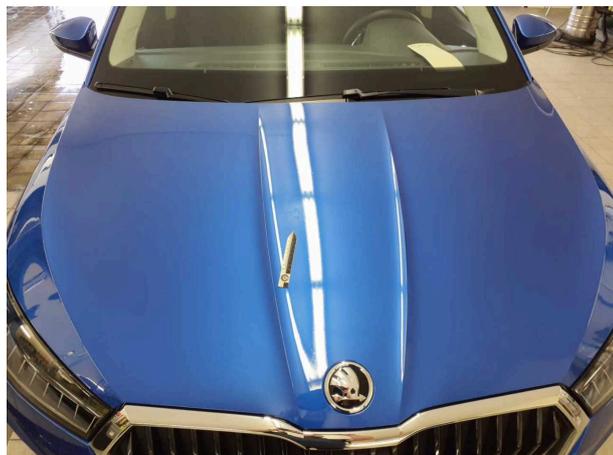
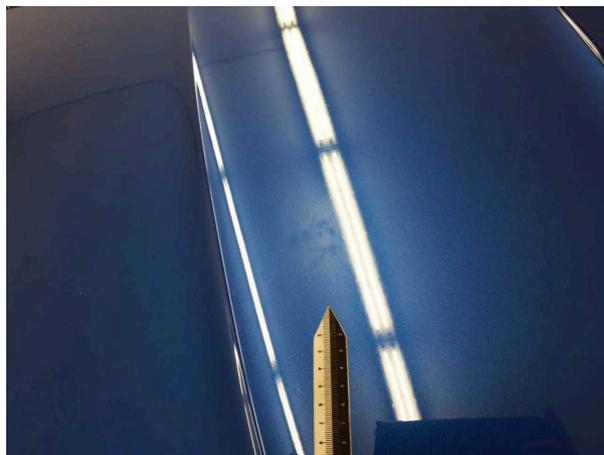
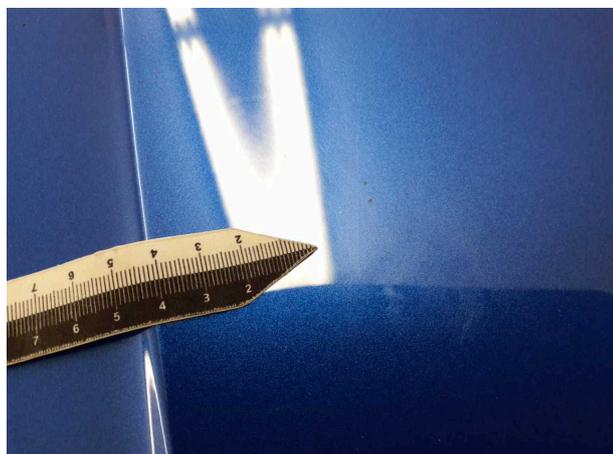
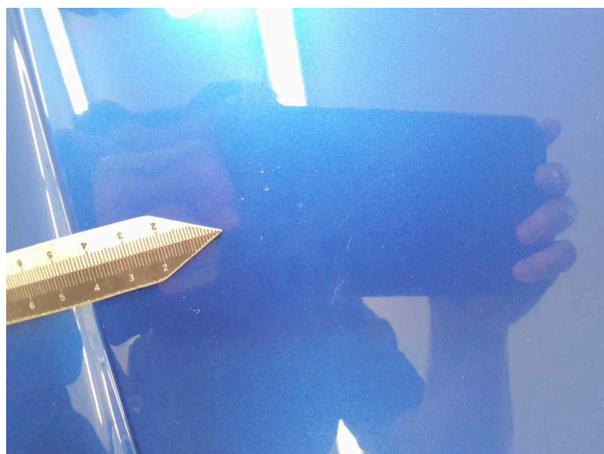
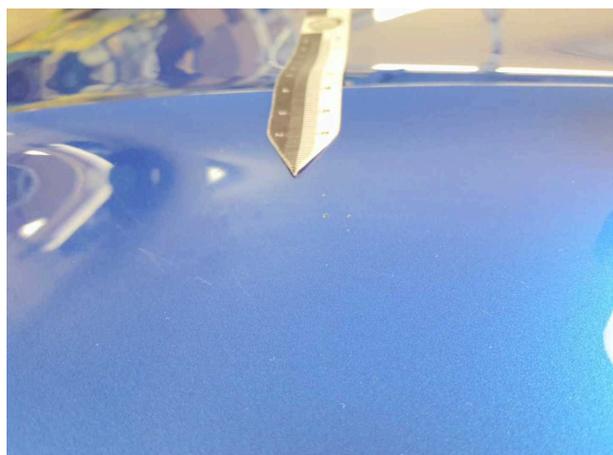
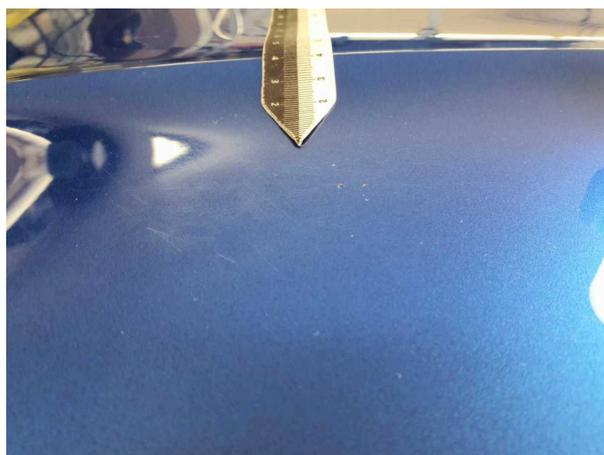
**Beschädigung #3:** Motorhaube: Motorhaube - Lackmangel

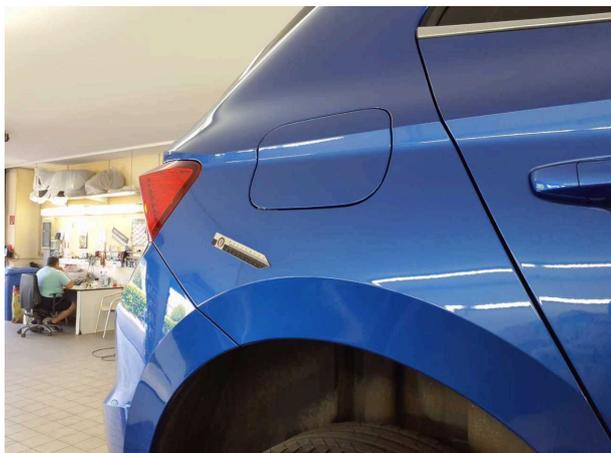
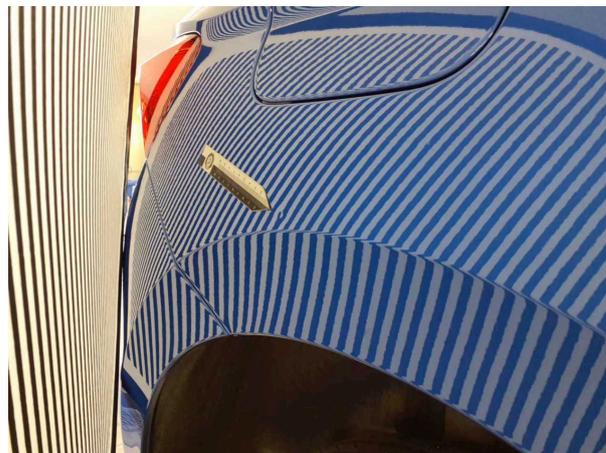
**Beschädigung #4:** Seitenwand rechts: Seitenwand - Delle(n)

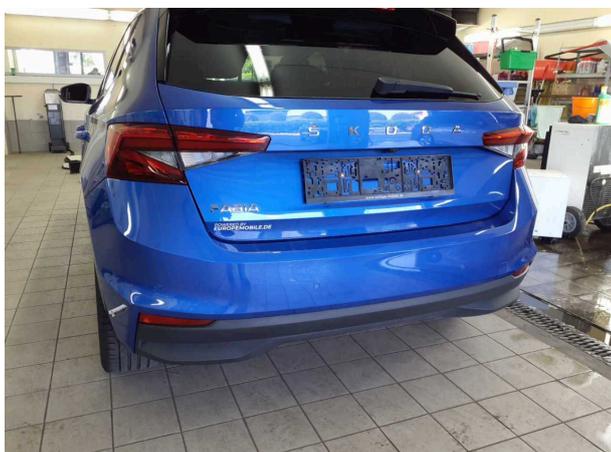
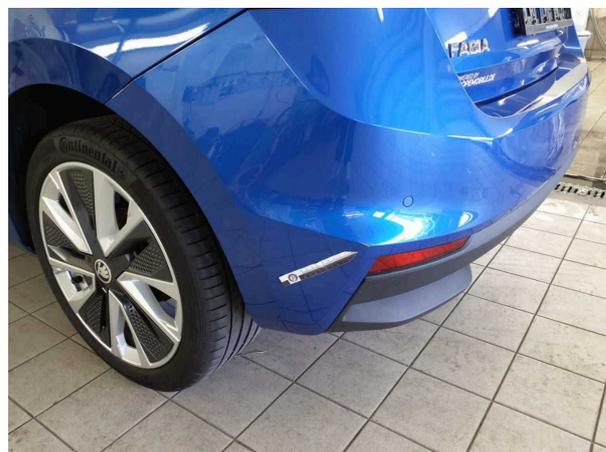
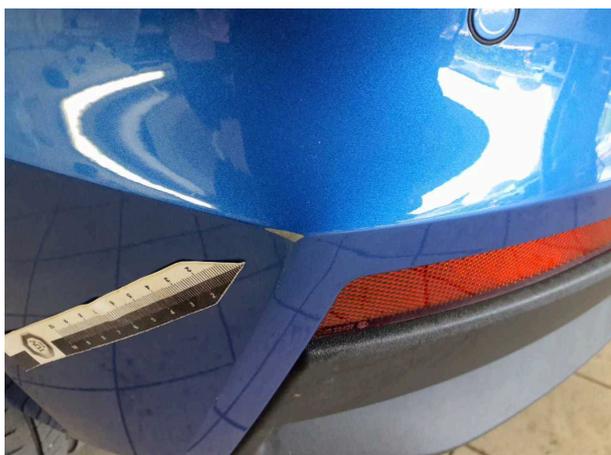
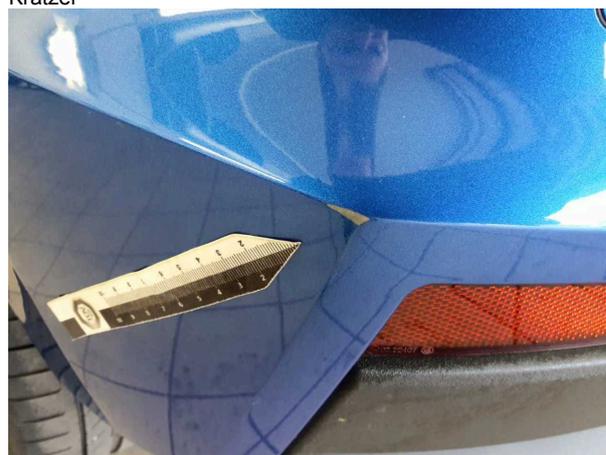
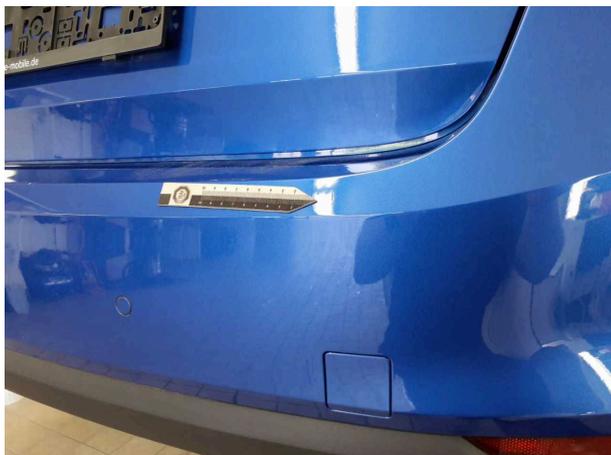
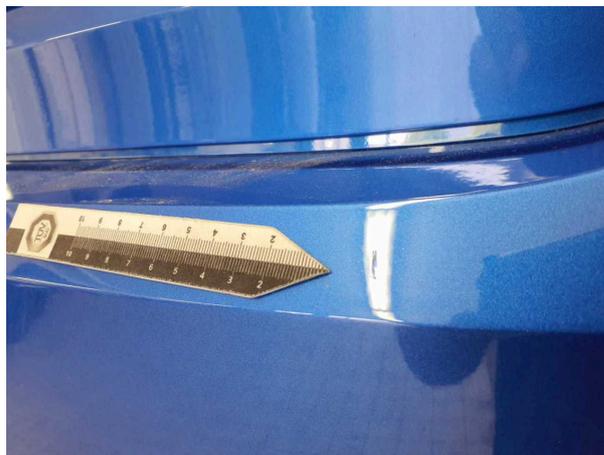
**Beschädigung #5:** Stossfänger hinten: Stossfänger hinten - Kratzer

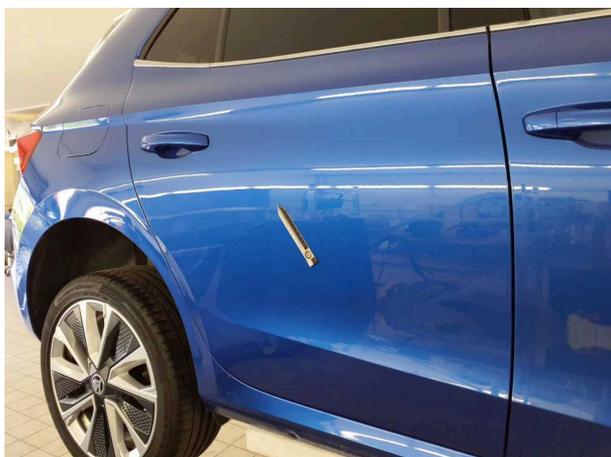
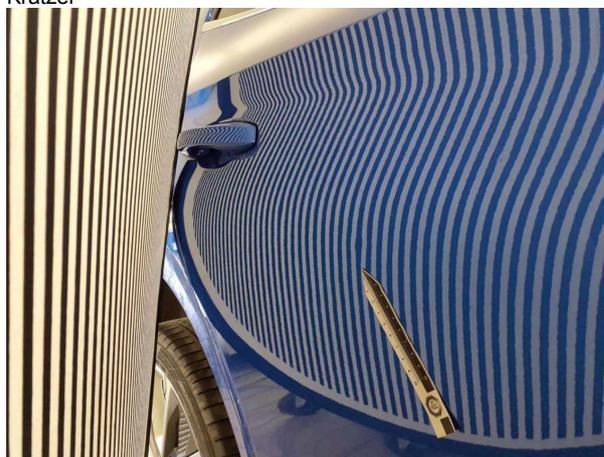
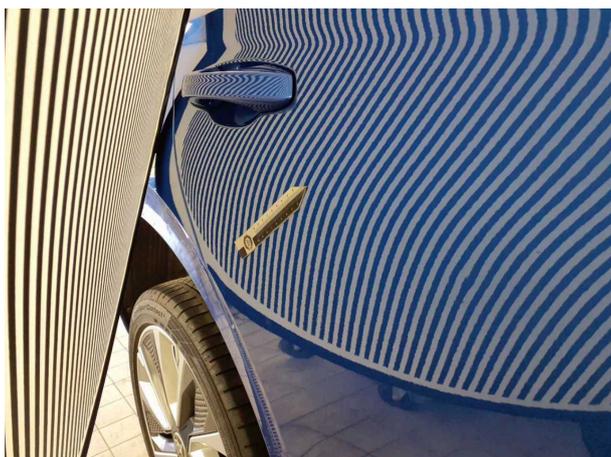
**Beschädigung #6:** Tür hinten rechts: Tür (2) - Delle(n)

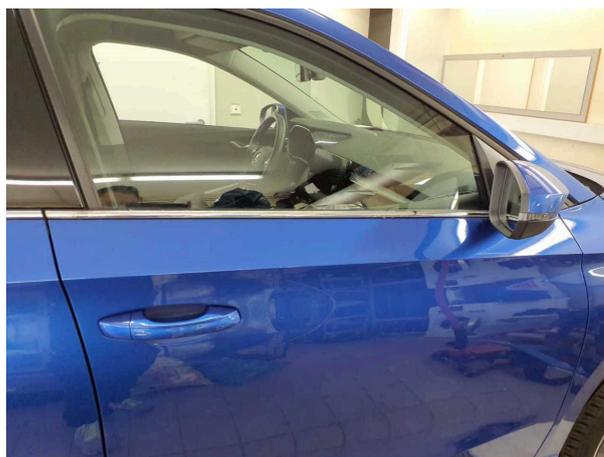
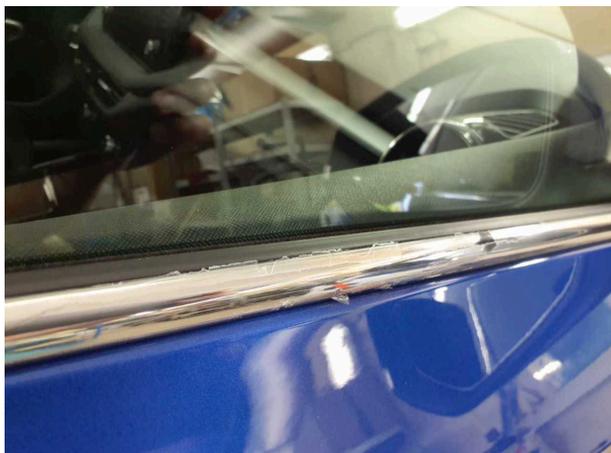
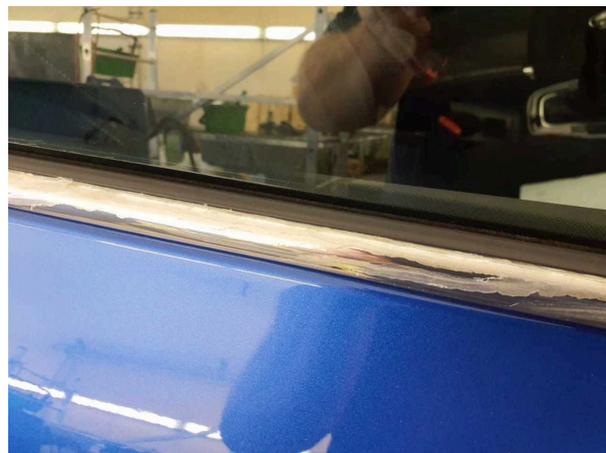
**Beschädigung #7:** Tür vorn rechts: Schachtleiste außen - beschädigt
