Protokollnummer: 41124647
Auftrags-Nr / Referenz:
Besichtigungsdatum: 19.08.2025
Sachverständiger: David Müller
Besichtigung durch: David Müller

Gebrauchtwagendokumentation

Hersteller / Modell	Volkswagen TOURAN		
Kennzeichen		Fahrgestellnummer	WVGZZZ1TZNW013255
Erstzulassung	13.07.2022	Laufleistung (abgelesen)	44.240 km
HSN/TSN	0603 / CJB 00368	Kraftstoffart / Zylinder	Benzin / 4
Fahrzeugart	PKW Kombi	Antriebsart	Frontantrieb
Schadstoffklasse	EURO6;WLTP;AP;PI/CI; M, N1 I	Getriebe / Anzahl Gänge	Automatik
Farbe	Schwarz Metallic	Besichtigungszustand	ausreichend
Leistung / Hubraum	110 kW / 1.498 ccm	Nächste HU	07/2025
Wartungsheft / Nachweis	nicht vorhanden	Restlauf bis Service	12.500 km
Letzte Wartung		Polsterart	Alcantara/Stoff
Vorschaden	Keine Feststellbar	Polsterfarbe	Schwarz-Grau
Nachlackierung	Keine Feststellbar	zul. Gesamtgewicht	2.110 kg
Dokumente	ZB I vorhanden (Kopie)	Anzahl Halter	unbekannt
Schlüssel soll/ist	2/2	Anzahl Sitze / Türen	5 / 5

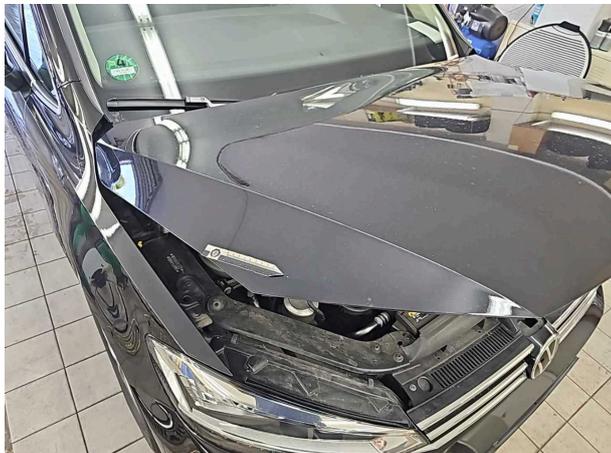
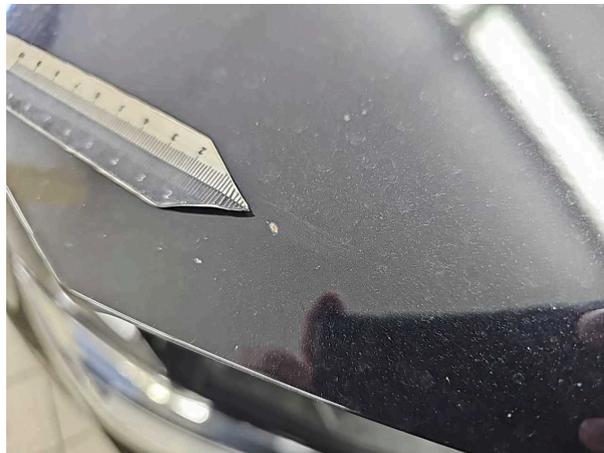
Beschädigung #1: Motorhaube: Motorhaube - Steinschlag - kein Abzug

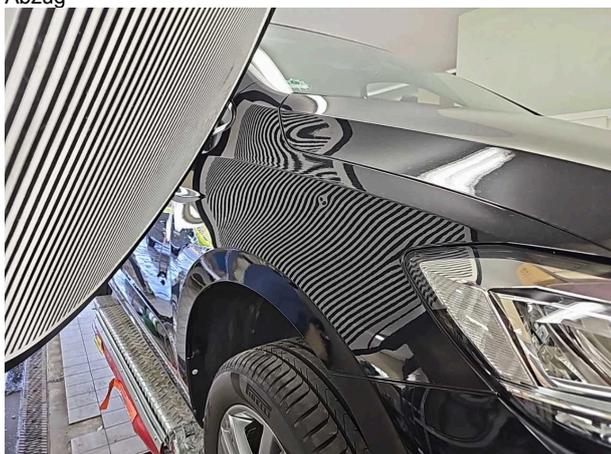
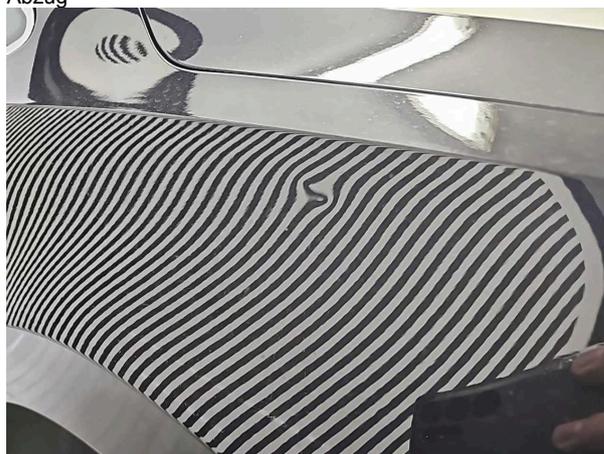
Beschädigung #2: Kotflügel rechts: Kotflügel rechts - Delle(n)

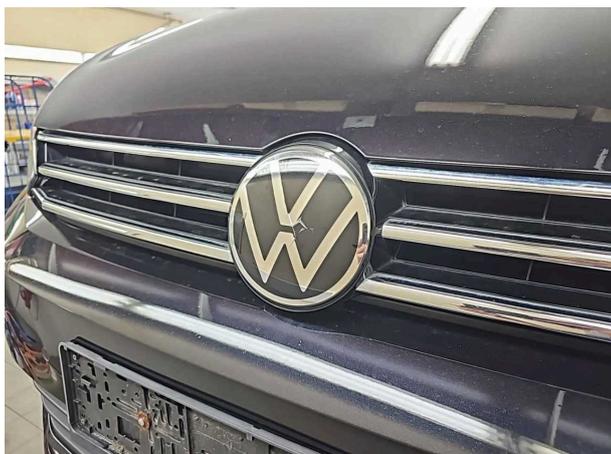
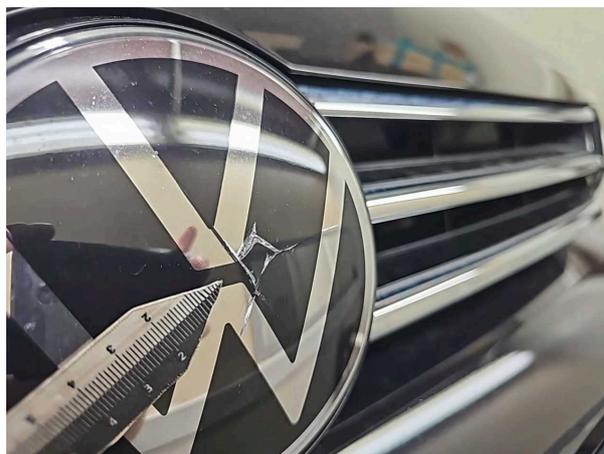
Beschädigung #3: Motorhaube: Emblem - gebrochen / gerissen

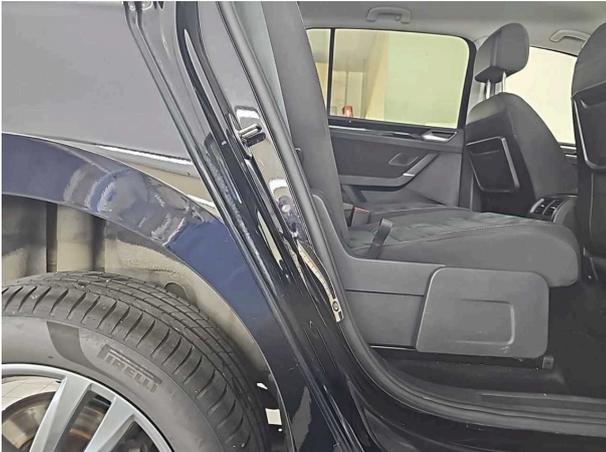
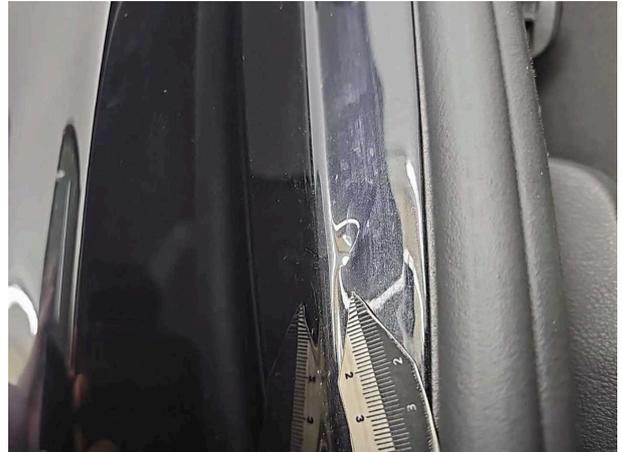
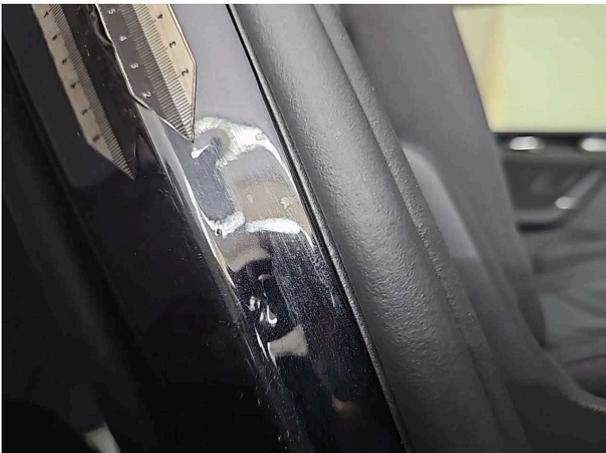
Beschädigung #4: Seitenwand rechts: Einstieg - Delle(n)

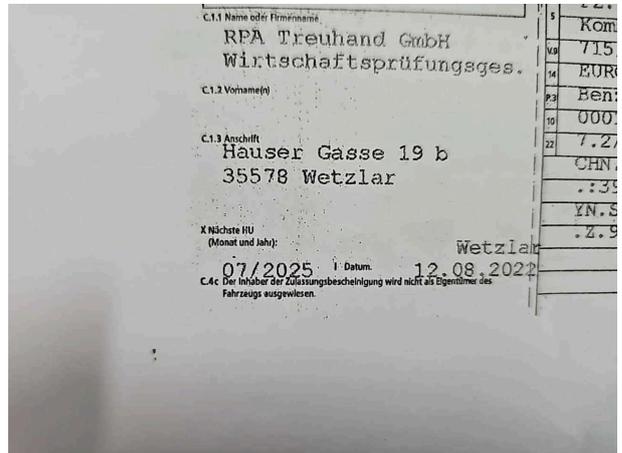
Beschädigung #5: Sonstiges: Hauptuntersuchung - fällig

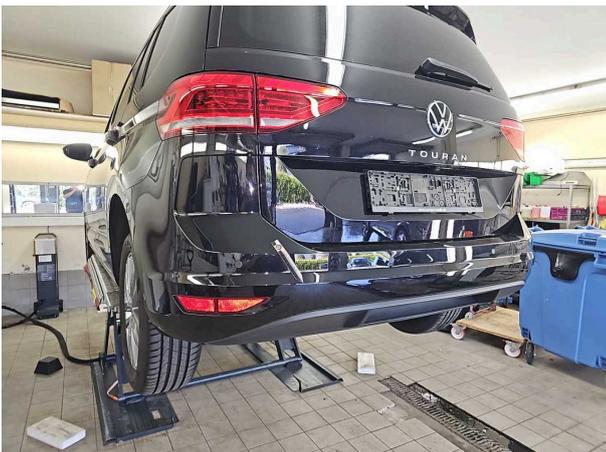
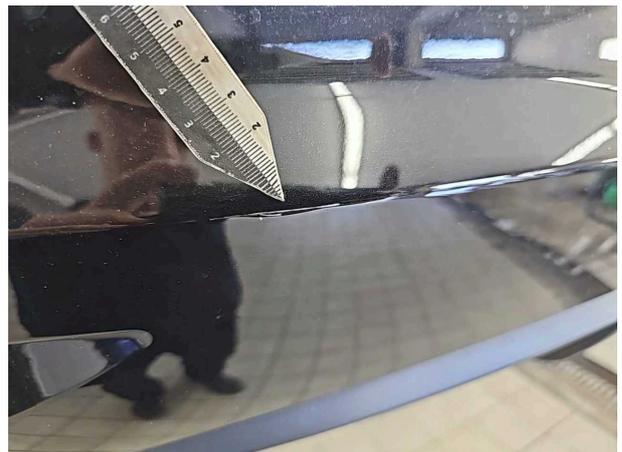
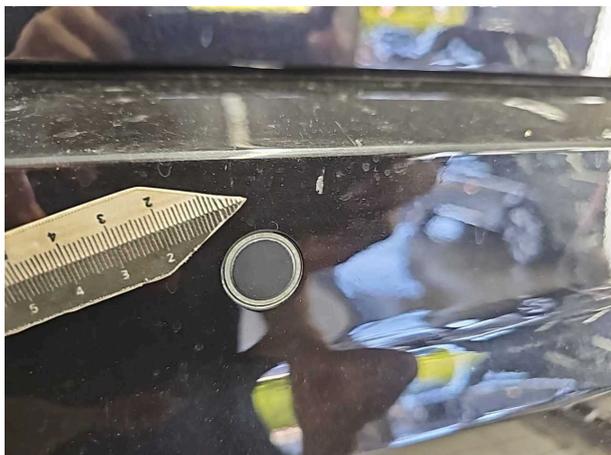
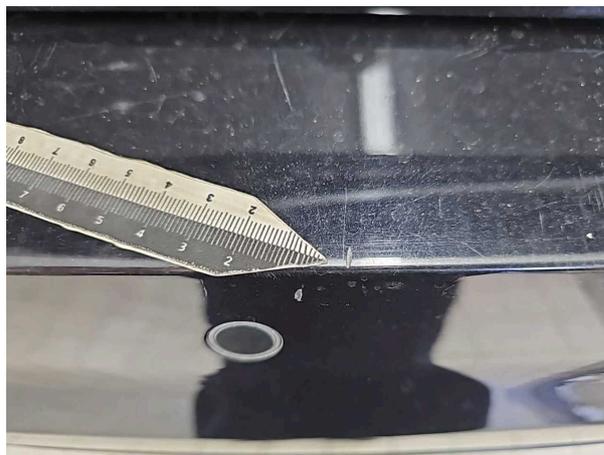
Beschädigung #6: Stossfänger hinten: Stossfänger hinten - verkratzt / verschürft

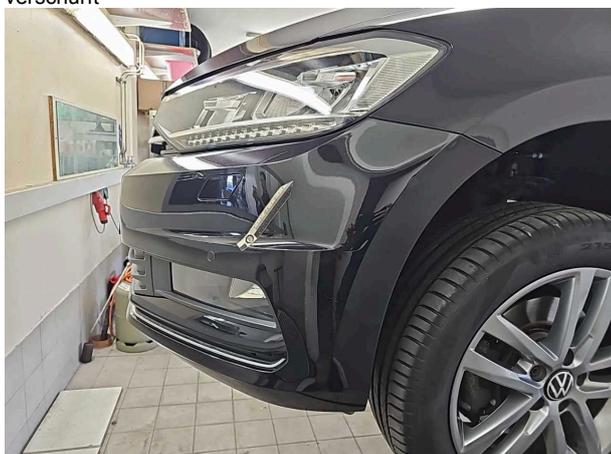
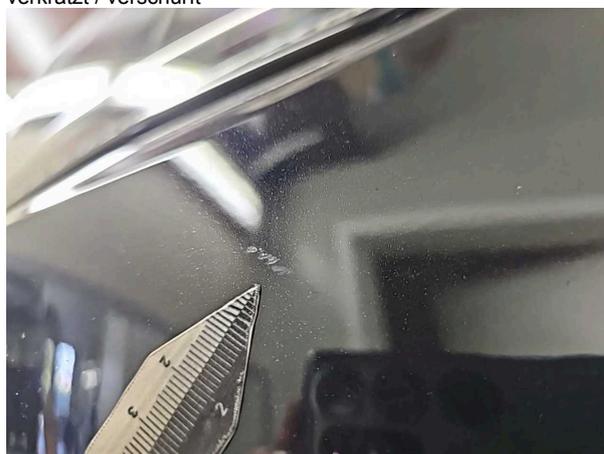
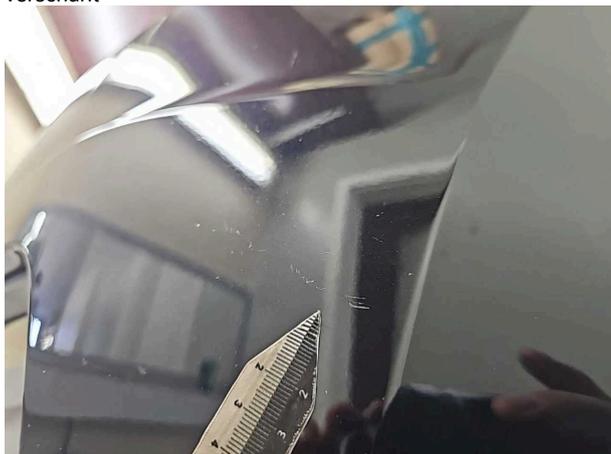
Beschädigung #7: Stossfänger vorn: Stossfänger vorn - verkratzt / verschürft

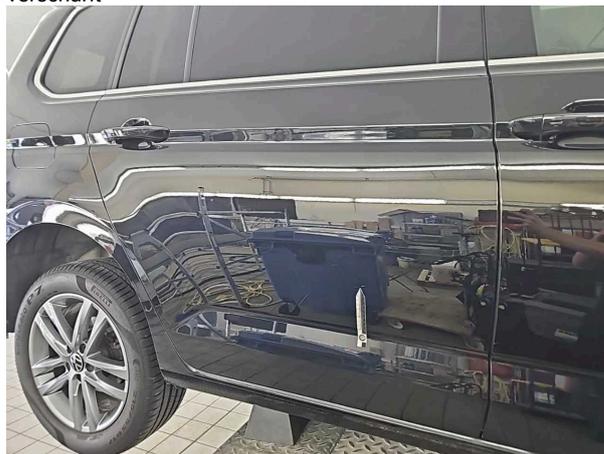
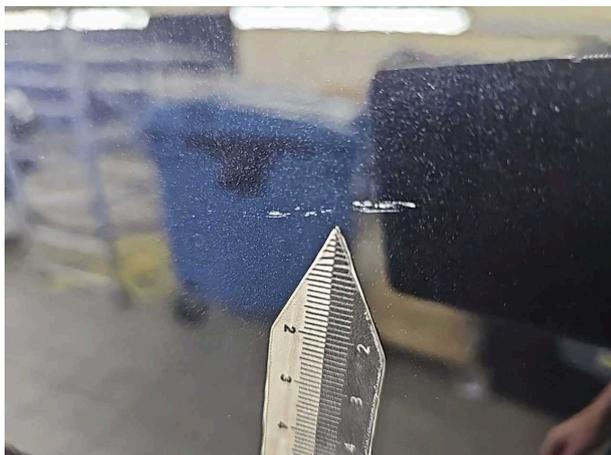
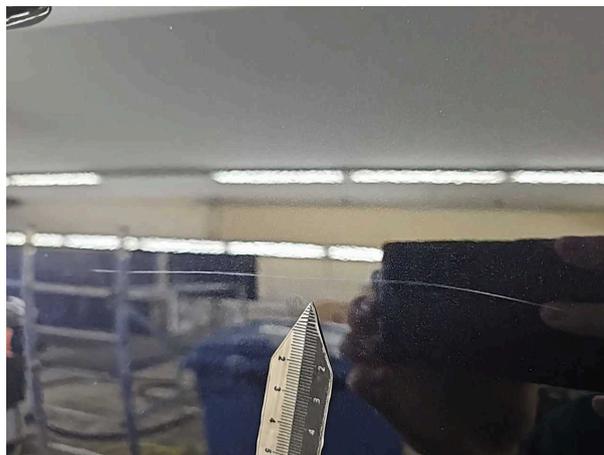
Beschädigung #8: Tür hinten rechts: Tür - verkratzt / verschürft

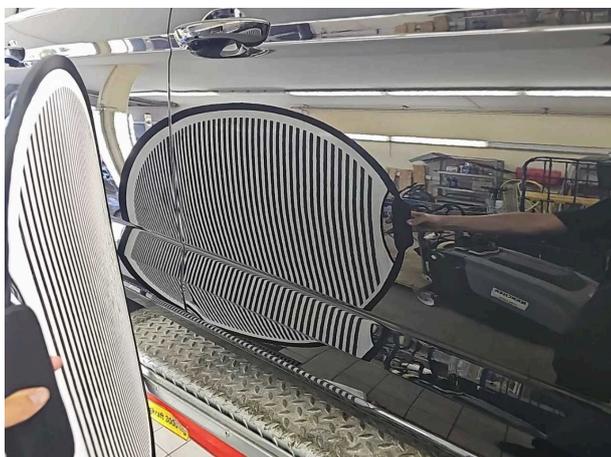
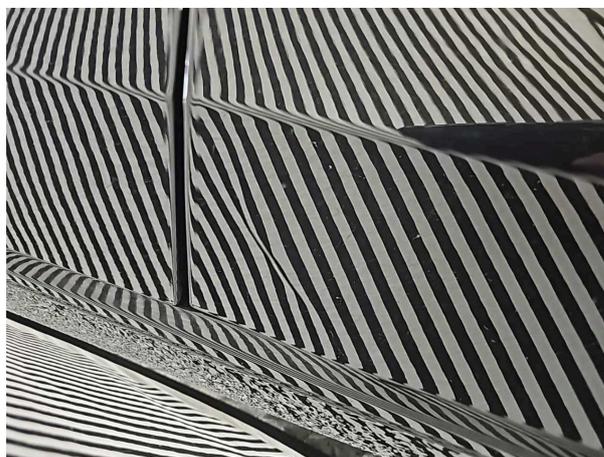
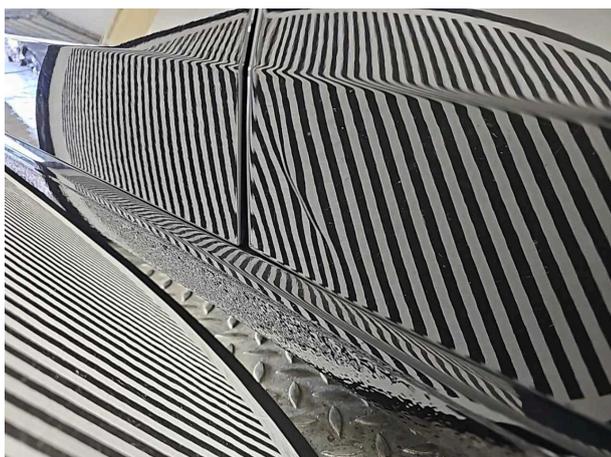
Beschädigung #9: Tür vorn rechts: Tür - verformt

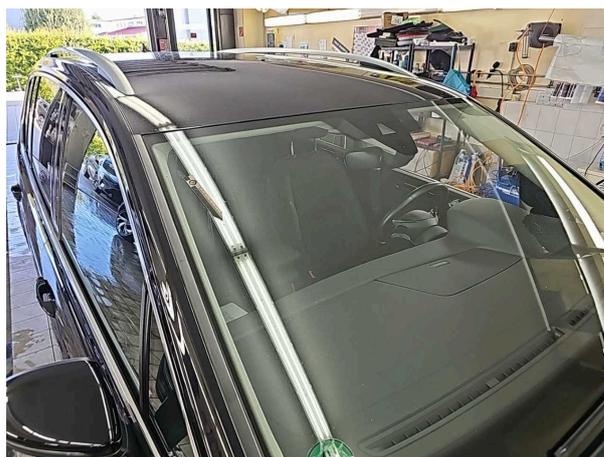
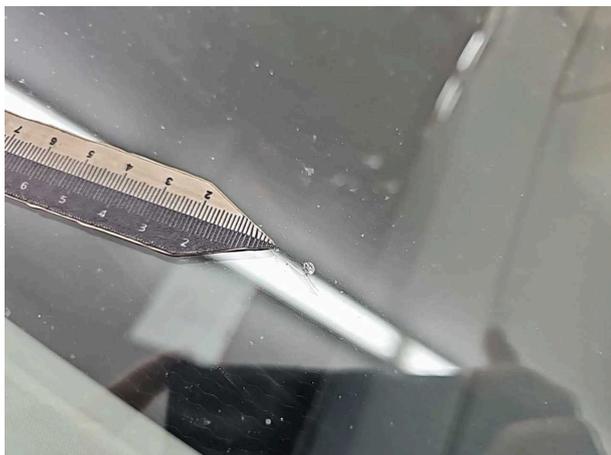
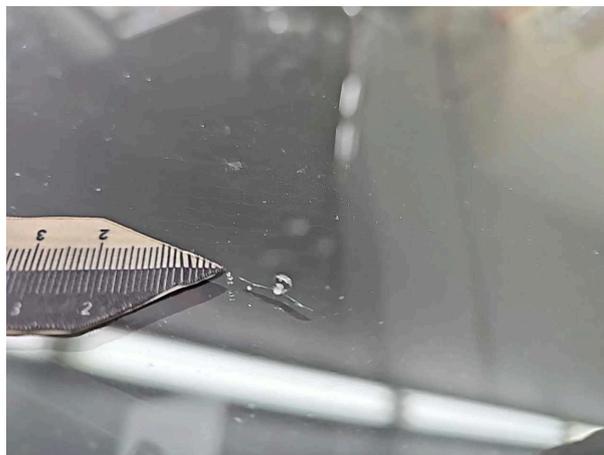
Beschädigung #10: Verglasung: Frontscheibe - Steinschlag
