Protokollnummer: 42481980  
Auftrags-Nr / Referenz:  
Besichtigungsdatum: 13.11.2025  
Sachverständiger: David Vogel  
Besichtigung durch: David Vogel

# Gebrauchtwagendokumentation

| Hersteller / Modell | Seat ATECA | | |

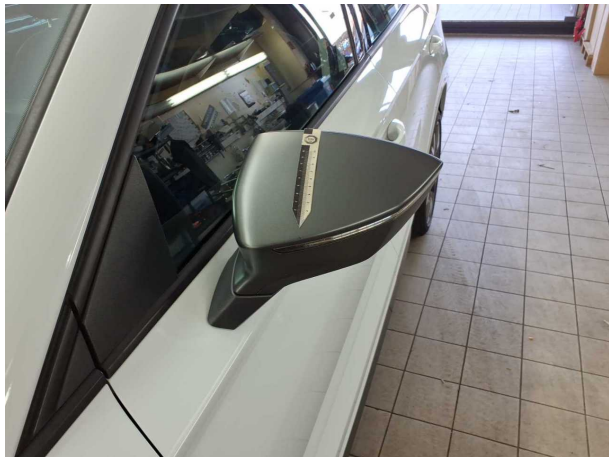
| Nr. | Bauteilgruppe | Beschreibung |
|---|---|---|
| 1 | Außenspiegel links | Abdeckkappe - Kratzer |

**Beschädigung #1:** Außenspiegel links: Abdeckkappe - Kratzer

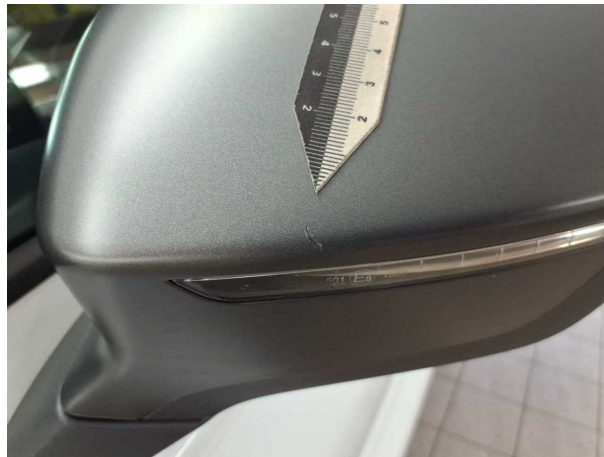
**Beschädigung #1:** Außenspiegel links: Abdeckkappe - Kratzer

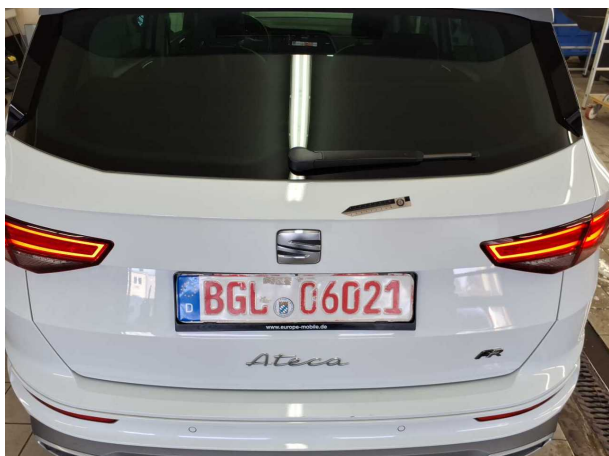
| Nr. | Bauteilgruppe | Beschreibung |
|---|---|---|
| 2 | Heckklappe/-tür | Heckklappe - Delle(n) |

**Beschädigung #2:** Heckklappe/-tür: Heckklappe - Delle(n)

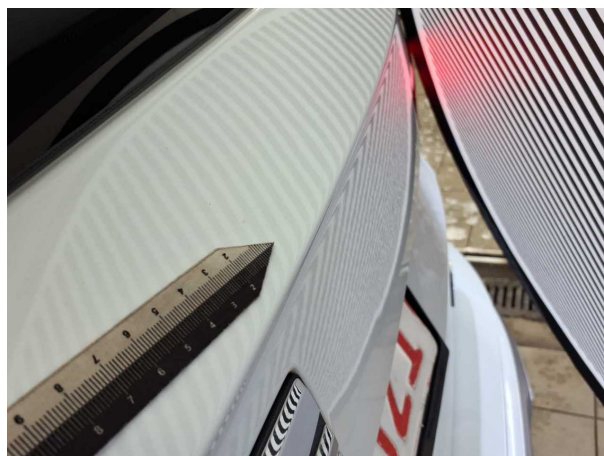
**Beschädigung #2:** Heckklappe/-tür: Heckklappe - Delle(n)

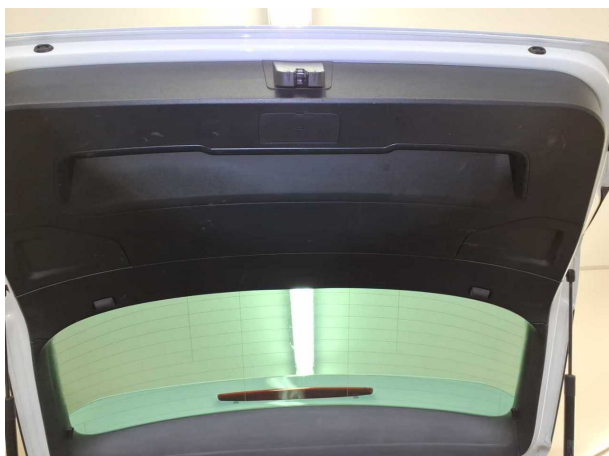
| Nr. | Bauteilgruppe | Beschreibung |
|---|---|---|
| 3 | Heckklappe/-tür | Verkleidung Standard unten - verkratzt / verschürft |

**Beschädigung #3:** Heckklappe/-tür: Verkleidung Standard unten - verkratzt / verschürft

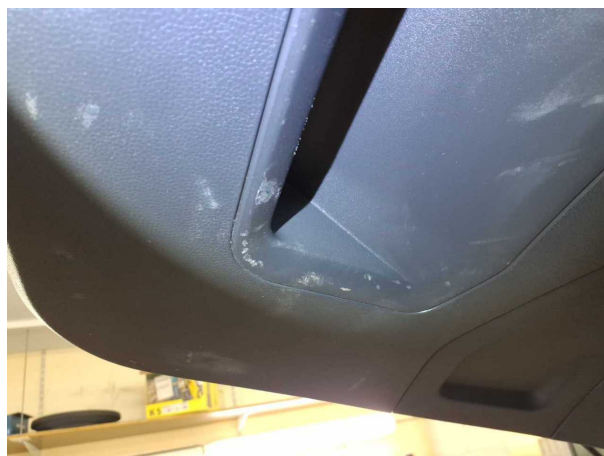
**Beschädigung #3:** Heckklappe/-tür: Verkleidung Standard unten - verkratzt / verschürft

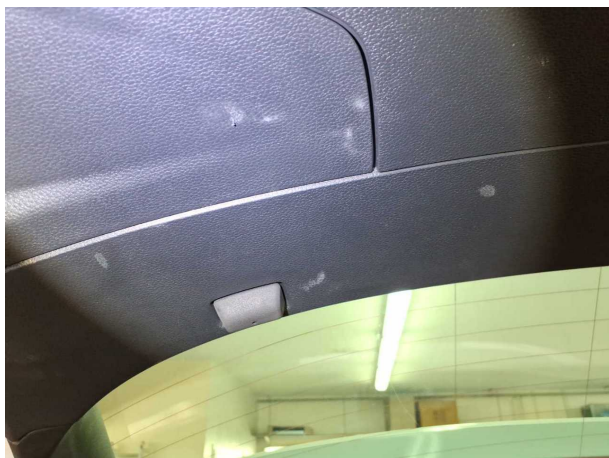
**Beschädigung #3:** Heckklappe/-tür: Verkleidung Standard unten - verkratzt / verschürft

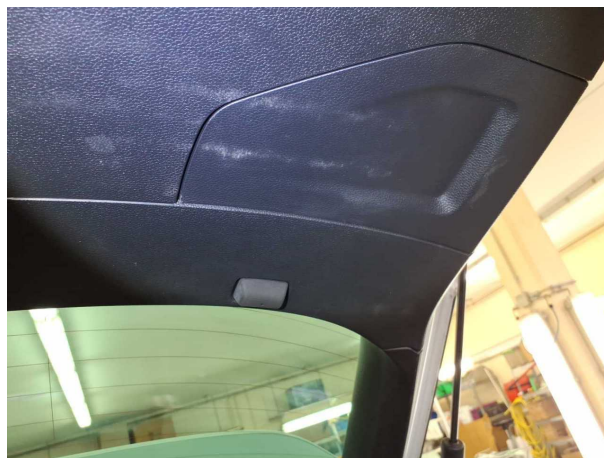
**Beschädigung #3:** Heckklappe/-tür: Verkleidung Standard unten - verkratzt / verschürft

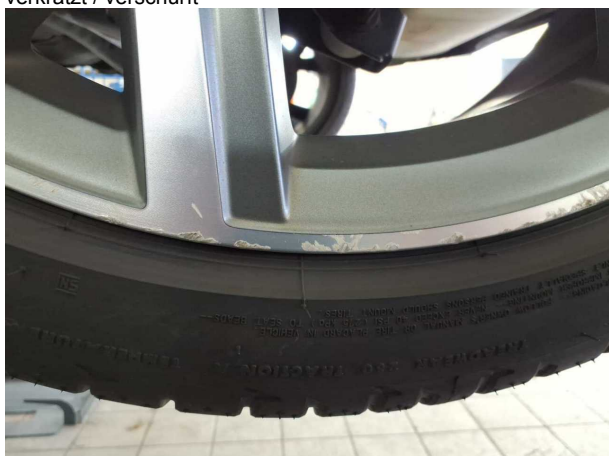
| Nr. | Bauteilgruppe | Beschreibung |
|---|---|---|
| 4 | Rad/Reifen | Leichtmetallfelge hinten links - verkratzt / verschürft |

**Beschädigung #4:** Rad/Reifen: Leichtmetallfelge hinten links - verkratzt / verschürft

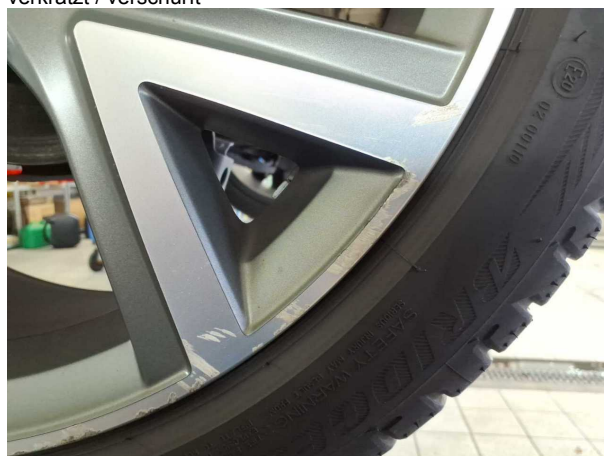
**Beschädigung #4:** Rad/Reifen: Leichtmetallfelge hinten links - verkratzt / verschürft

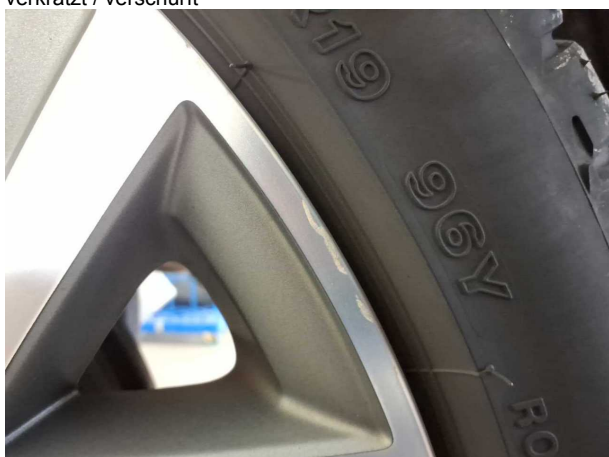
**Beschädigung #4:** Rad/Reifen: Leichtmetallfelge hinten links - verkratzt / verschürft

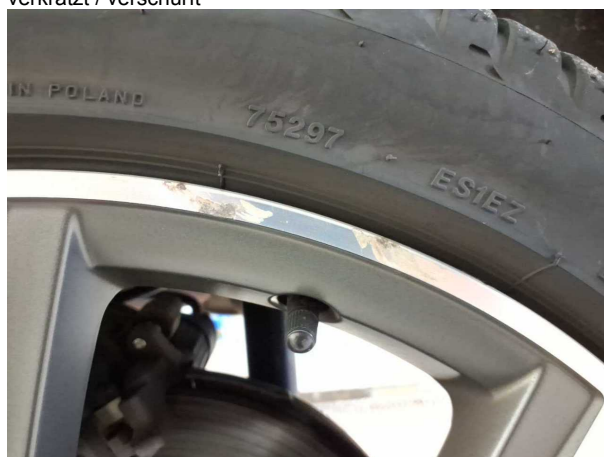
**Beschädigung #4:** Rad/Reifen: Leichtmetallfelge hinten links - verkratzt / verschürft

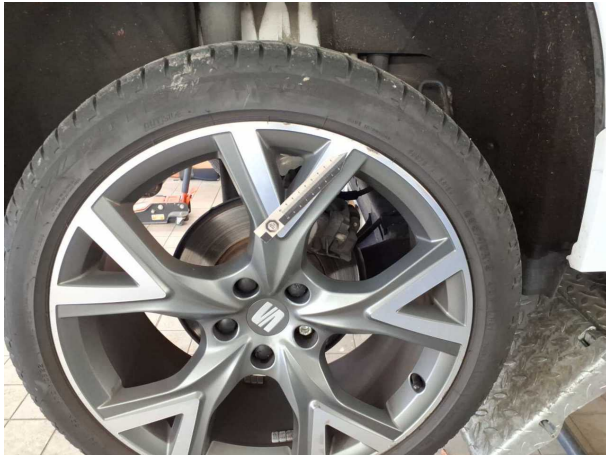
| Nr. | Bauteilgruppe | Beschreibung |
|---|---|---|
| 5 | Rad/Reifen | Leichtmetallfelge hinten rechts - verkratzt / verschürft |

**Beschädigung #5:** Rad/Reifen: Leichtmetallfelge hinten rechts - verkratzt / verschürft

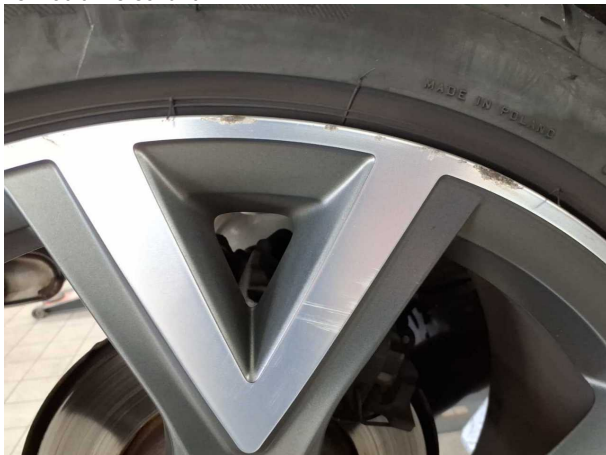
**Beschädigung #5:** Rad/Reifen: Leichtmetallfelge hinten rechts - verkratzt / verschürft

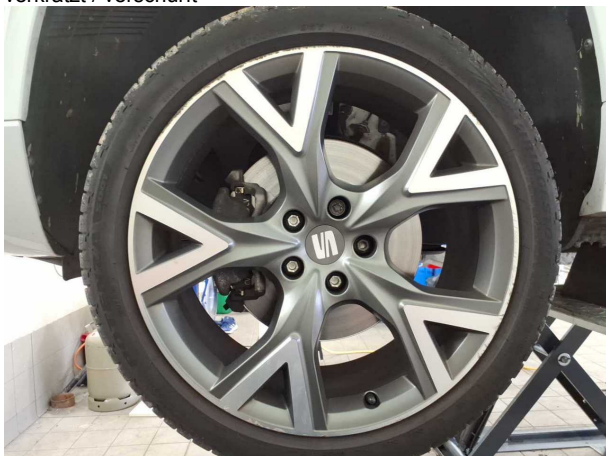
| Nr. | Bauteilgruppe | Beschreibung |
|---|---|---|
| 6 | Rad/Reifen | Leichtmetallfelge vorn links - verkratzt / verschürft |

**Beschädigung #6:** Rad/Reifen: Leichtmetallfelge vorn links - verkratzt... verschürft

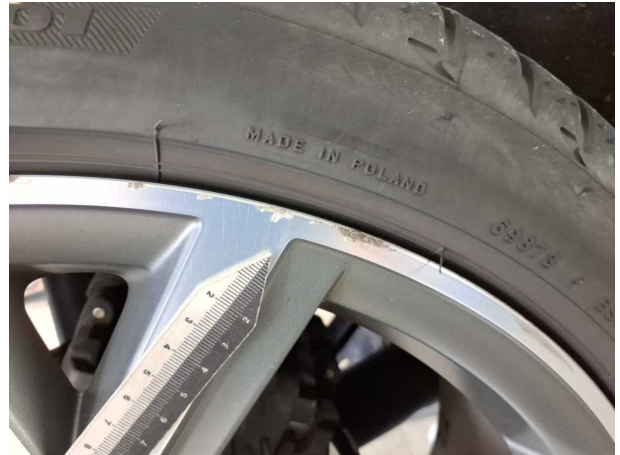
**Beschädigung #5:** Rad/Reifen: Leichtmetallfelge hinten rechts - verkratzt / verschürft

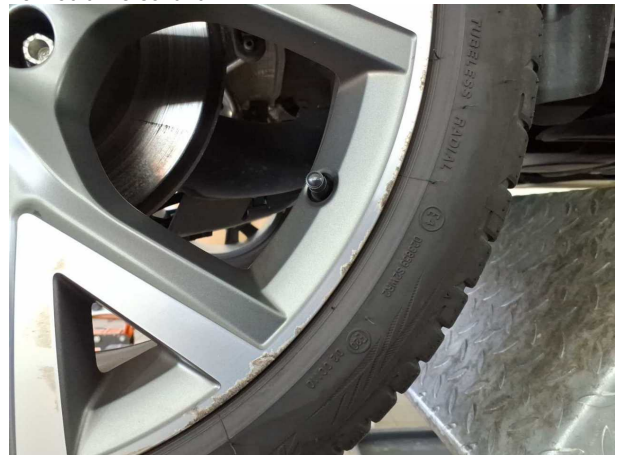
**Beschädigung #5:** Rad/Reifen: Leichtmetallfelge hinten rechts - verkratzt / verschürft

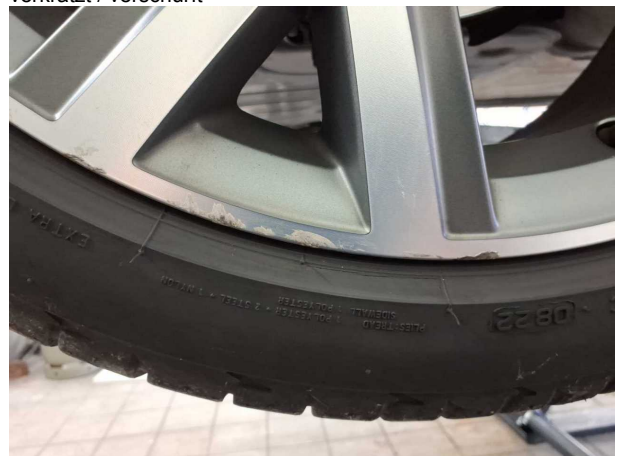
**Beschädigung #6:** Rad/Reifen: Leichtmetallfelge vorn links - verkratzt / verschürft

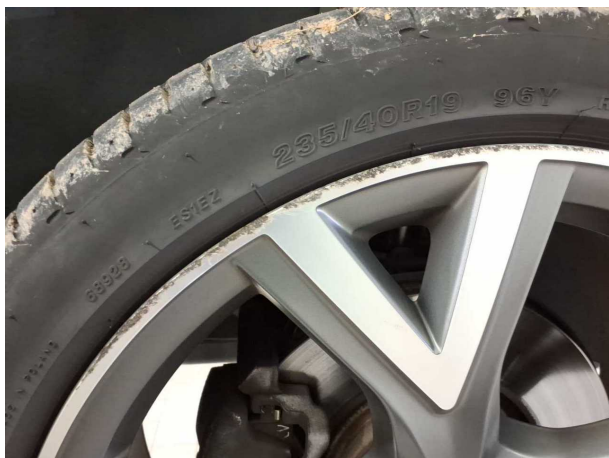
**Beschädigung #6:** Rad/Reifen: Leichtmetallfelge vorn links - verkratzt...  
verschürft

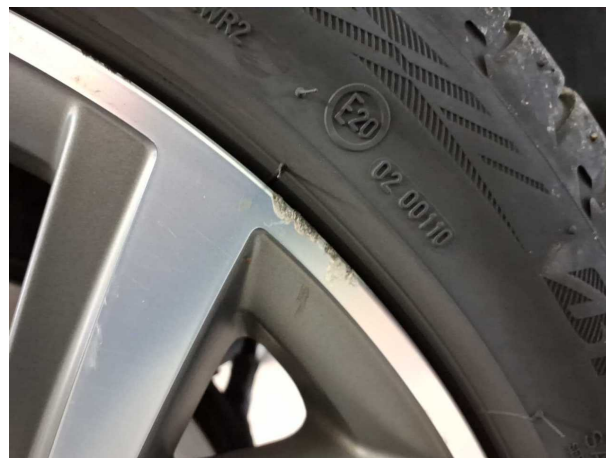
**Beschädigung #6:** Rad/Reifen: Leichtmetallfelge vorn links -  
verkratzt / verschürft

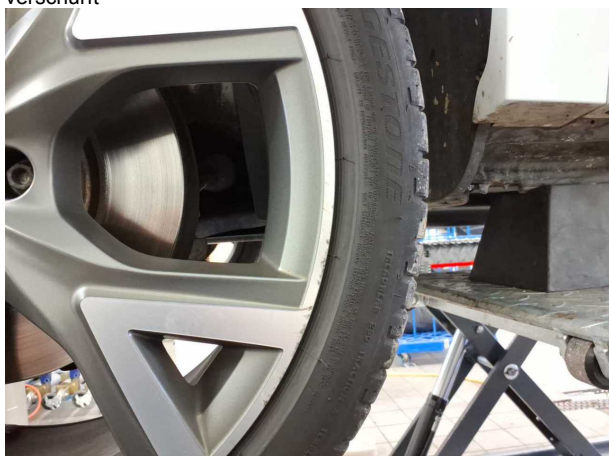
**Beschädigung #6:** Rad/Reifen: Leichtmetallfelge vorn links - verkratzt...  
verschürft

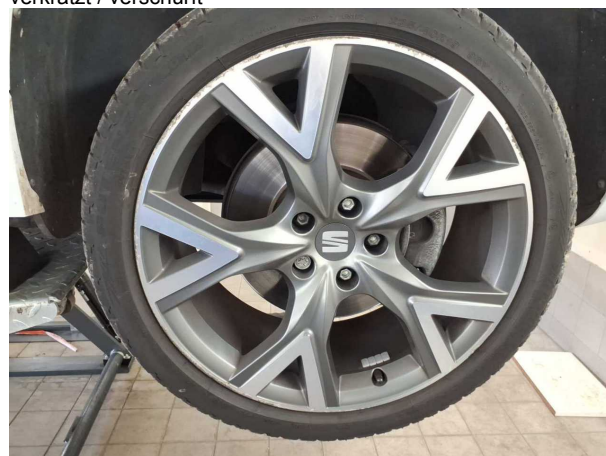
| Nr. | Bauteilgruppe | Beschreibung |
|---|---|---|
| 7 | Rad/Reifen | Leichtmetallfelge vorn rechts - verkratzt / verschürft |

**Beschädigung #7:** Rad/Reifen: Leichtmetallfelge vorn rechts -  
verkratzt / verschürft

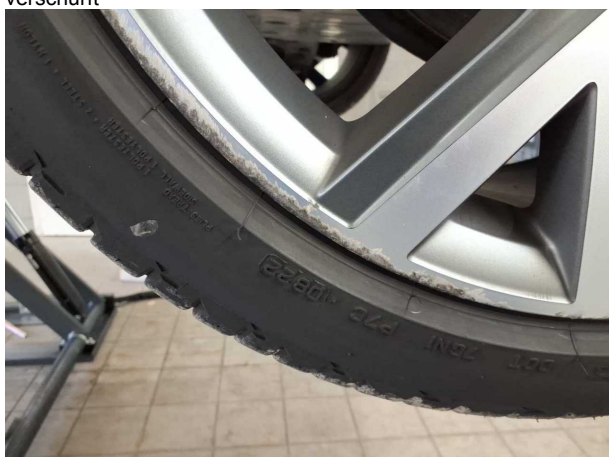
**Beschädigung #7:** Rad/Reifen: Leichtmetallfelge vorn rechts -  
verkratzt / verschürft

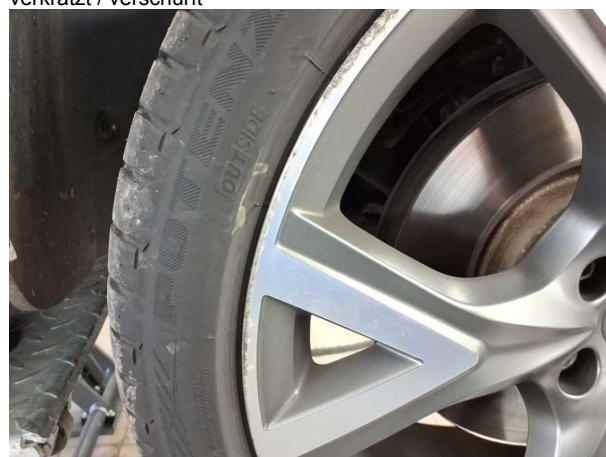
**Beschädigung #7:** Rad/Reifen: Leichtmetallfelge vorn rechts -  
verkratzt / verschürft

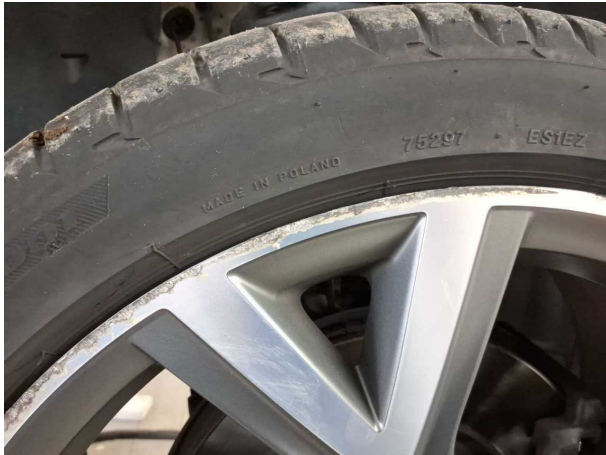
**Beschädigung #7:** Rad/Reifen: Leichtmetallfelge vorn rechts - verkratzt / verschürft

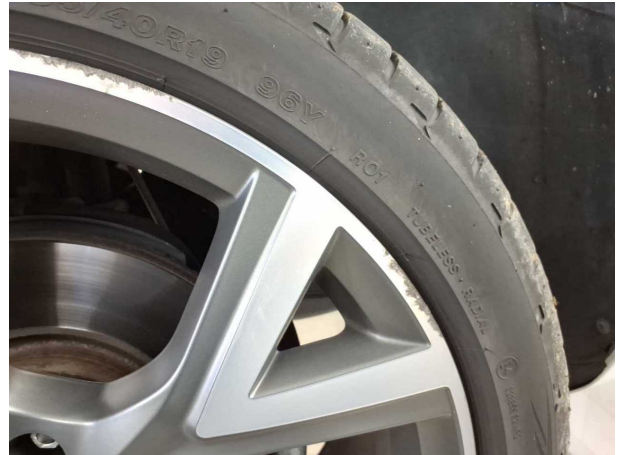
**Beschädigung #7:** Rad/Reifen: Leichtmetallfelge vorn rechts - verkratzt / verschürft

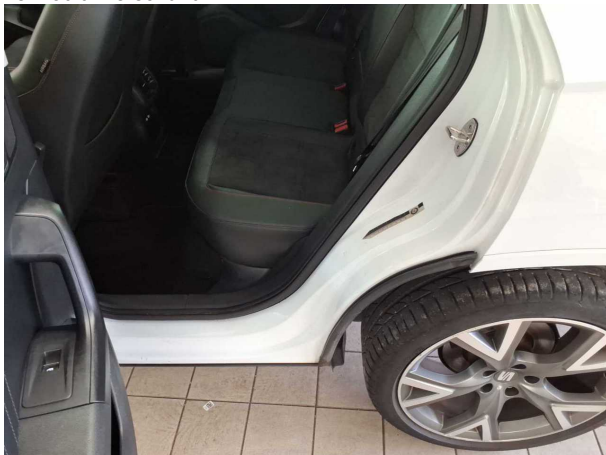
| Nr. | Bauteilgruppe | Beschreibung |
|---|---|---|
| 8 | Seitenwand links | Einstieg - Delle / Lackschaden |

**Beschädigung #8:** Seitenwand links: Einstieg - Delle / Lackschaden

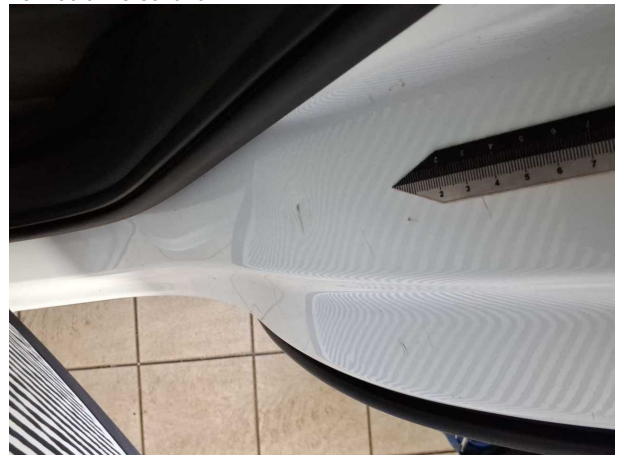
**Beschädigung #8:** Seitenwand links: Einstieg - Delle / Lackschaden

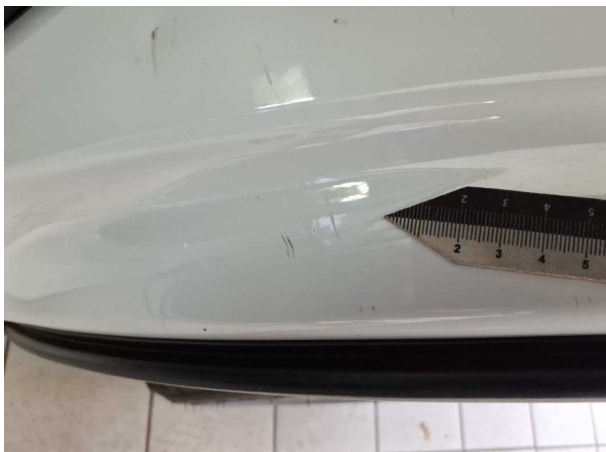
**Beschädigung #8:** Seitenwand links: Einstieg - Delle / Lackschaden

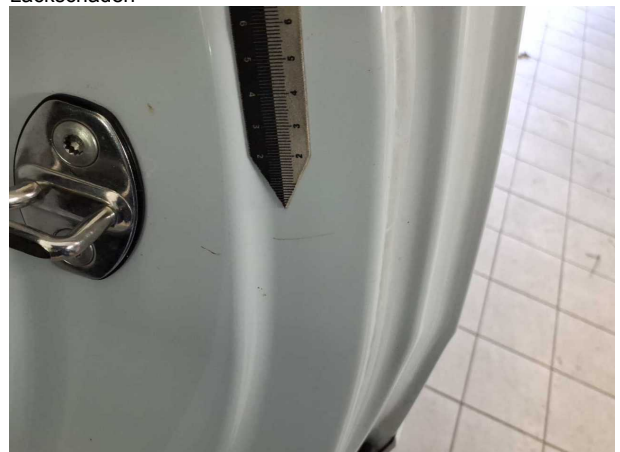
**Beschädigung #8:** Seitenwand links: Einstieg - Delle / Lackschaden

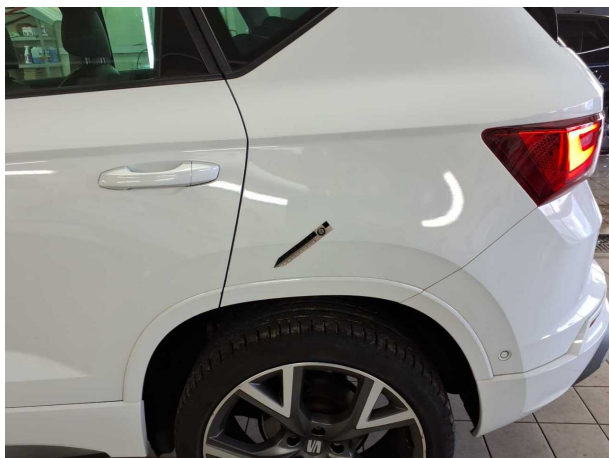
| Nr. | Bauteilgruppe | Beschreibung |
|---|---|---|
| 9 | Seitenwand links | Seitenwand (2 Dellen) - Delle(n) |

**Beschädigung #9:** Seitenwand links: Seitenwand (2 Dellen) - Delle(n)

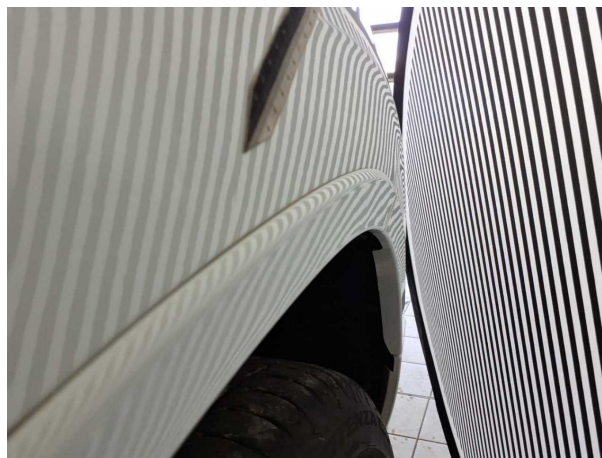
**Beschädigung #9:** Seitenwand links: Seitenwand (2 Dellen) - Delle(n)

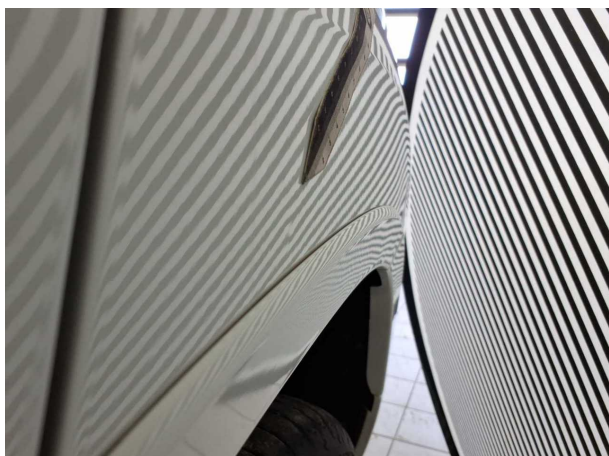
**Beschädigung #9:** Seitenwand links: Seitenwand (2 Dellen) - Delle(n)

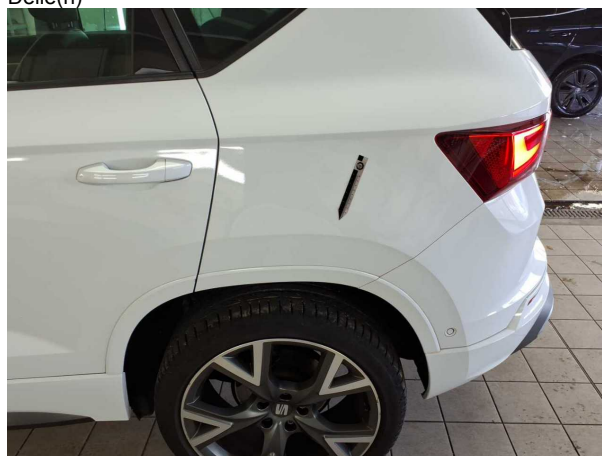
**Beschädigung #9:** Seitenwand links: Seitenwand (2 Dellen) - Delle(n)

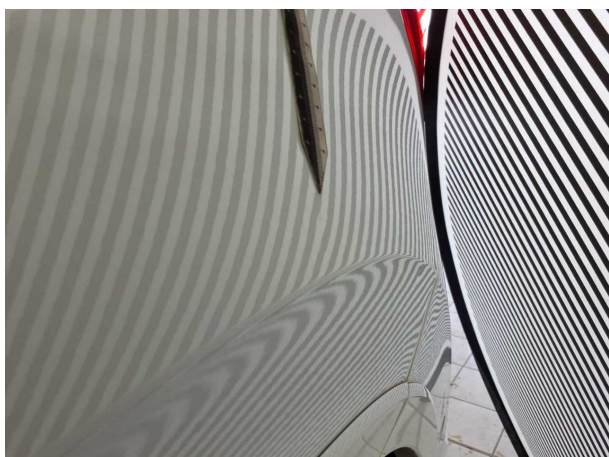
**Beschädigung #9:** Seitenwand links: Seitenwand (2 Dellen) - Delle(n)

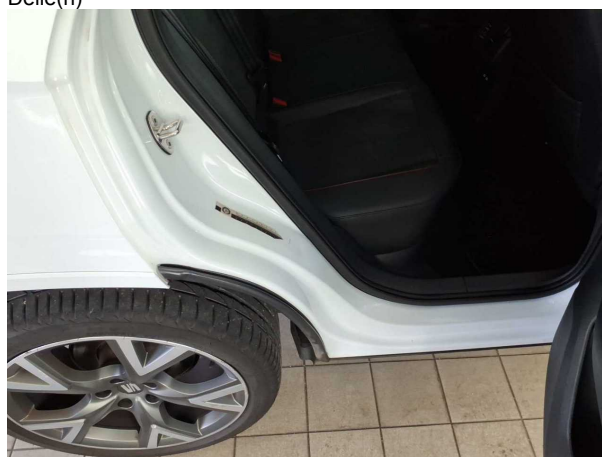
| Nr. | Bauteilgruppe | Beschreibung |
|---|---|---|
| 10 | Seitenwand rechts | Einstieg - Delle / Lackschaden |

**Beschädigung #10:** Seitenwand rechts: Einstieg - Delle / Lackschaden

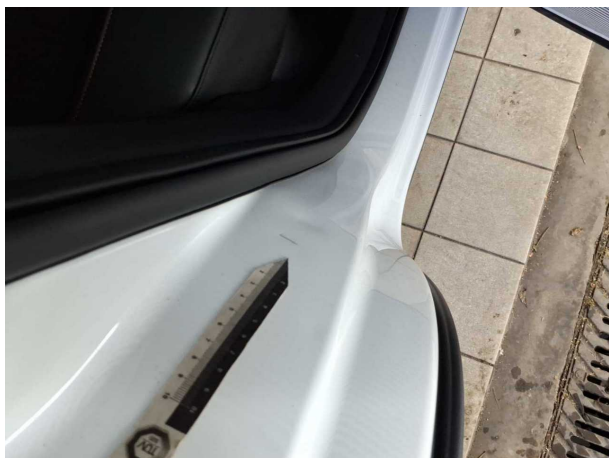
**Beschädigung #10:** Seitenwand rechts: Einstieg - Delle / Lackschaden

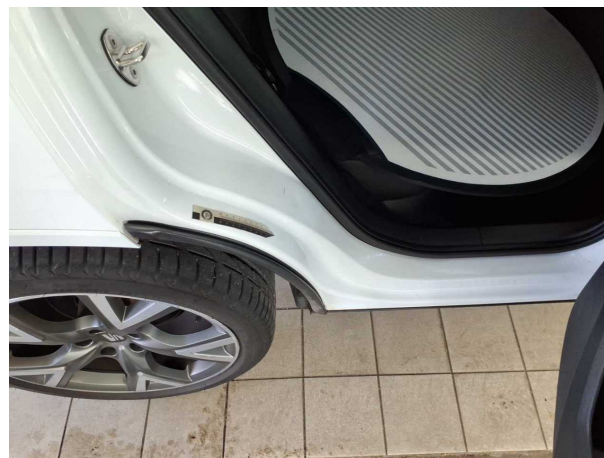
**Beschädigung #10:** Seitenwand rechts: Einstieg - Delle / Lackschaden

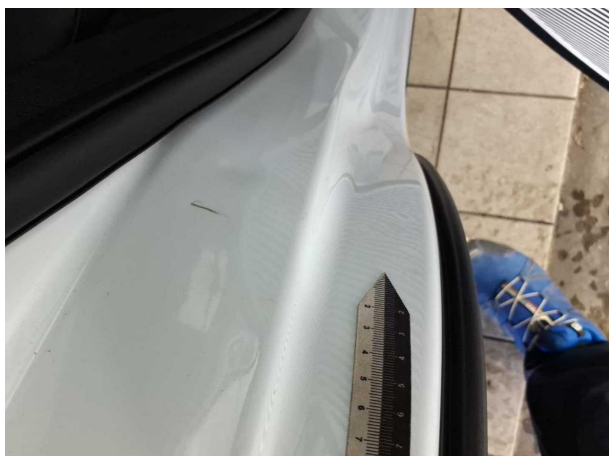
**Beschädigung #10:** Seitenwand rechts: Einstieg - Delle / Lackschaden

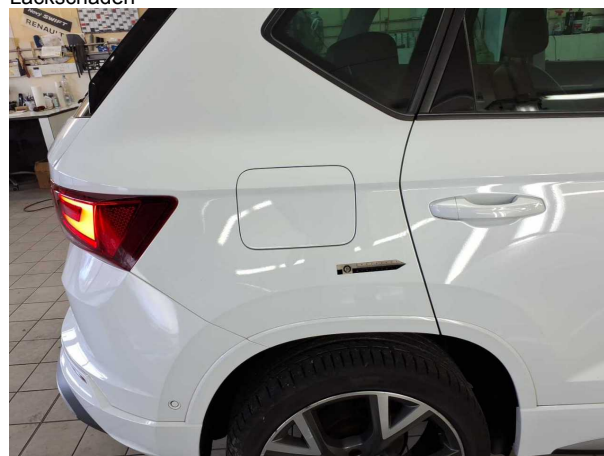
| Nr. | Bauteilgruppe | Beschreibung |
|---|---|---|
| 11 | Seitenwand rechts | Seitenwand - Delle(n) |

**Beschädigung #11:** Seitenwand rechts: Seitenwand - Delle(n)

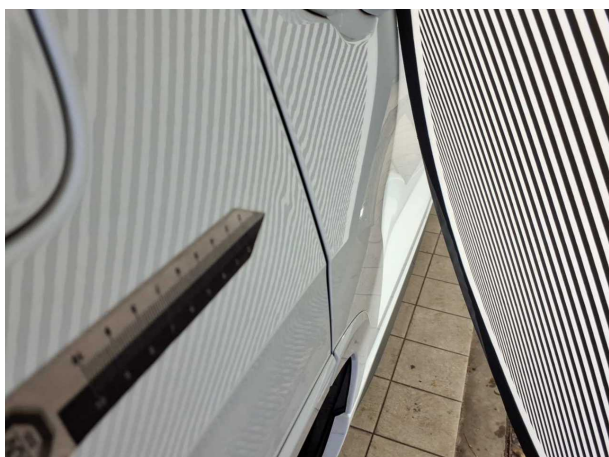
**Beschädigung #11:** Seitenwand rechts: Seitenwand - Delle(n)

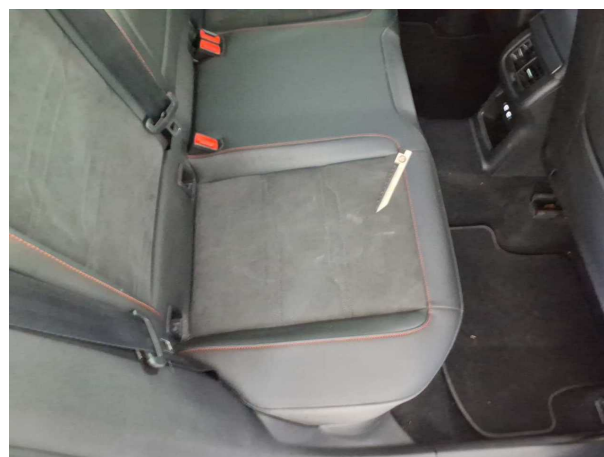
| Nr. | Bauteilgruppe | Beschreibung |
|---|---|---|
| 12 | Sitz hinten | Sitzbezug |

**Beschädigung #12:** Sitz hinten: Sitzbezug

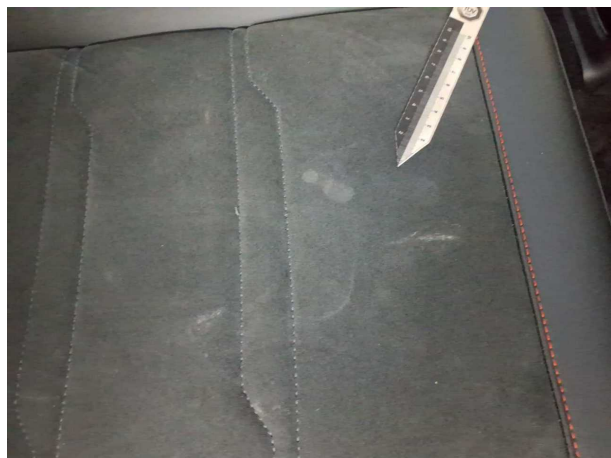
**Beschädigung #12:** Sitz hinten: Sitzbezug

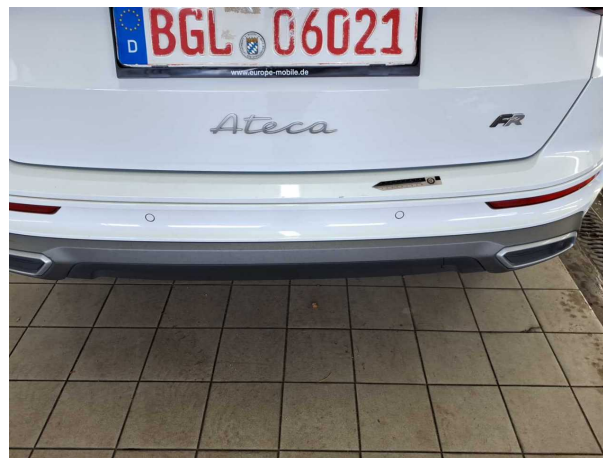
| Nr. | Bauteilgruppe | Beschreibung |
|---|---|---|
| 13 | Stoßfänger hinten | Stoßfänger hinten - Kratzer |

**Beschädigung #13:** Stossfänger hinten: Stossfänger hinten - Kratzer

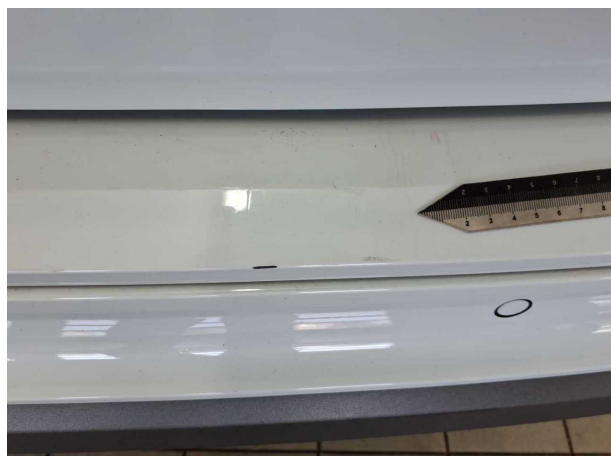
**Beschädigung #13:** Stossfänger hinten: Stossfänger hinten - Kratzer

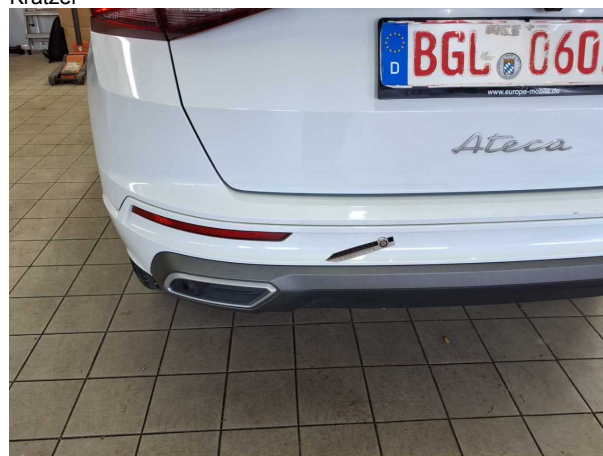
**Beschädigung #13:** Stossfänger hinten: Stossfänger hinten - Kratzer

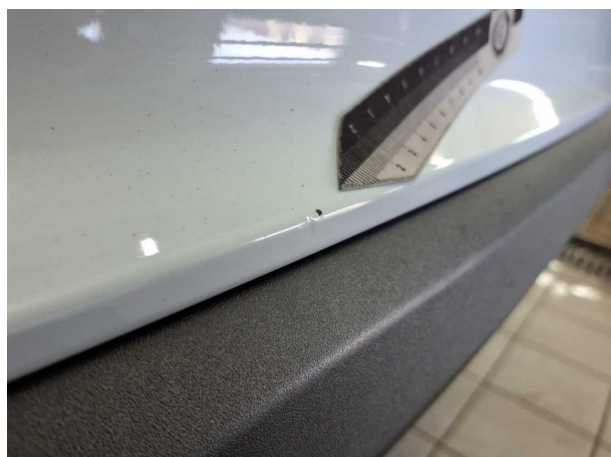
**Beschädigung #13:** Stossfänger hinten: Stossfänger hinten - Kratzer

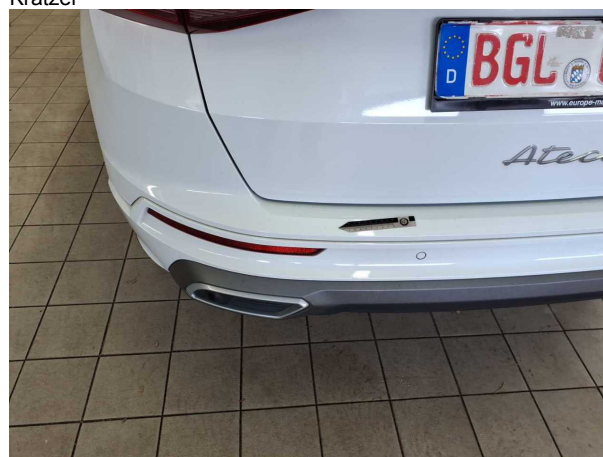
**Beschädigung #13:** Stossfänger hinten: Stossfänger hinten - Kratzer

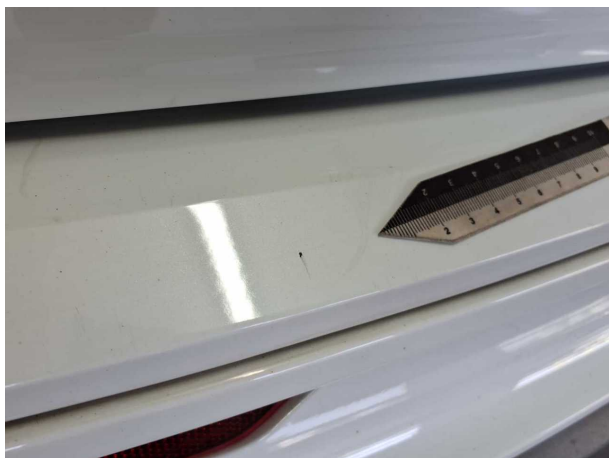
**Beschädigung #13:** Stossfänger hinten: Stossfänger hinten - Kratzer

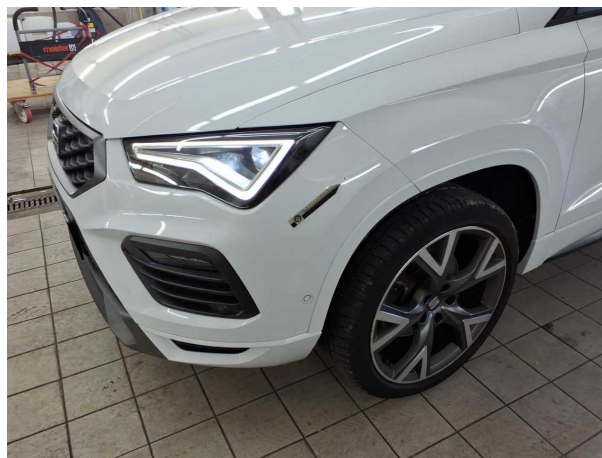
| Nr. | Bauteilgruppe | Beschreibung |
|---|---|---|
| 14 | Stoßfänger vorn | Stoßfänger vorn links - Kratzer |

**Beschädigung #14:** Stossfänger vorn: Stossfänger vorn links - Kratzer

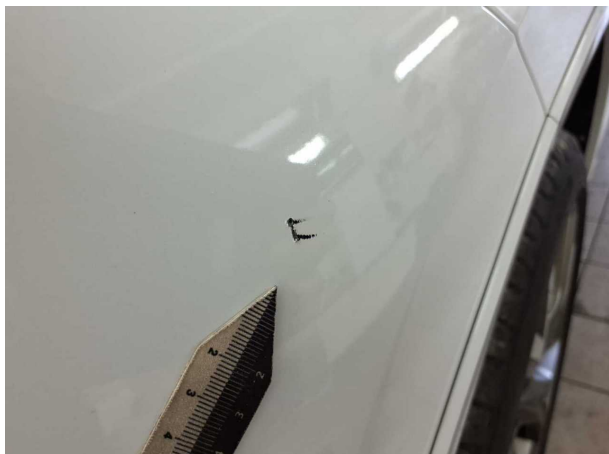
**Beschädigung #14:** Stossfänger vorn: Stossfänger vorn links - Kratzer

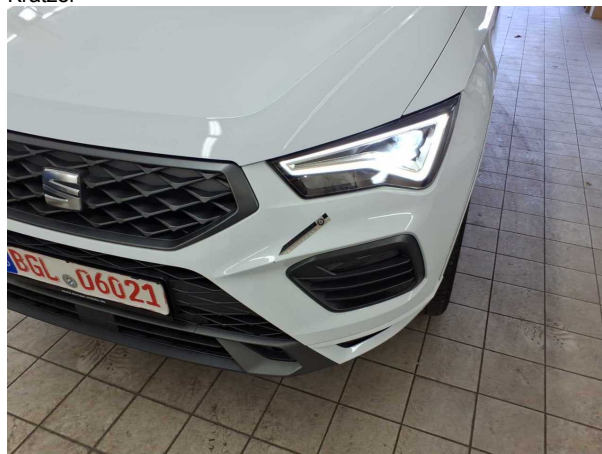
**Beschädigung #14:** Stossfänger vorn: Stossfänger vorn links - Kratzer

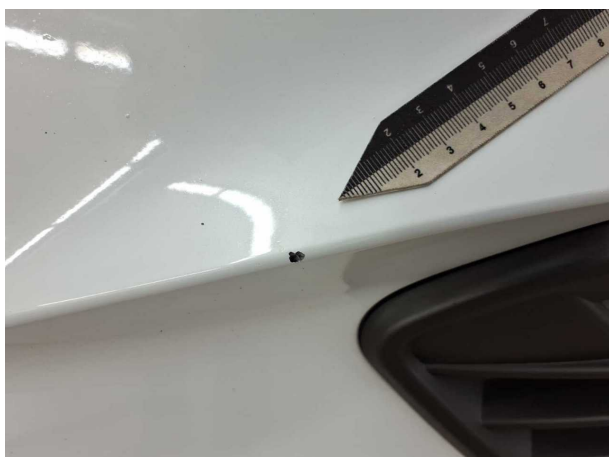
**Beschädigung #14:** Stossfänger vorn: Stossfänger vorn links - Kratzer

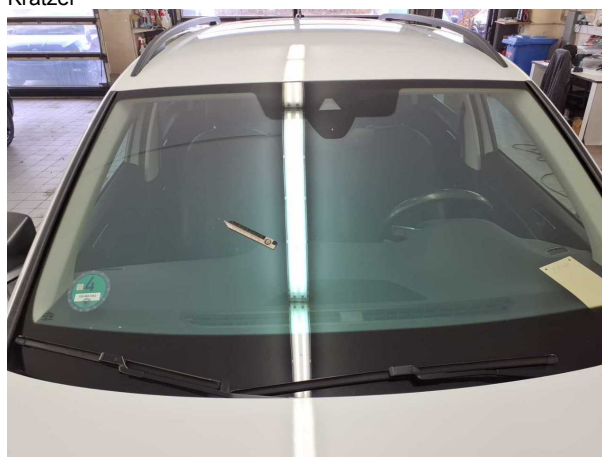
| Nr. | Bauteilgruppe | Beschreibung |
|---|---|---|
| 15 | Verglasung | Frontscheibe - Steinschlag |

**Beschädigung #15:** Verglasung: Frontscheibe - Steinschlag

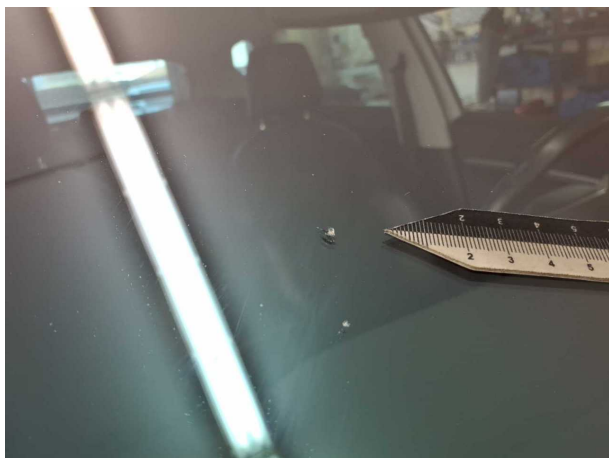
**Beschädigung #15:** Verglasung: Frontscheibe - Steinschlag

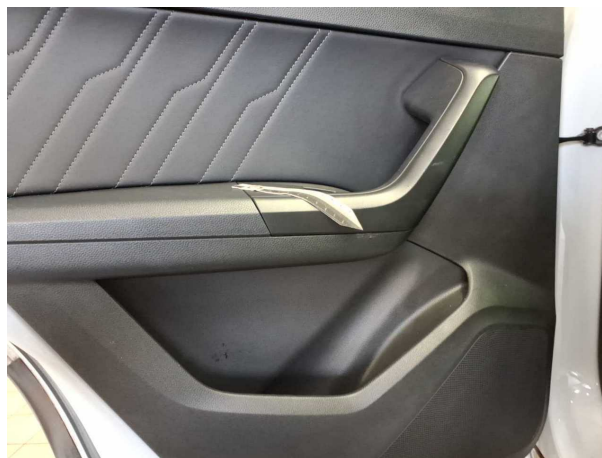
| Nr. | Bauteilgruppe | Beschreibung |
|---|---|---|
| 16 | Verkleidungen/Abdeckungen | Türverkleidung hinten links - Kratzer |

**Beschädigung #16:** Verkleidungen/Abdeckungen: Türverkleidung hinten links - Kratzer

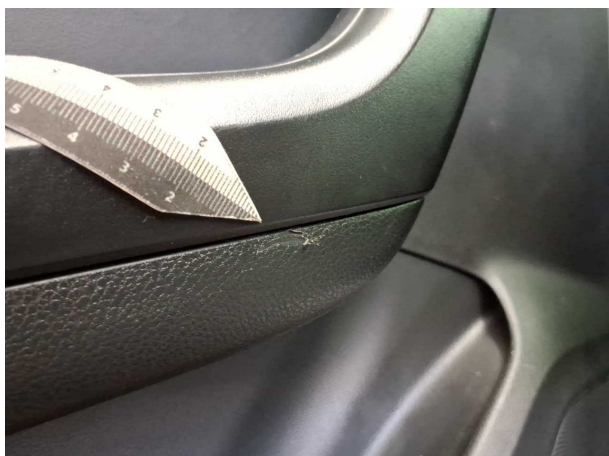
**Beschädigung #16:** Verkleidungen/Abdeckungen: Türverkleidung hinten links - Kratzer
