Protokollnummer: 39987068  
Auftrags-Nr / Referenz:  
Besichtigungsdatum: 03.06.2025  
Sachverständiger: David Müller  
Besichtigung durch: David Müller

# Gebrauchtwagendokumentation

| Hersteller / Modell | Volkswagen TAIGO | | |
| Kennzeichen | | Fahrgestellnummer | WVGZZCSZPY033790 |

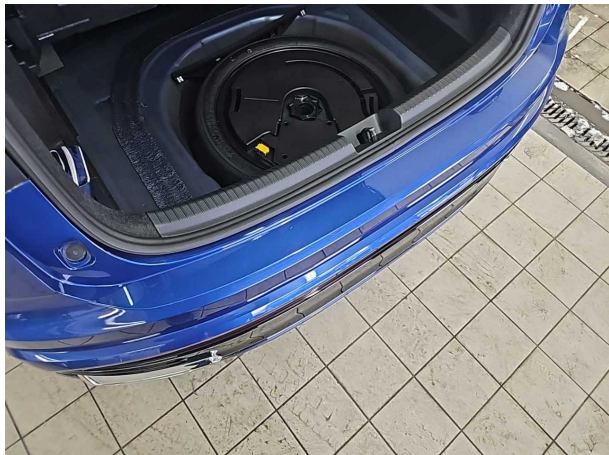
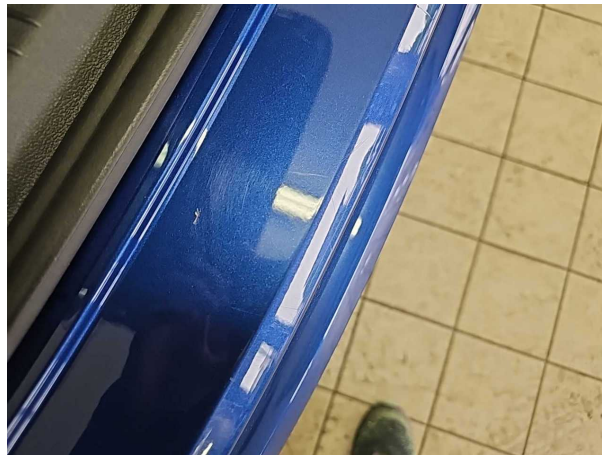
| Nr. | Bauteilgruppe | Beschreibung |
|---|---|---|
| 1 | Stoßfänger hinten | Stoßfänger hinten - verkratzt / verschürft |

**Beschädigung #1:** Stossfänger hinten: Stossfänger hinten - verkratzt / verschürft

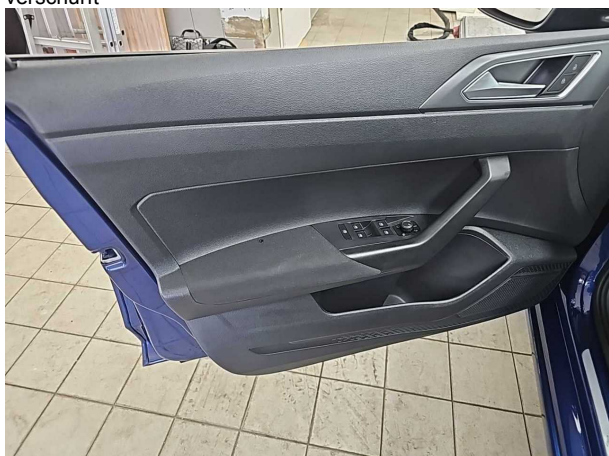
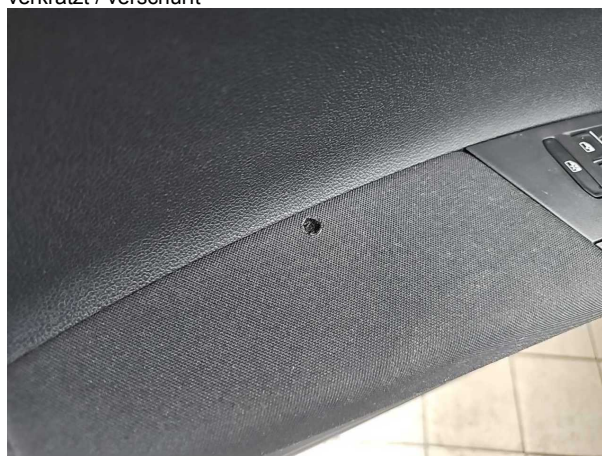
| Nr. | Bauteilgruppe | Beschreibung |
|---|---|---|
| 2 | Verkleidungen/Abdeckungen | Türverkleidung vorn links - Brandloch |

**Beschädigung #2:** Verkleidungen/Abdeckungen: Türverkleidung vorn links - Brandloch
