Protokollnummer: 42660902  
Auftrags-Nr / Referenz:  
Besichtigungsdatum: 25.11.2025  
Sachverständiger: David Vogel  
Besichtigung durch: David Vogel

# Gebrauchtwagendokumentation

| Hersteller / Modell | CUPRA FORMENTOR | | |

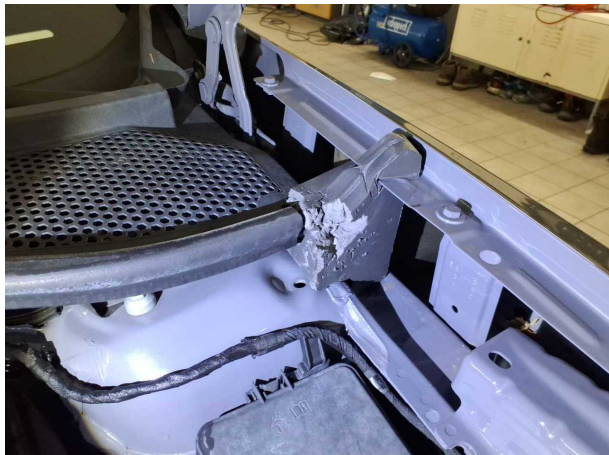
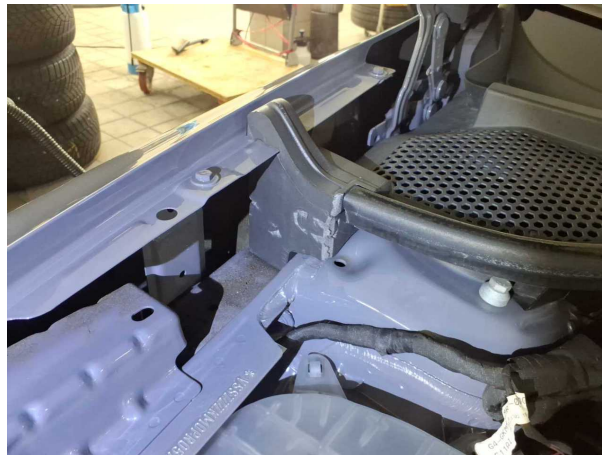
| Nr. | Bauteilgruppe | Beschreibung |
|---|---|---|
| 1 | Sonstiges | Sonstiges (Füllstück Motorraum links und rechts) - Marderschaden |

**Beschädigung #1:** Sonstiges: Sonstiges (Füllstück Motorraum links und rechts) - Marderschaden

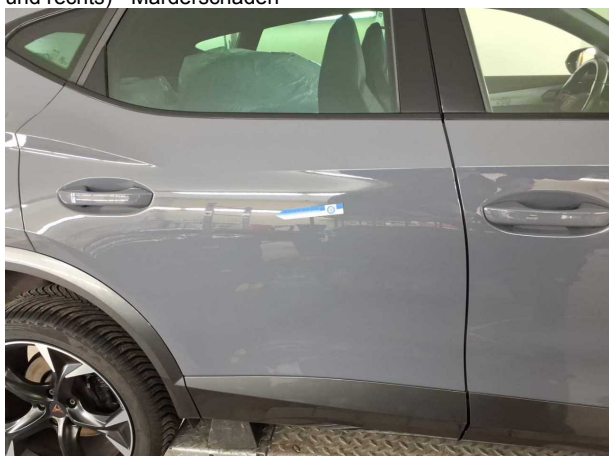
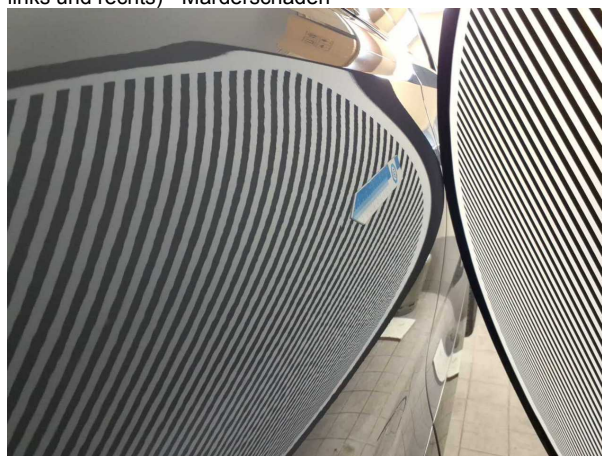
| Nr. | Bauteilgruppe | Beschreibung |
|---|---|---|
| 2 | Tür hinten rechts | Tür - Delle(n) |

**Beschädigung #2:** Tür hinten rechts: Tür - Delle(n)
