Protokollnummer: 43374157
Auftrags-Nr / Referenz:
Besichtigungsdatum: 13.01.2026
Sachverständiger: David Vogel
Besichtigung durch: David Vogel

Gebrauchtwagendokumentation

Hersteller / Modell	Volkswagen TAIGO		
Kennzeichen		Fahrgestellnummer	WVGZZZCSZPY087649
Erstzulassung	24.08.2023	Laufleistung (abgelesen)	21.761 km
HSN/TSN	0603 / CQN 00036	Kraftstoffart / Zylinder	Benzin / 4
Fahrzeugart	PKW Limousine	Antriebsart	Frontantrieb
Schadstoffklasse	EURO6;WLTP;AP;PI/CI; M, N1 I	Getriebe / Anzahl Gänge	Automatik
Farbe	Schwarz Metallic	Besichtigungszustand	ausreichend
Leistung / Hubraum	110 kW / 1.498 ccm	Nächste HU	08/2026
Wartungsheft / Nachweis	digitaler Nachweis / unvollstän...	Restlauf bis Service	8.300 km
Letzte Wartung		Polsterart	Stoff
Vorschaden	Feststellbar	Polsterfarbe	Schwarz-Grau
Nachlackierung	Keine Feststellbar	zul. Gesamtgewicht	1.750 kg
Dokumente	ZB I vorhanden (Kopie)	Anzahl Halter	unbekannt
Schlüssel soll/ist	2/2	Anzahl Sitze / Türen	5 / 5

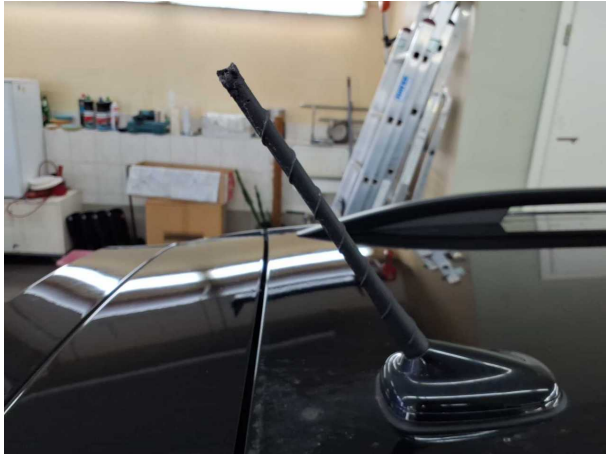
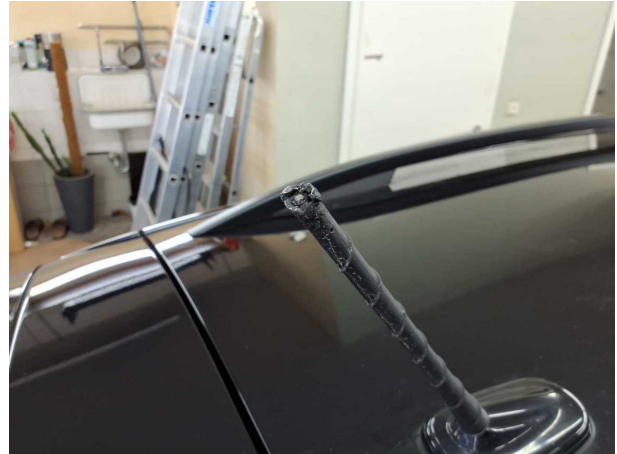
Beschädigung #1: Fahrzeugdach: Antennenstab - gebrochen / gerissen

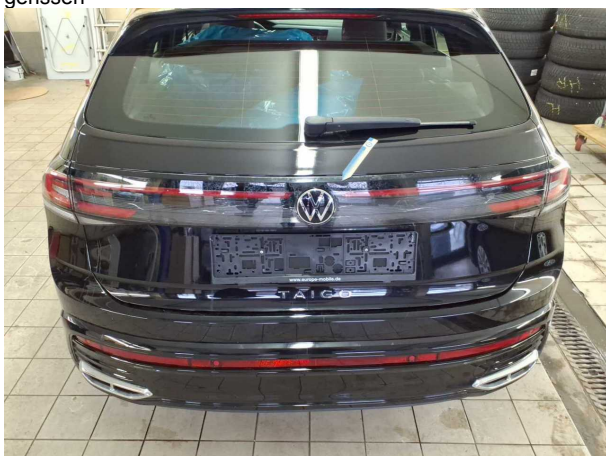
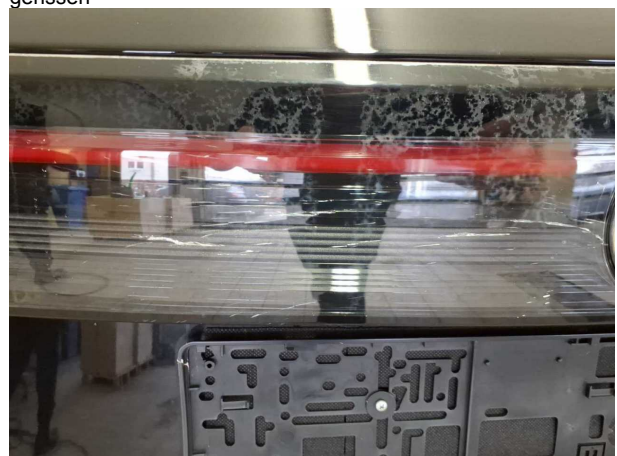
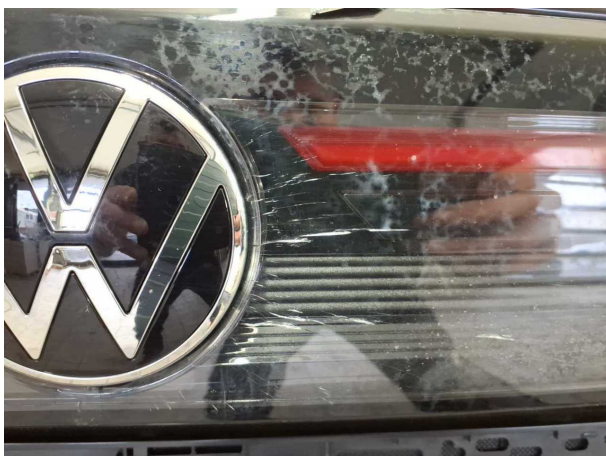
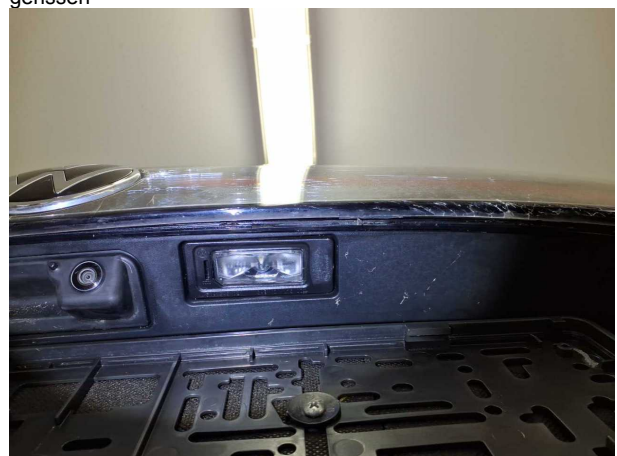
Beschädigung #2: Heckleuchte: Heckleuchte - gebrochen / gerissen

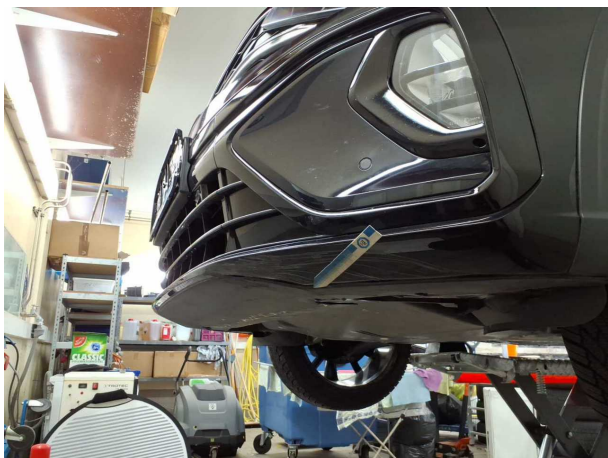
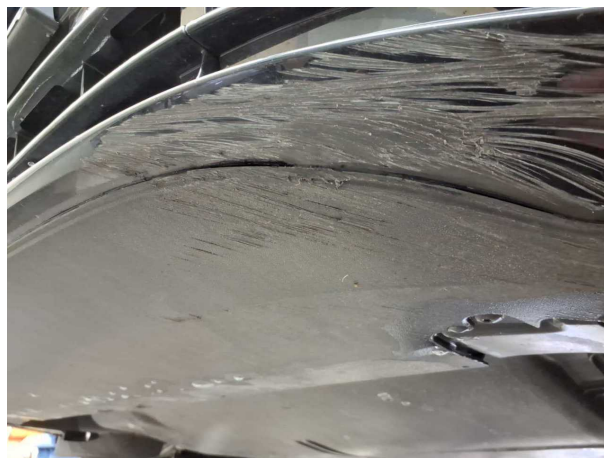
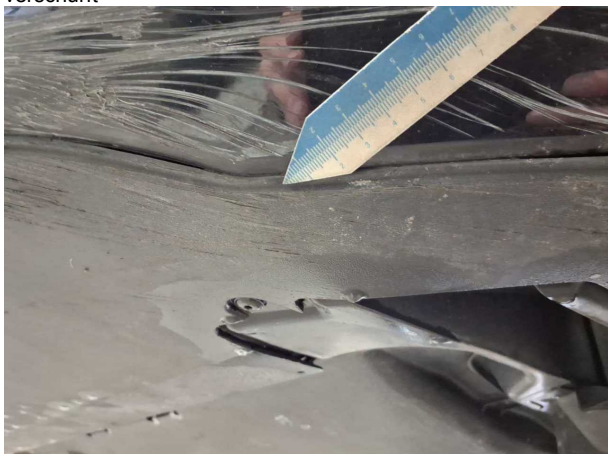
Beschädigung #3: Karosserie: Unterbodenverkleidung - verkratzt / verschürft

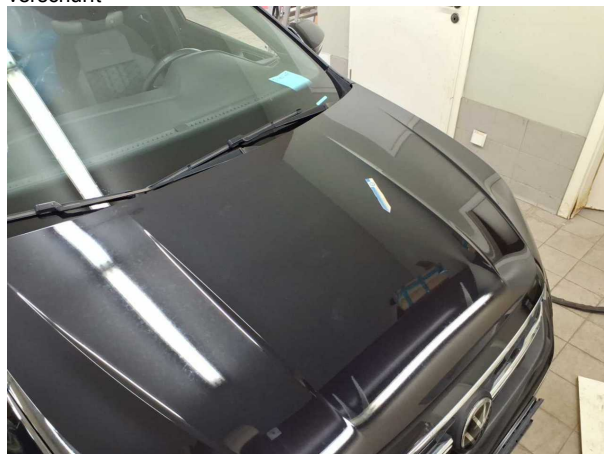
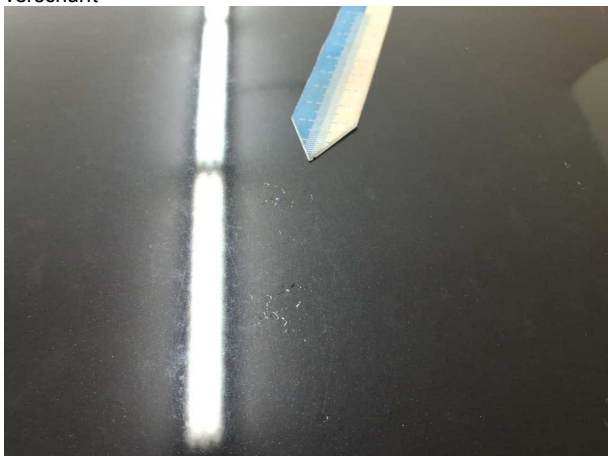
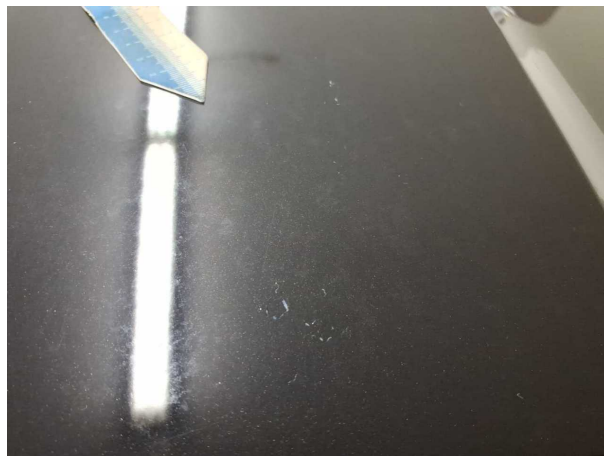
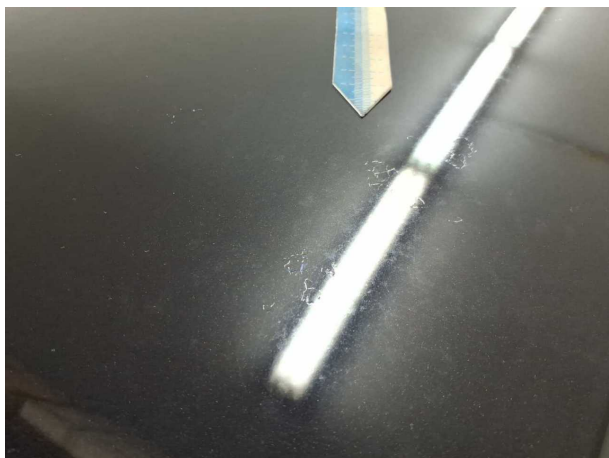
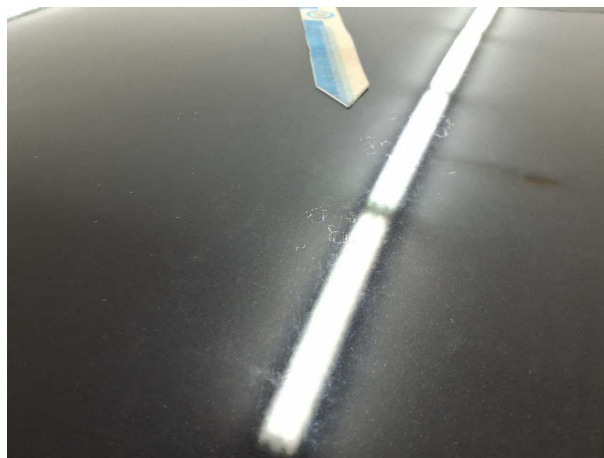
Beschädigung #4: Motorhaube: Motorhaube - Lackmangel

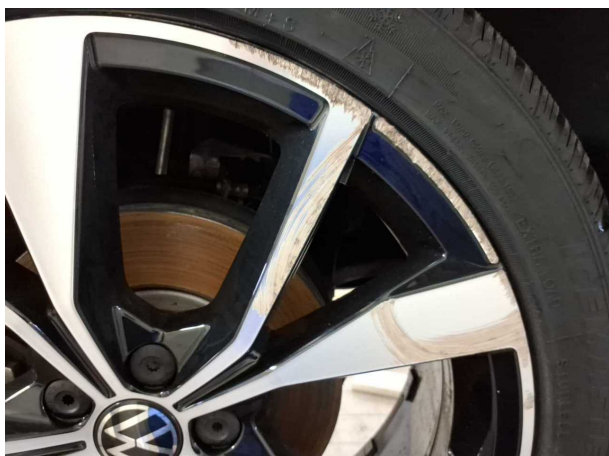
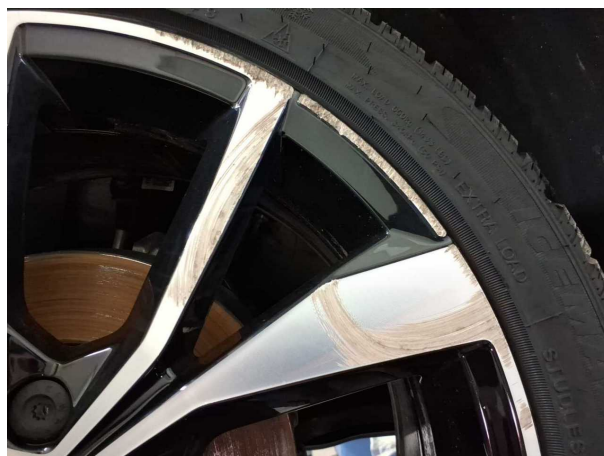
Beschädigung #5: Rad/Reifen: Leichtmetallfelge vorn links - verkratzt / verschürft

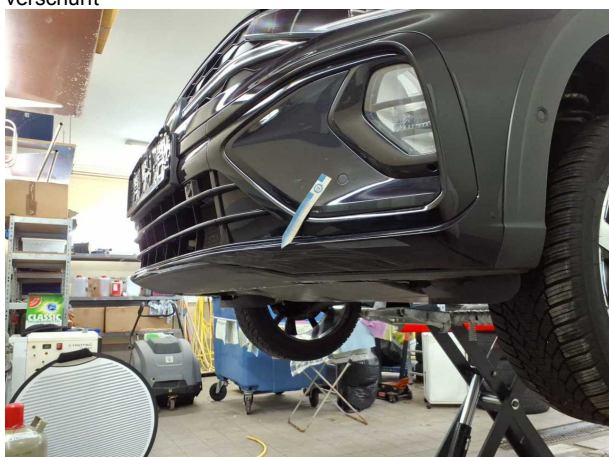
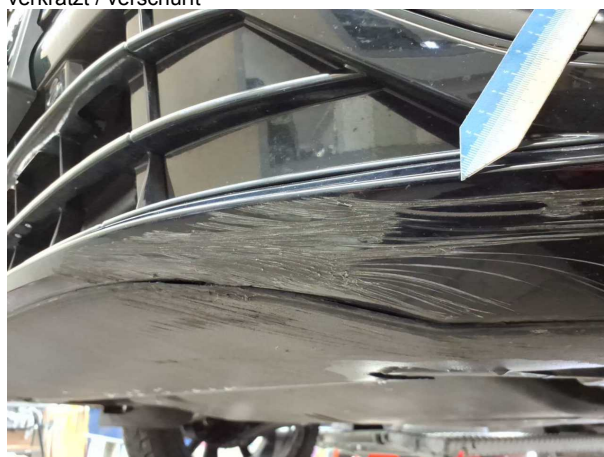
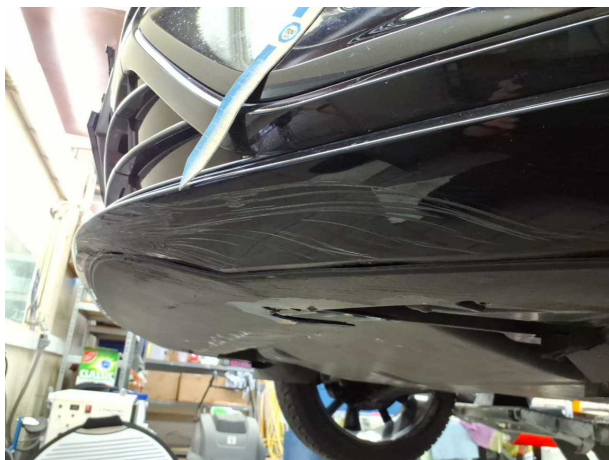
Beschädigung #6: Stossfänger vorn: Stossfänger vorn - verkratzt / verschürft
