Protokollnummer: 39987850  
Auftrags-Nr / Referenz:  
Besichtigungsdatum: 27.05.2025  
Sachverständiger: David Müller  
Besichtigung durch: David Müller

# Gebrauchtwagendokumentation

Hersteller / Modell	Seat ATECA		
Kennzeichen		Fahrgestellnummer	VSSZZZ5F4P6538169
Erstzulassung	01.03.2023	Laufleistung (abgelesen)	49.797 km
HSN/TSN	7593 / AOB 00425	Kraftstoffart / Zylinder	Benzin / 4
Fahrzeugart	PKW Kombi	Antriebsart	Frontantrieb
Schadstoffklasse	EURO6;WLTP;AP;PI/CI; M, N1 I	Getriebe / Anzahl Gänge	Automatik
Farbe	Grau Metallic	Besichtigungszustand	Ausreichend
Leistung / Hubraum	110 kW / 1.498 ccm	Nächste HU	03/2026
Wartungsheft / Nachweis	digitaler Nachweis / vollständig	Restlauf bis Service	11.700 km
Letzte Wartung		Polsterart	Leder
Vorschaden	Keine Feststellbar	Polsterfarbe	Schwarz
Nachlackierung	Keine Feststellbar	zul. Gesamtgewicht	1.940 kg
Dokumente	ZB I vorhanden (Kopie)	Anzahl Halter	unbekannt
Schlüssel soll/ist	2/2	Anzahl Sitze / Türen	5 / 5

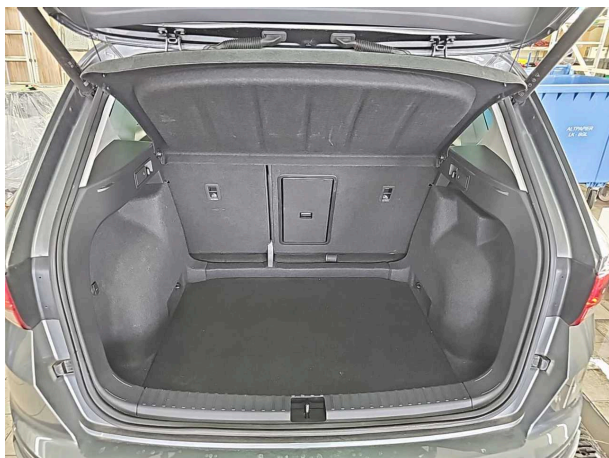
Abbildung 13: Laderaum

Nr.	Bauteilgruppe	Beschreibung
1	Verkleidungen/Abdeckungen	Heckdeckel, Innenverkleidung - verkratzt / verschürft - kein Abzug
