TÜV SÜD Auto Partner GmbH
Wiesenring 2
04159 Leipzig

Protokollnummer: 42752474

Gebrauchtwagendokumentation

Hersteller / Modell	CUPRA FORMENTOR		
Kennzeichen			Fahrgestellnummer VSSZZZKM4PR107266
Erstzulassung	29.09.2023	Laufleistung (abgelesen)	30.918 km
HSN/TSN	7593 / ARG 00067	Kraftstoffart / Zylinder	Benzin / 4
Fahrzeugart	PKW Limousine	Antriebsart	Allradantrieb
Schadstoffklasse	EURO6;WLTP;AP;PI/CI; M, N1 I	Getriebe / Anzahl Gänge	Automatik
Farbe	Grau Metallic	Besichtigungszustand	ausreichend
Leistung / Hubraum	228 kW / 1.984 ccm	Nächste HU	09/2026
Wartungsheft / Nachweis	nicht vorhanden	Restlauf bis Service	29.200 km
Letzte Wartung	11/2025 bei 30.072 km	Polsterart	Stoff/Leder Kombination
Vorschaden	Keine Feststellbar	Polsterfarbe	Schwarz
Nachlackierung	Keine Feststellbar	zul. Gesamtgewicht	2.140 kg
Dokumente	ZB I vorhanden (Kopie)	Anzahl Halter	unbekannt
Schlüssel soll/ist	2/2	Anzahl Sitze / Türen	5 / 5

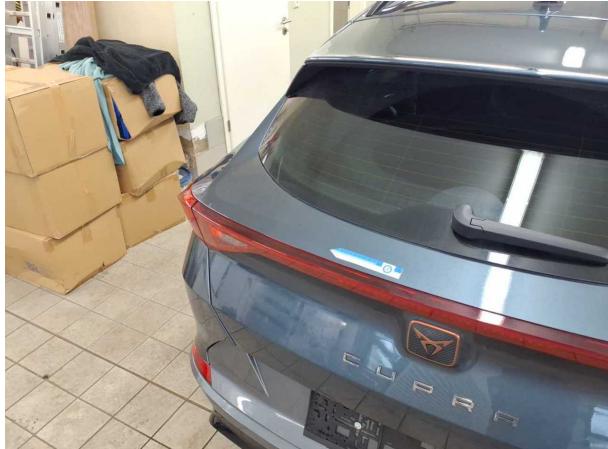
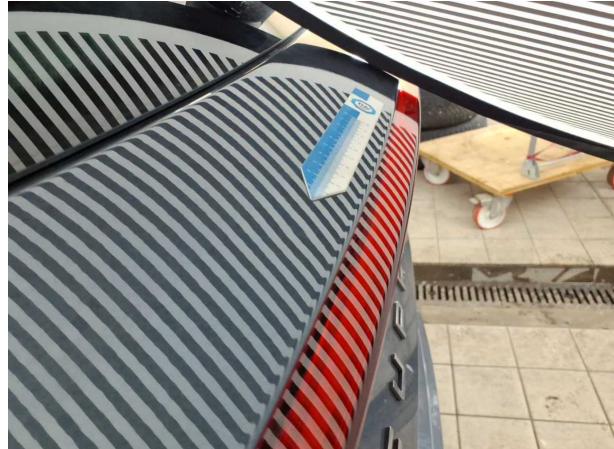
Nr.	Bauteilgruppe	Beschreibung
1	Heckklappe/-tür	Heckklappe - Delle(n)
2	Verkleidungen/Abdeckungen	Heckdeckel, Innenverkleidung - Kratzer

Beschädigung #1: Heckklappe/-tür: Heckklappe - Delle(n)

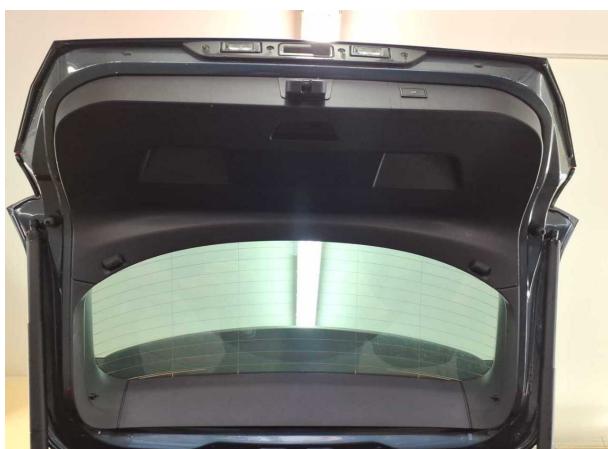
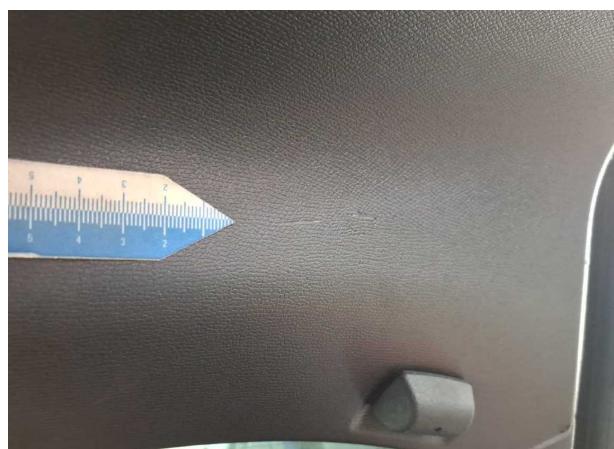
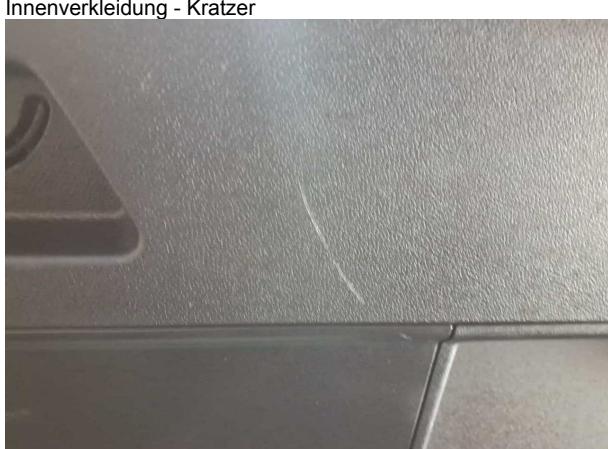
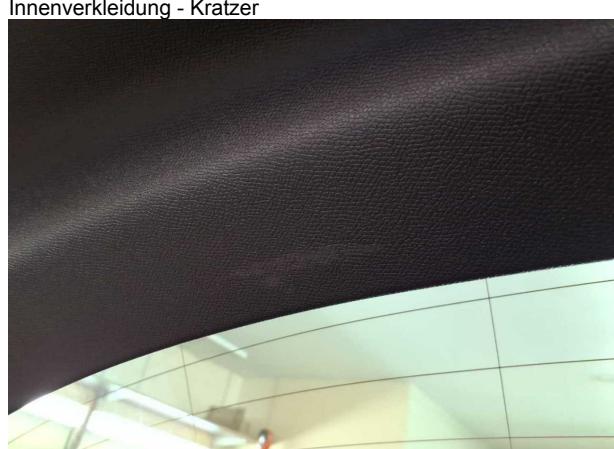
Beschädigung #2: Verkleidungen/Abdeckungen: Heckdeckel, Innenverkleidung - Kratzer
