**TÜV SÜD Auto Service GmbH**  
Kotzinger Straße 6  
83278 Traunstein

Besichtigungsdatum: 15.12.2025

# Gebrauchtwagendokumentation

Hersteller / Modell	Opel MOKKA		
Kennzeichen			Fahrgestellnummer
Erstzulassung	04.12.2023	Laufleistung (abgelesen)	23.171 km
HSN/TSN	1889 / ADB 00074	Kraftstoffart / Zylinder	Benzin / 3
Fahrzeugart	PKW Limousine	Antriebsart	Frontantrieb
Schadstoffklasse	EURO6;WLTP;AP;PI/CI; M, N1 I	Getriebe / Anzahl Gänge	Automatik
Farbe	Grau Metallic	Besichtigungszustand	ausreichend
Leistung / Hubraum	96 kW / 1.199 ccm	Nächste HU	12/2027
Wartungsheft / Nachweis	vorhanden / vollständig	Restlauf bis Service	11 Monat(e)
Letzte Wartung	11/2025 bei 22.769 km	Polsterart	Alcantara/Leder
Vorschaden	Keine Feststellbar	Polsterfarbe	Schwarz
Nachlackierung	Keine Feststellbar	zul. Gesamtgewicht	1.740 kg
Dokumente	ZB I vorhanden (Kopie)	Anzahl Halter	1
Schlüssel soll/ist	2/2	Anzahl Sitze / Türen	5 / 5

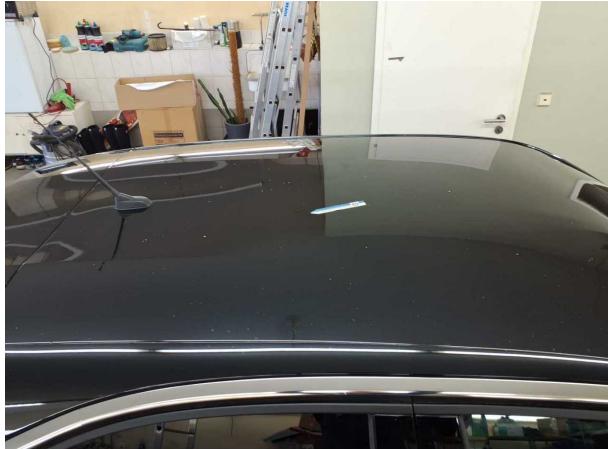
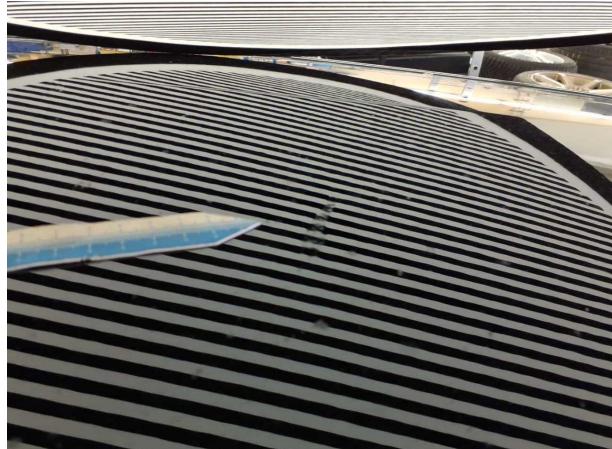
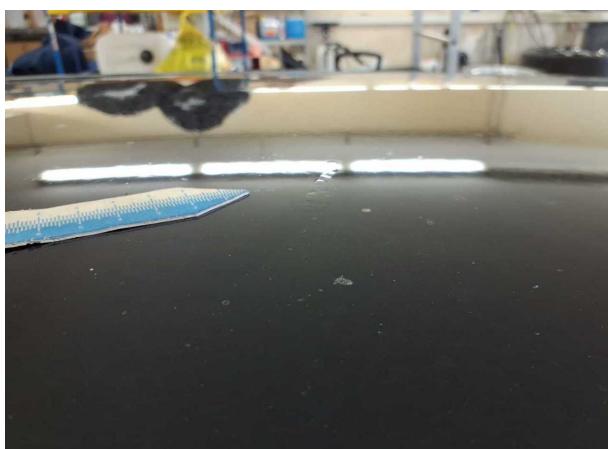
Nr.	Bauteilgruppe	Beschreibung
1	Fahrzeugdach	Dach (Harzfleck) - beschädigt
2	Heckklappe/-tür	Heckklappe (Ca.12 Dellen) - Delle(n)
3	Tür hinten links	Tür - Delle(n)

**Beschädigung #1:** Fahrzeugdach: Dach (Harzfleck) - beschädigt

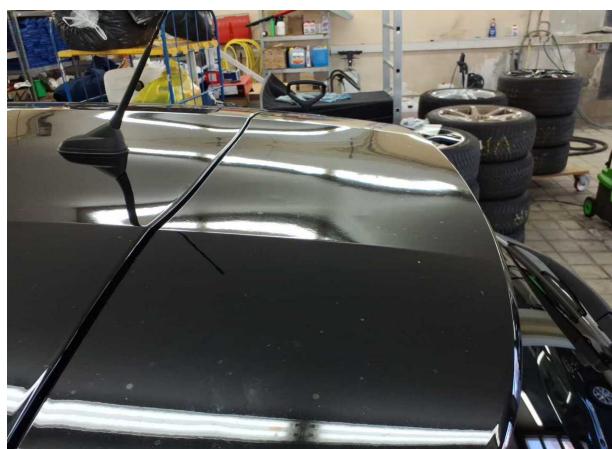
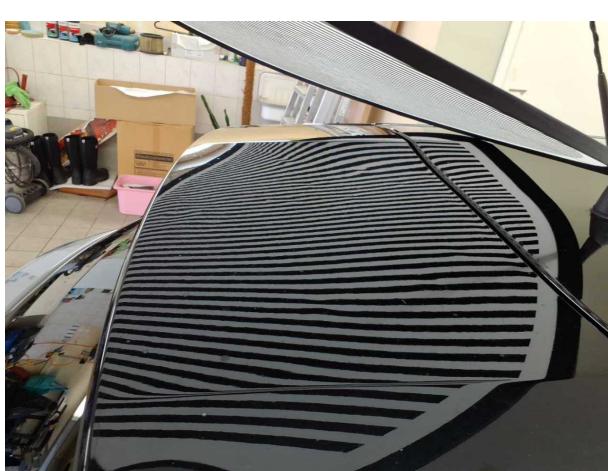
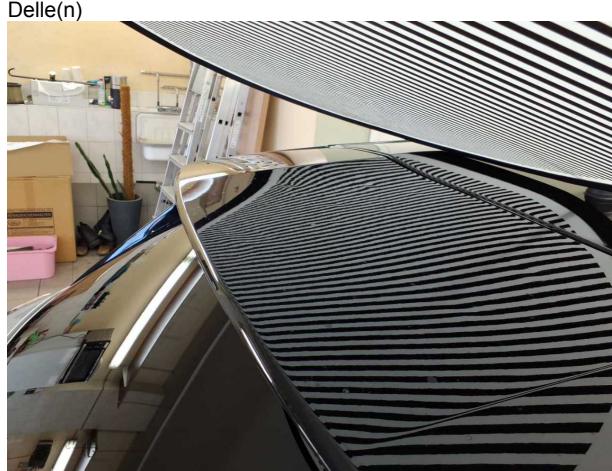
**Beschädigung #2:** Heckklappe/-tür: Heckklappe (Ca.12 Dellen) - Delle(n)

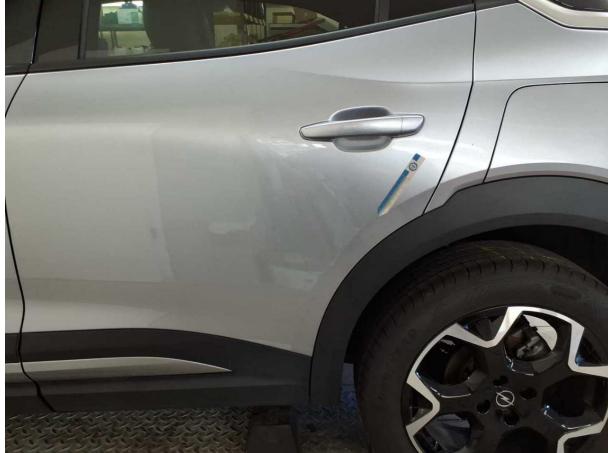
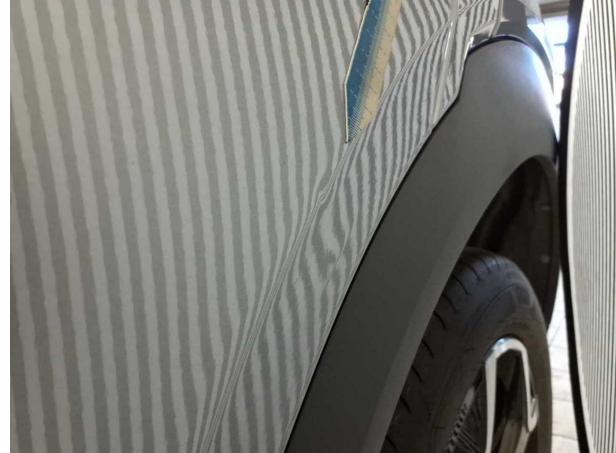
**Beschädigung #3:** Tür hinten links: Tür - Delle(n)
