Protokollnummer: 40256777  
Auftrags-Nr / Referenz:  
Besichtigungsdatum: 12.06.2025  
Sachverständiger: Georg Niederberger  
Besichtigung durch: Georg Niederberger

# Gebrauchtwagendokumentation

| Hersteller / Modell | Seat FORMENTOR | | |

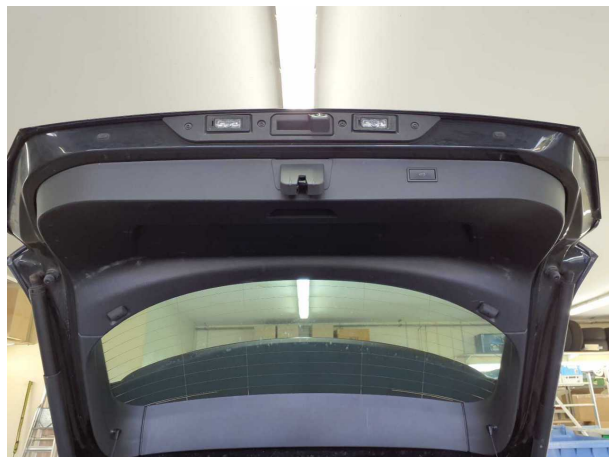
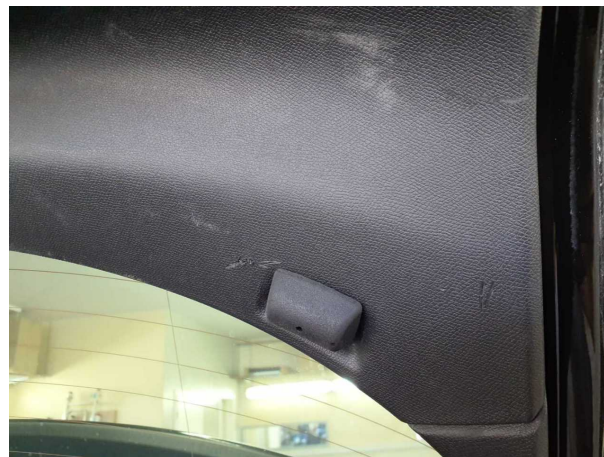
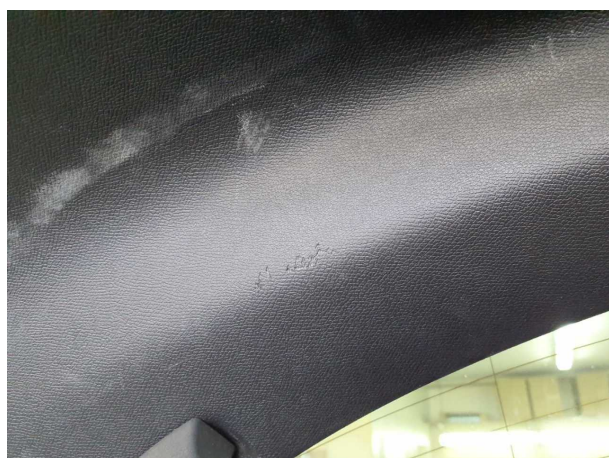
| Nr. | Bauteilgruppe | Beschreibung |
|---|---|---|
| 1 | Heckklappe/-tür | Heckklappe - Kratzer |

**Beschädigung #1:** Heckklappe/-tür: Heckklappe - Kratzer

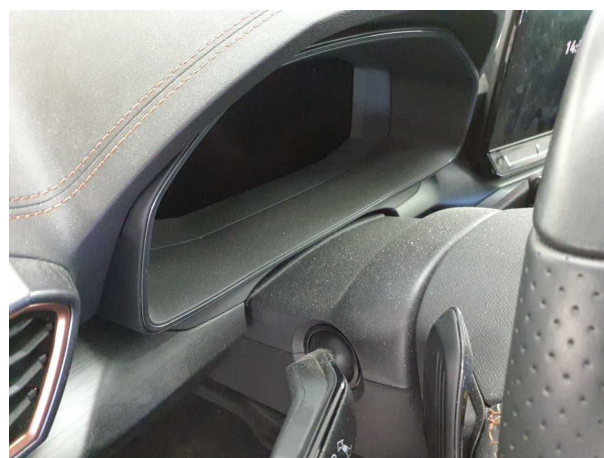
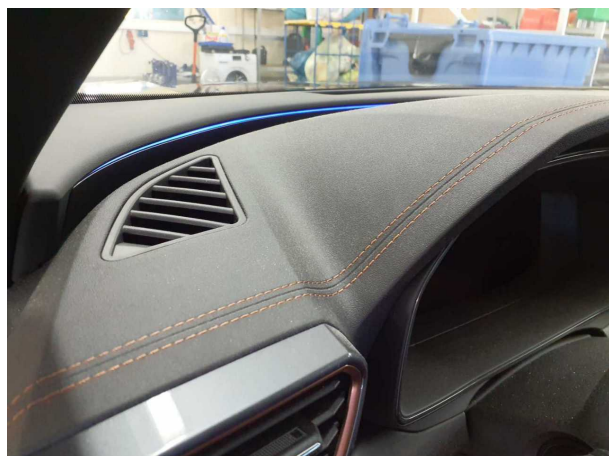
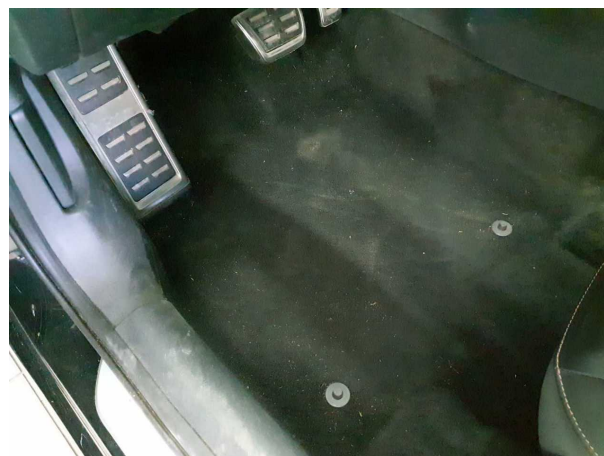
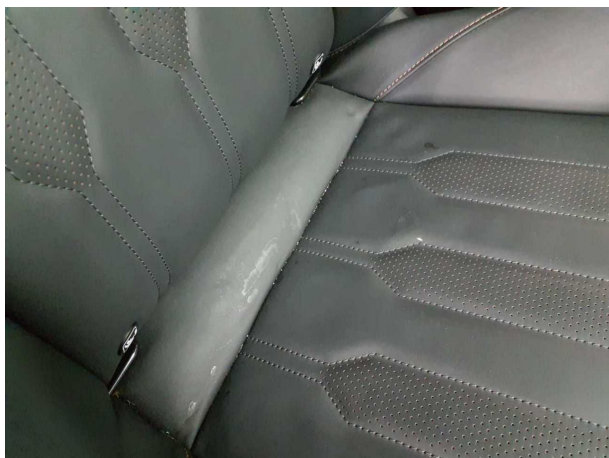
| Nr. | Bauteilgruppe | Beschreibung |
|---|---|---|
| 2 | Interieur | Innenraum - verschmutzt |

**Beschädigung #2:** Interieur: Innenraum - verschmutzt

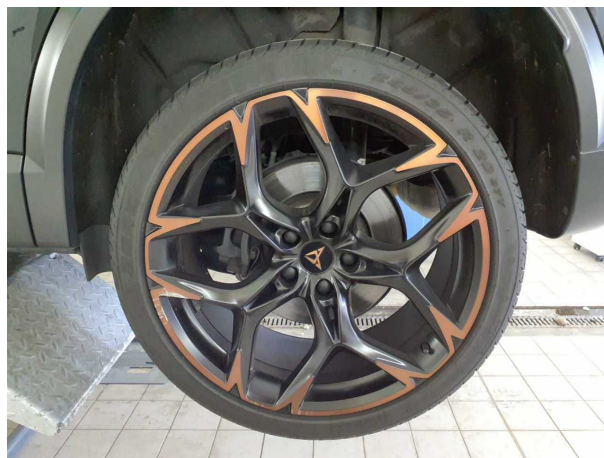
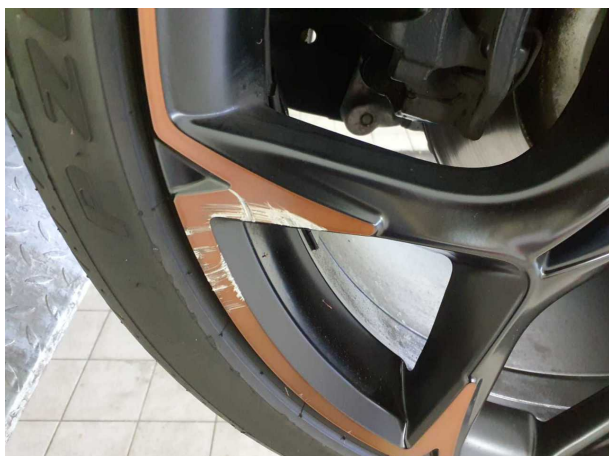
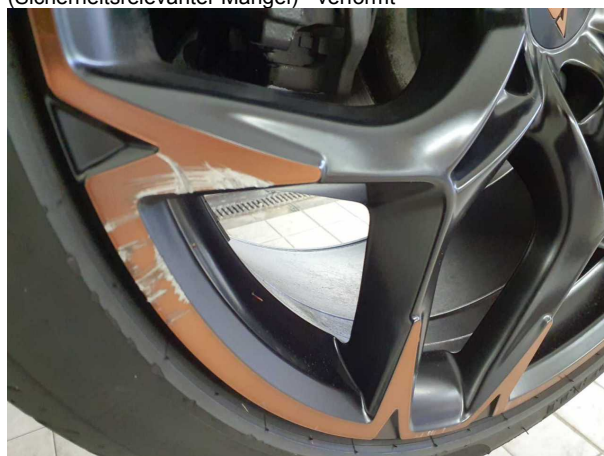
| Nr. | Bauteilgruppe | Beschreibung |
|---|---|---|
| 3 | Rad/Reifen | Leichtmetallfelge hinten links (Sicherheitsrelevanter Mangel) - verformt |

**Beschädigung #3:** Rad/Reifen: Leichtmetallfelge hinten links (Sicherheitsrelevanter Mangel) - verformt

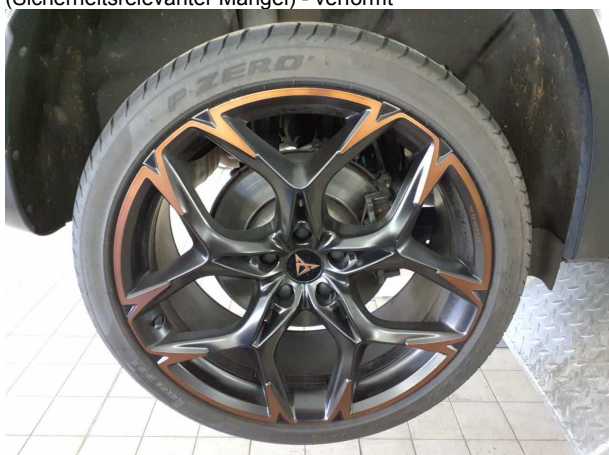
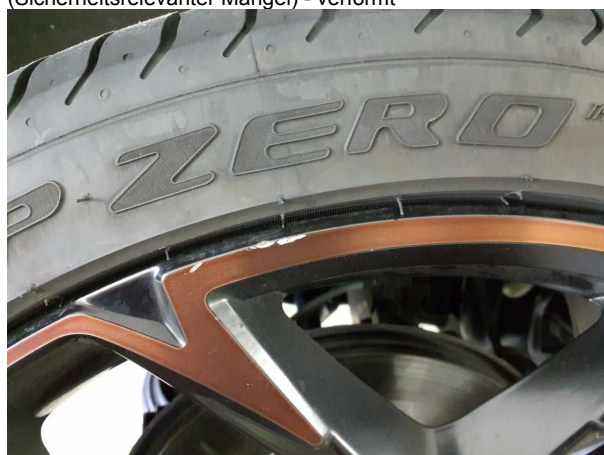
| Nr. | Bauteilgruppe | Beschreibung |
|---|---|---|
| 4 | Rad/Reifen | Leichtmetallfelge hinten rechts - Kratzer |

**Beschädigung #4:** Rad/Reifen: Leichtmetallfelge hinten rechts - Kratzer

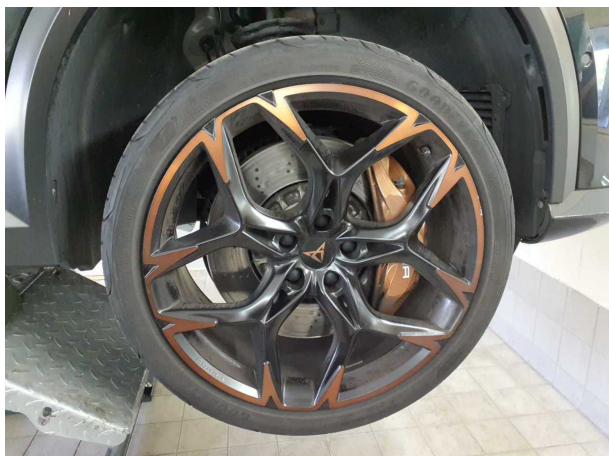
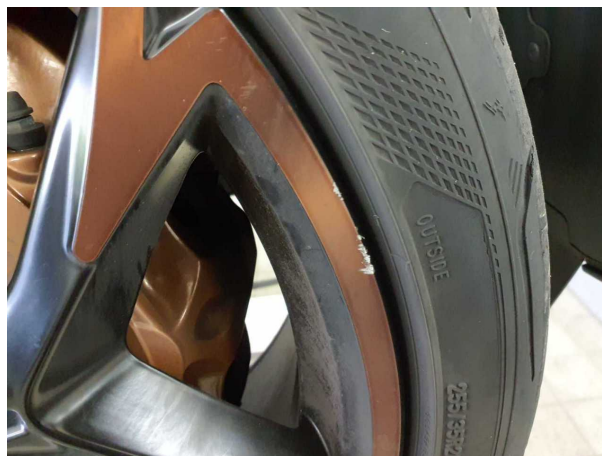
| Nr. | Bauteilgruppe | Beschreibung |
|---|---|---|
| 5 | Rad/Reifen | Leichtmetallfelge vorn rechts - Kratzer |

**Beschädigung #5:** Rad/Reifen: Leichtmetallfelge vorn rechts - Kratzer

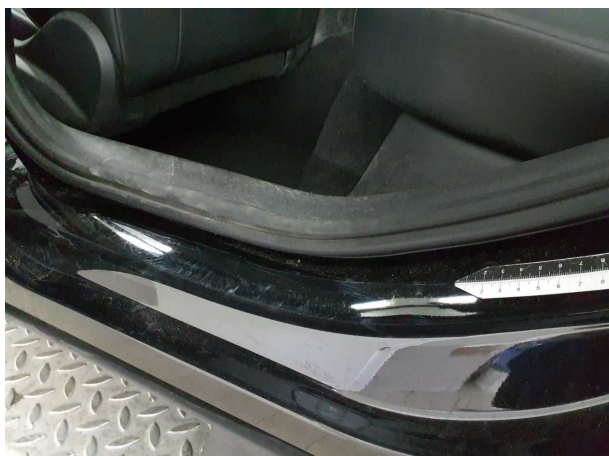
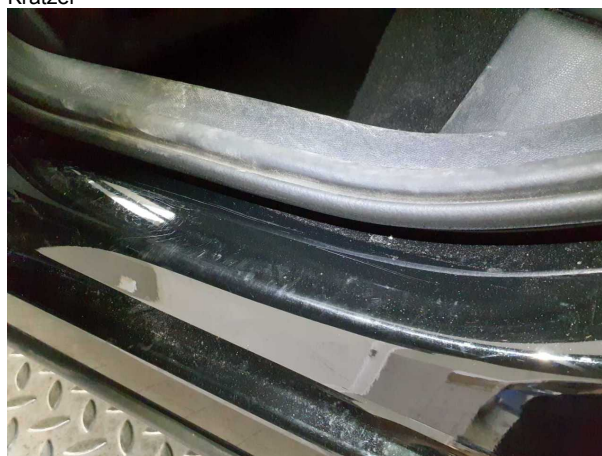
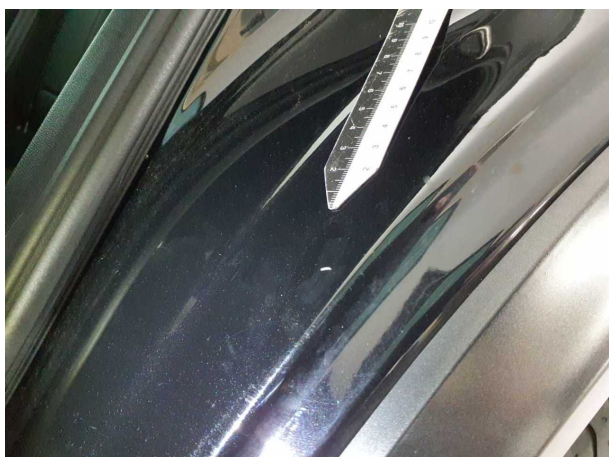
| Nr. | Bauteilgruppe | Beschreibung |
|---|---|---|
| 7 | Seitenwand links | Einstieg - Kratzer |

**Beschädigung #7:** Seitenwand links: Einstieg - Kratzer

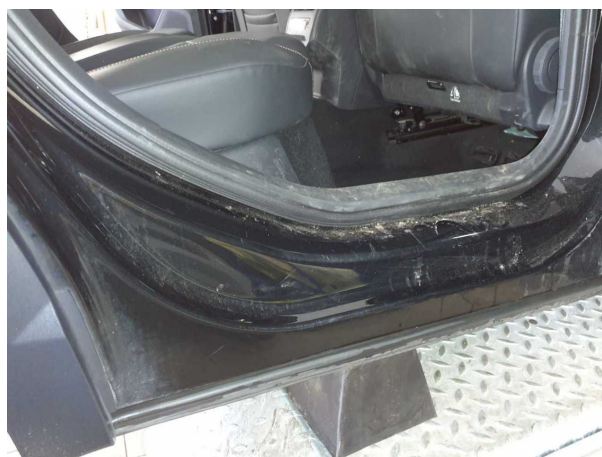
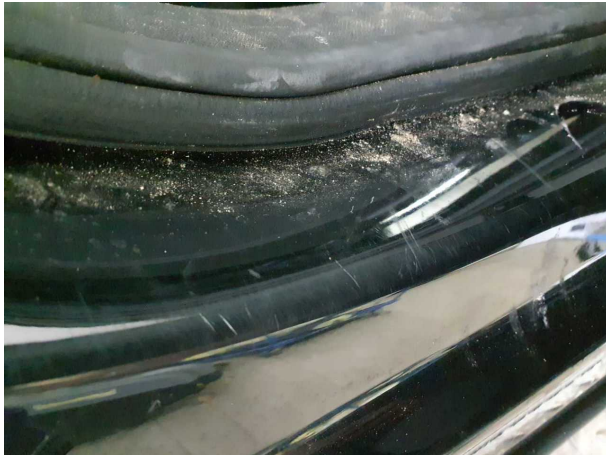
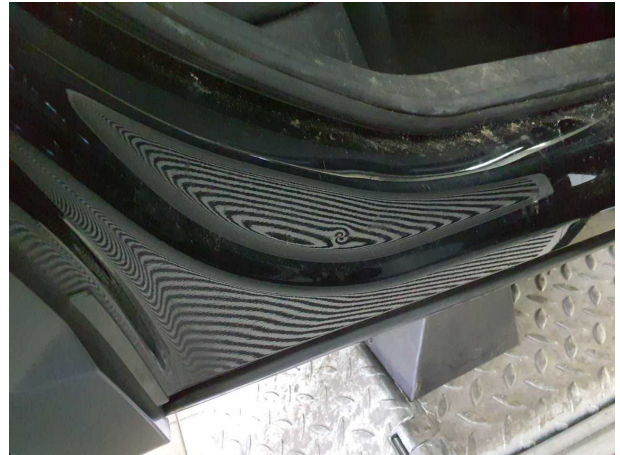
| Nr. | Bauteilgruppe | Beschreibung |
|---|---|---|
| 8 | Seitenwand rechts | Einstieg - Delle / Lackschaden |

**Beschädigung #8:** Seitenwand rechts: Einstieg - Delle / Lackschaden

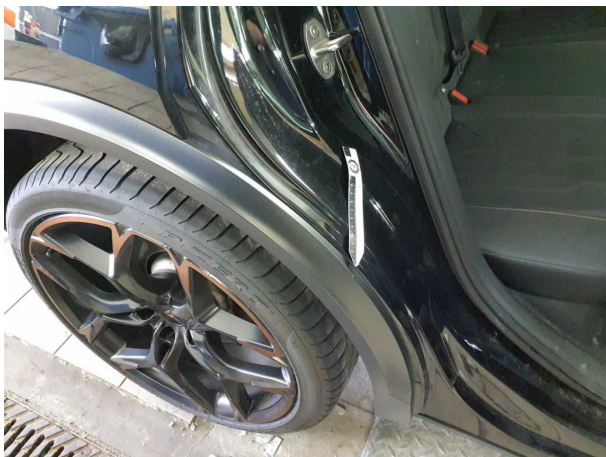
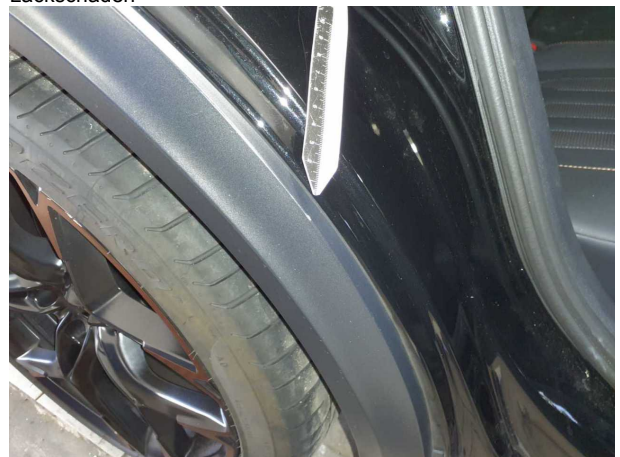
| Nr. | Bauteilgruppe | Beschreibung |
|---|---|---|
| 9 | Seitenwand rechts | Radlauf - Kratzer |

**Beschädigung #9:** Seitenwand rechts: Radlauf - Kratzer

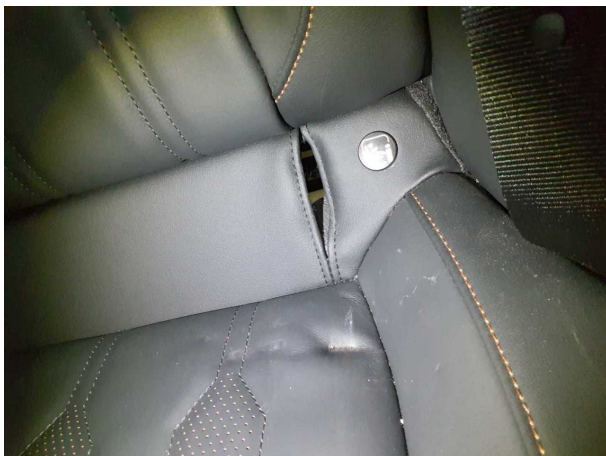
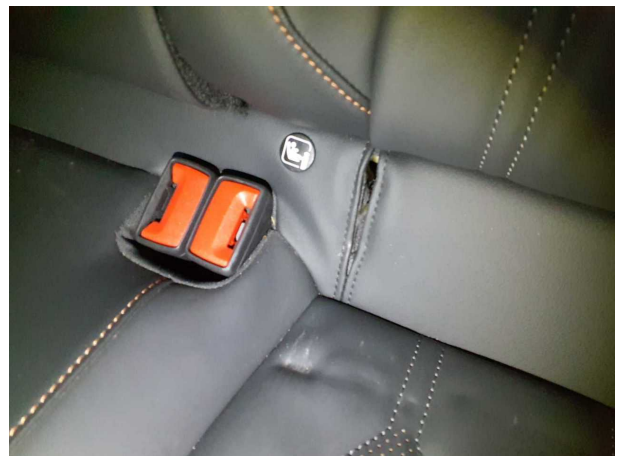
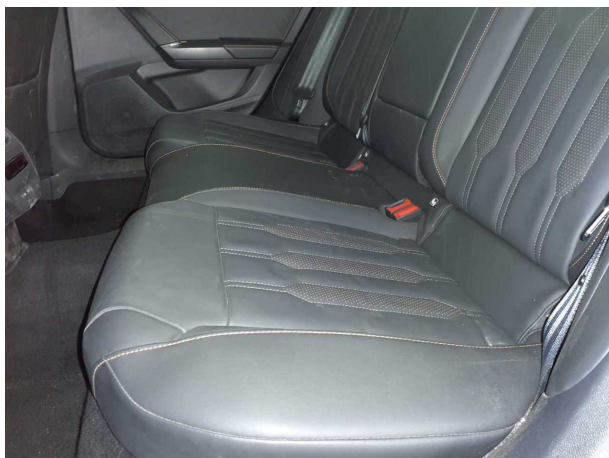
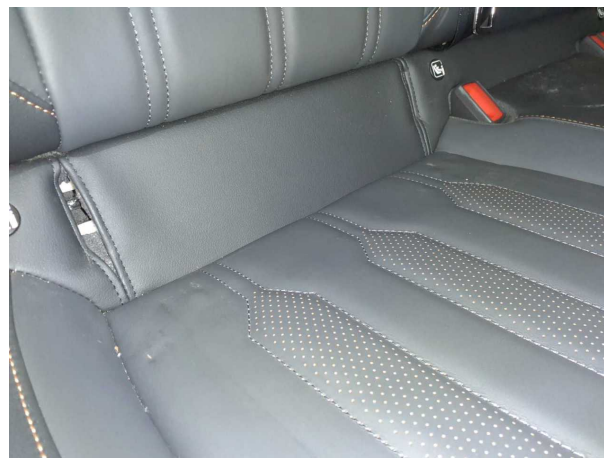
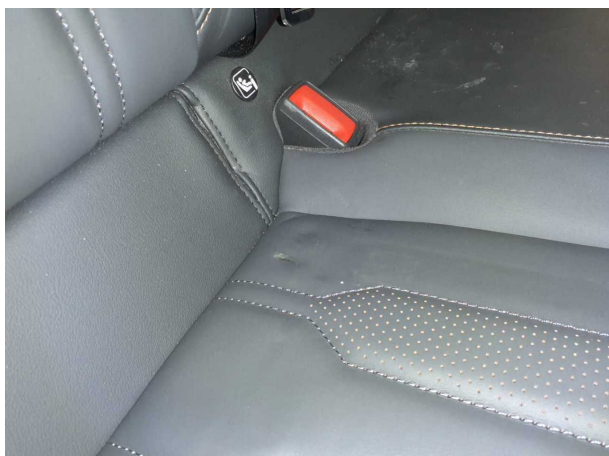
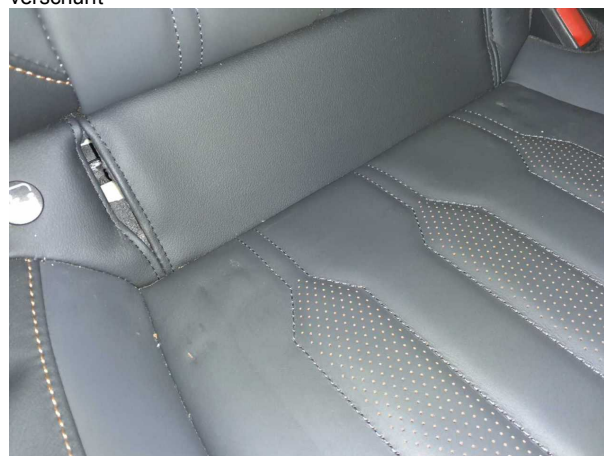
| Nr. | Bauteilgruppe | Beschreibung |
|---|---|---|
| 10 | Sitz hinten | Rücksitz (Leder) - verkratzt / verschürft |

**Beschädigung #10:** Sitz hinten: Rücksitz (Leder) - verkratzt / verschürft

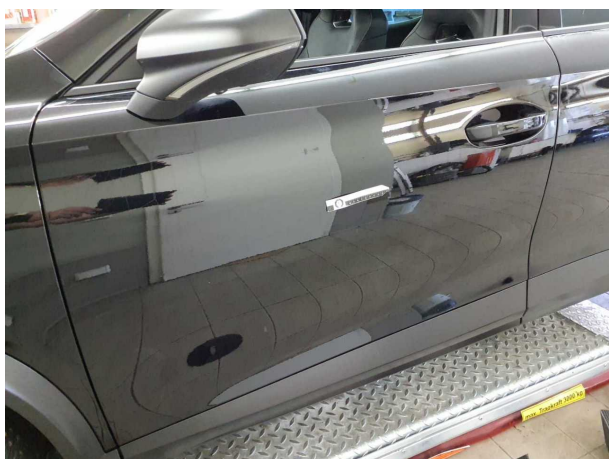
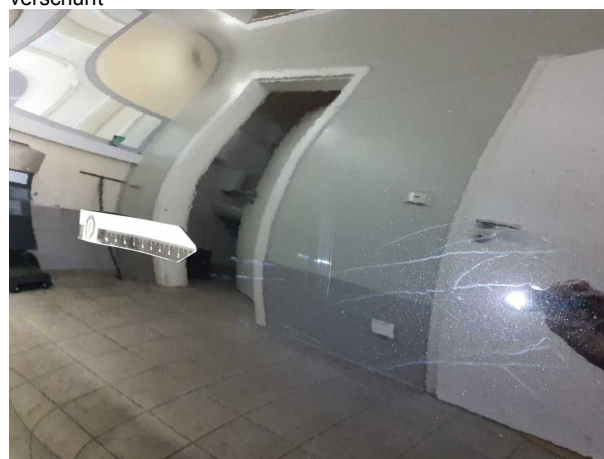
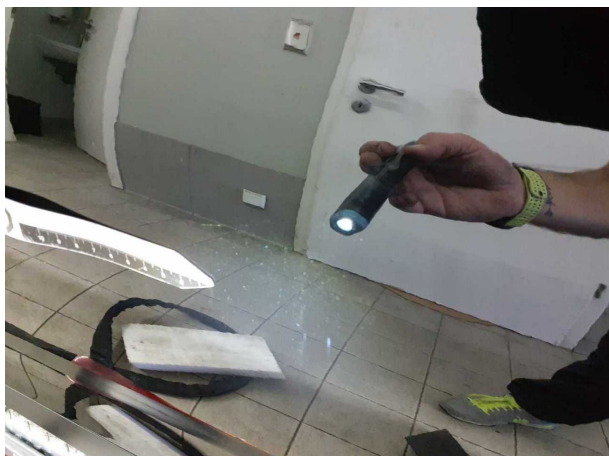
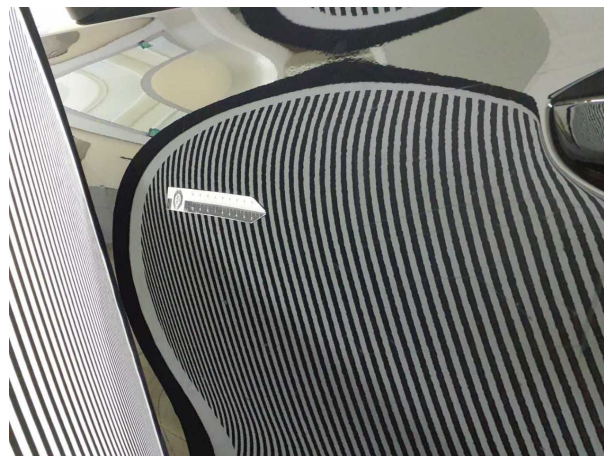
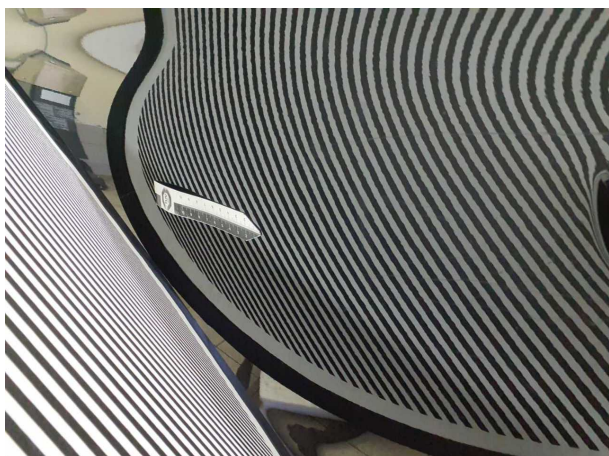
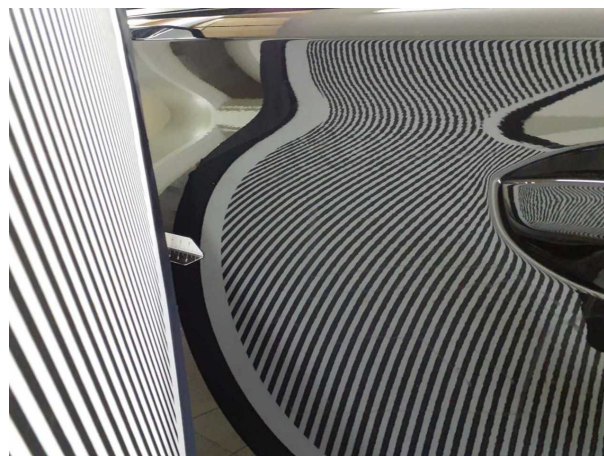
| Nr. | Bauteilgruppe | Beschreibung |
|---|---|---|
| 11 | Tür vorn links | Tür - Delle / Lackschaden |

**Beschädigung #11:** Tür vorn links: Tür - Delle / Lackschaden

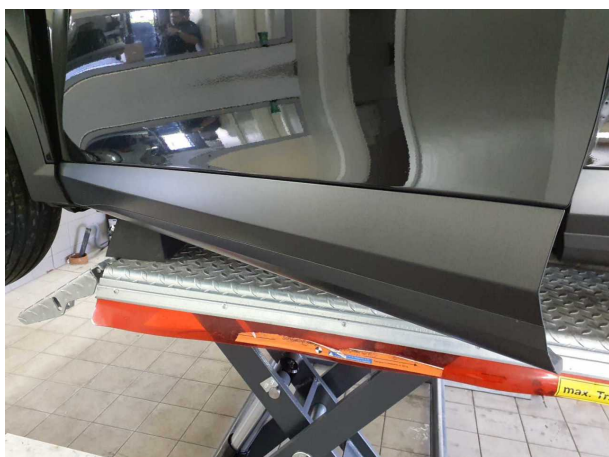
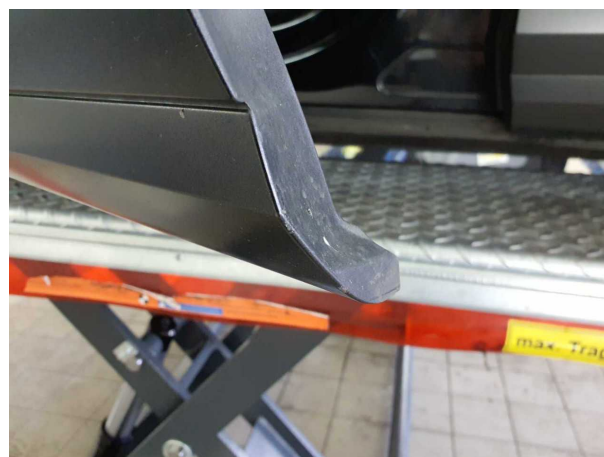
| Nr. | Bauteilgruppe | Beschreibung |
|---|---|---|
| 12 | Tür vorn links | Zierleiste unten - Kratzer |

**Beschädigung #12:** Tür vorn links: Zierleiste unten - Kratzer
