Protokollnummer: 41825763  
Auftrags-Nr / Referenz:  
Besichtigungsdatum: 02.10.2025  
Sachverständiger: David Müller  
Besichtigung durch: David Müller

# Gebrauchtwagendokumentation

| Hersteller / Modell | Volkswagen | | |

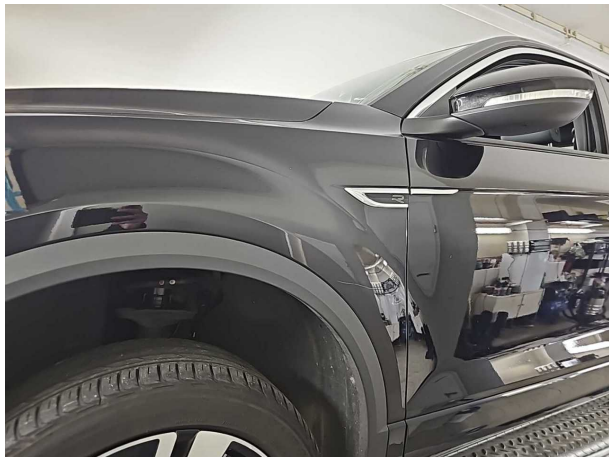
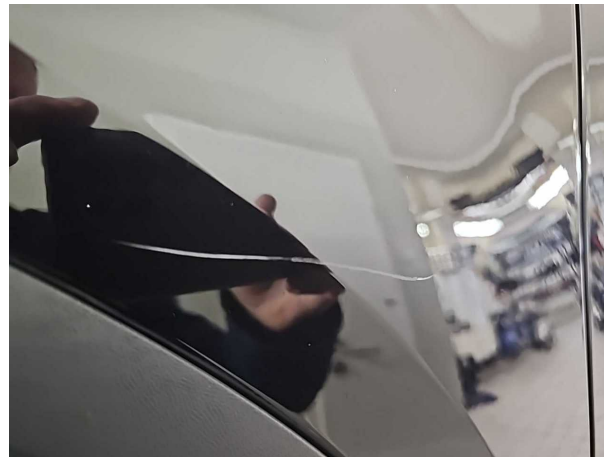
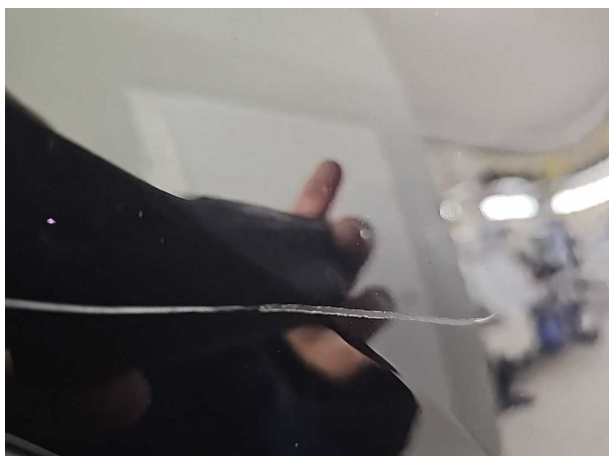
| Nr. | Bauteilgruppe | Beschreibung |
|---|---|---|
| 1 | Kotflügel links | Kotflügel links - verkratzt / verschürft |

**Beschädigung #1:** Kotflügel links: Kotflügel links - verkratzt / verschürft

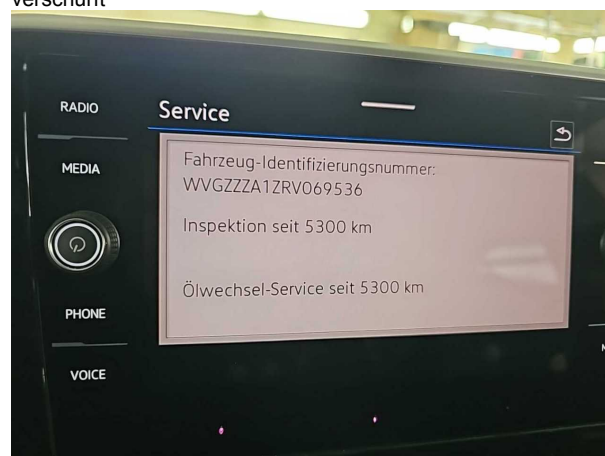
| Wartungsheft / Nachweis | nicht vorhanden | Restlauf bis Service | -5.300 km |

| Nr. | Bauteilgruppe | Beschreibung |
|---|---|---|
| 2 | Sonstiges | Inspektion/Wartung - fällig |

**Beschädigung #2:** Sonstiges: Inspektion/Wartung - fällig
