Protokollnummer: 41990552  
Auftrags-Nr / Referenz:  
Besichtigungsdatum: 14.10.2025  
Sachverständiger: Georg Niederberger  
Besichtigung durch: Georg Niederberger

# Gebrauchtwagendokumentation

| Hersteller / Modell | Seat FORMENTOR | | |
| Kennzeichen | | Fahrgestellnummer | VSSZZZKM2SR028154 |

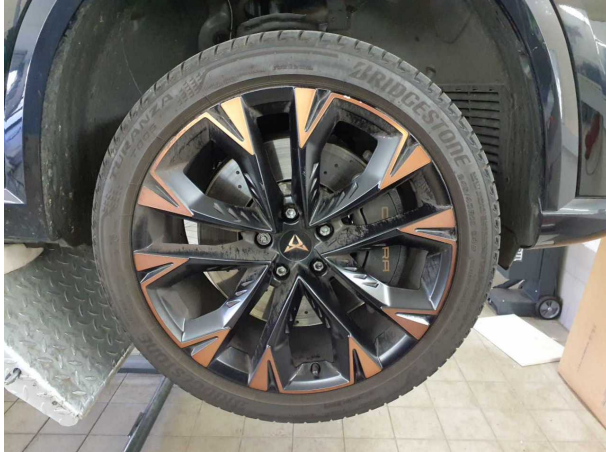
| Nr. | Bauteilgruppe | Beschreibung |
|---|---|---|
| 1 | Rad/Reifen | Leichtmetallfelge vorn rechts - Kratzer |

**Beschädigung #1:** Rad/Reifen: Leichtmetallfelge vorn rechts - Kratzer

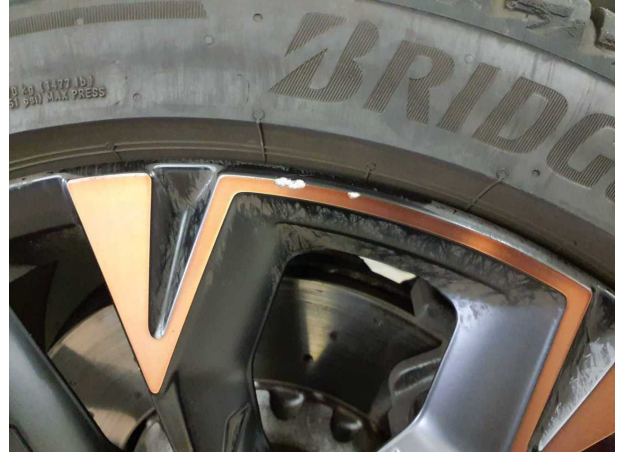
**Beschädigung #1:** Rad/Reifen: Leichtmetallfelge vorn rechts - Kratzer

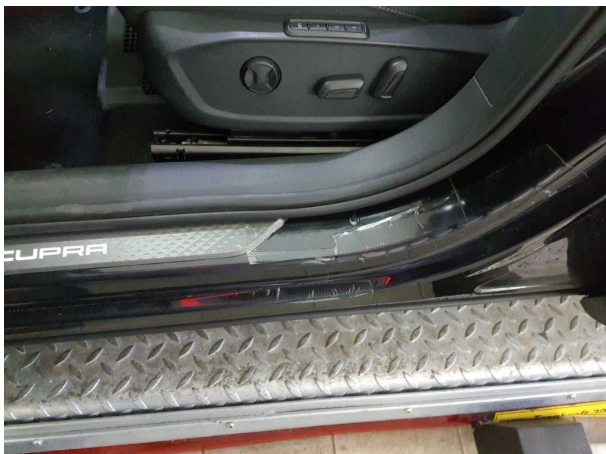
| Nr. | Bauteilgruppe | Beschreibung |
|---|---|---|
| 2 | Schweller links | Einstieg (Klebereste) - entspricht nicht den Herstellervorgaben |

**Beschädigung #2:** Schweller links: Einstieg (Klebereste) - entspricht nicht den Herstellervorgaben

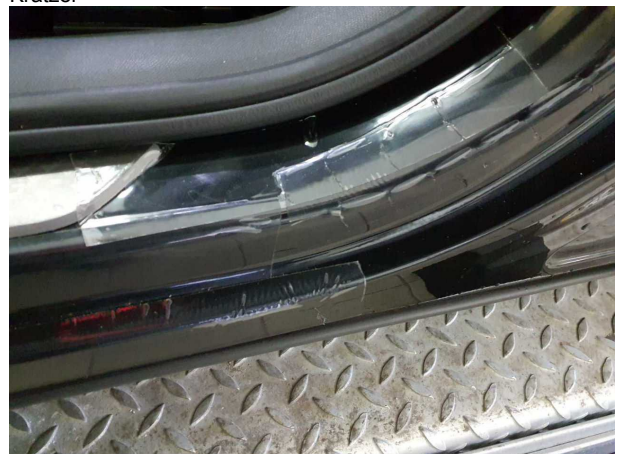
**Beschädigung #2:** Schweller links: Einstieg (Klebereste) - entspricht nicht den Herstellervorgaben

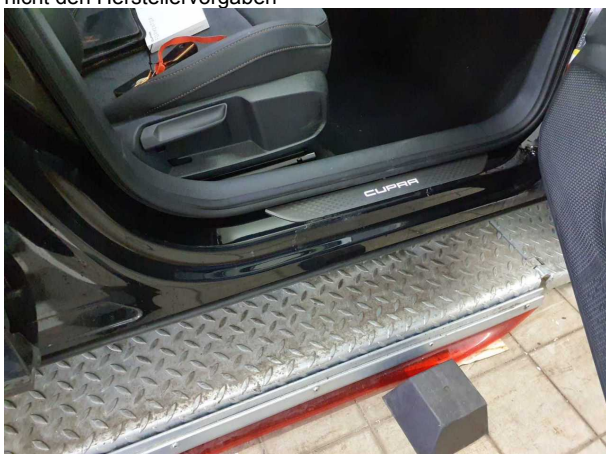
| Nr. | Bauteilgruppe | Beschreibung |
|---|---|---|
| 3 | Schweller rechts | Einstieg (Klebereste) - entspricht nicht den Herstellervorgaben |

**Beschädigung #3:** Schweller rechts: Einstieg (Klebereste) - entspricht nicht den Herstellervorgaben

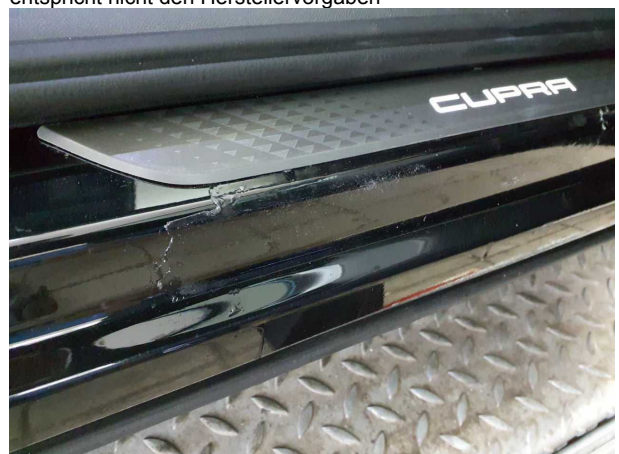
**Beschädigung #3:** Schweller rechts: Einstieg (Klebereste) - entspricht nicht den Herstellervorgaben

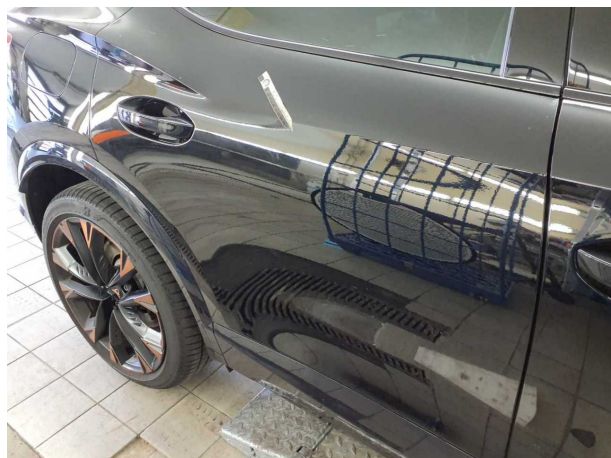
| Nr. | Bauteilgruppe | Beschreibung |
|---|---|---|
| 4 | Tür hinten rechts | Tür (Oberflächliche) - Kratzer |

**Beschädigung #4:** Tür hinten rechts: Tür (Oberflächliche) - Kratzer

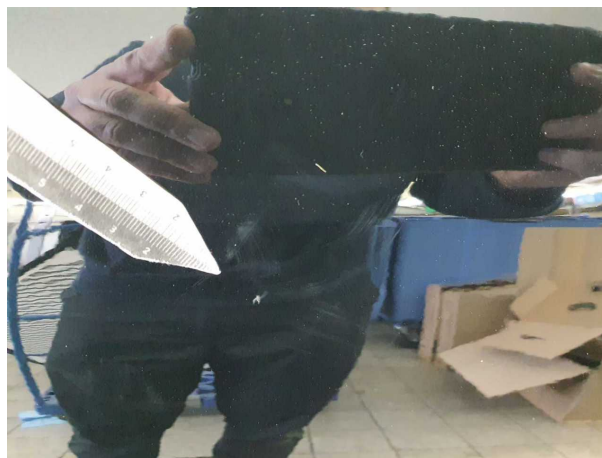
**Beschädigung #4:** Tür hinten rechts: Tür (Oberflächliche) - Kratzer

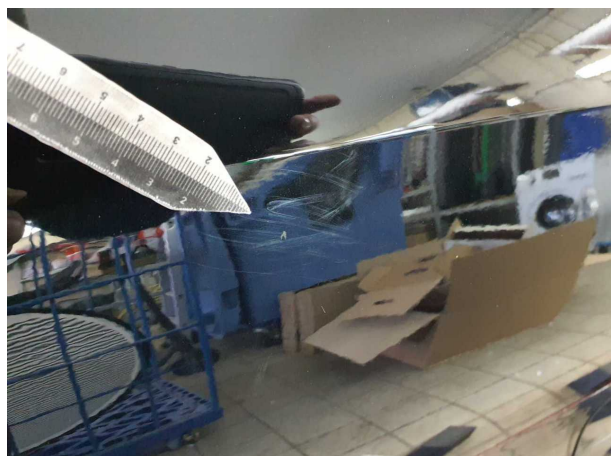
**Beschädigung #4:** Tür hinten rechts: Tür (Oberflächliche) - Kratzer
