Protokollnummer: 40194825
Auftrags-Nr / Referenz:
Besichtigungsdatum: 09.06.2025
Sachverständiger: Georg Niederberger
Besichtigung durch: Georg Niederberger

Gebrauchtwagendokumentation

Hersteller / Modell	Seat FORMENTOR		
Kennzeichen		Fahrgestellnummer	VSSZZZKM4SR028141
Erstzulassung	12.02.2025	Laufleistung (abgelesen)	2.800 km
HSN/TSN	7593 / ATT 00028	Kraftstoffart / Zylinder	Benzin / 4
Fahrzeugart	Geländewagen	Antriebsart	Allradantrieb
Schadstoffklasse	EURO6;WLTP;EB;PI/CI;M, N1...	Getriebe / Anzahl Gänge	Automatik / 7
Farbe	Schwarz	Besichtigungszustand	Ausreichend
Leistung / Hubraum	245 kW / 1.984 ccm	Nächste HU	02/2028
Wartungsheft / Nachweis	nicht vorhanden	Restlauf bis Service	12.500 km
Letzte Wartung		Polsterart	Alcantara/Leder
Vorschaden	Keine Feststellbar	Polsterfarbe	Schwarz
Nachlackierung	Keine Feststellbar	zul. Gesamtgewicht	2.160 kg
Dokumente	ZB I vorhanden (Kopie)	Anzahl Halter	unbekannt
Schlüssel soll/ist	2/2	Anzahl Sitze / Türen	5 / 4

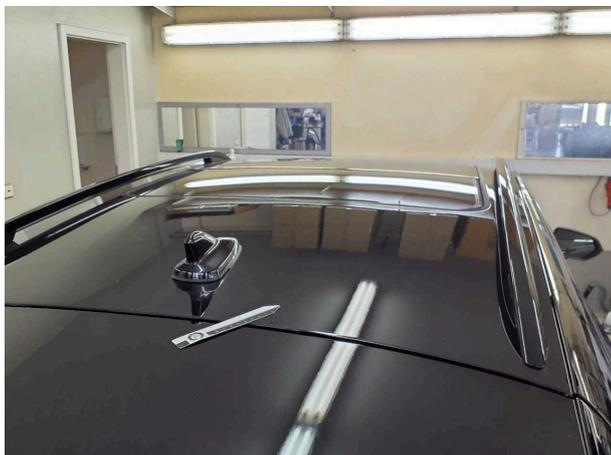
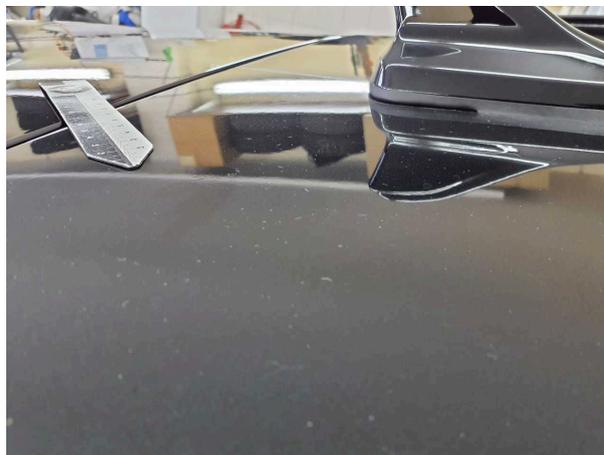
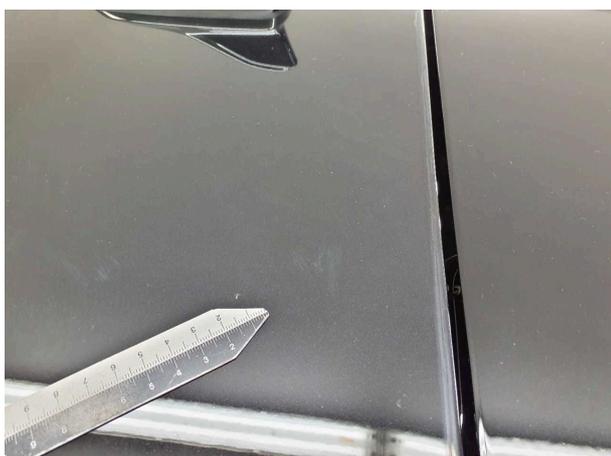
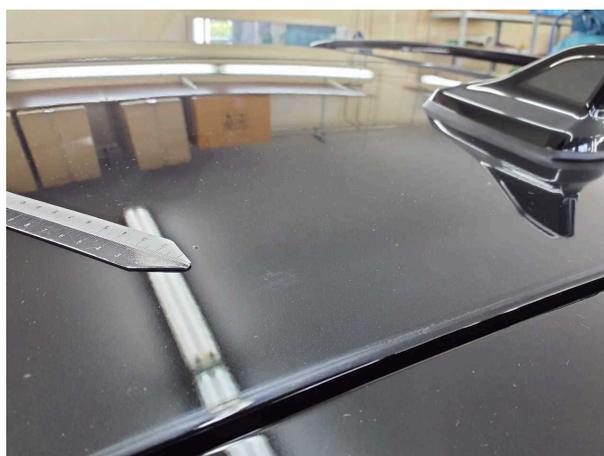
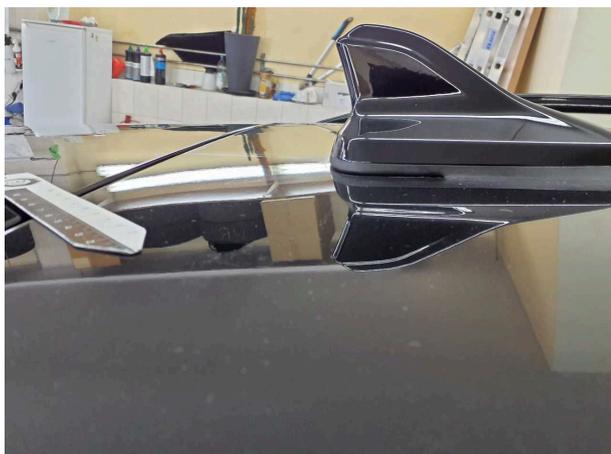
Beschädigung #1: Fahrzeugdach: Dach - Lackmangel

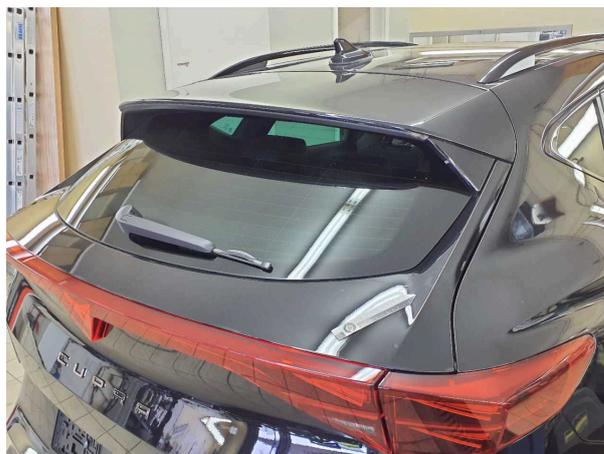
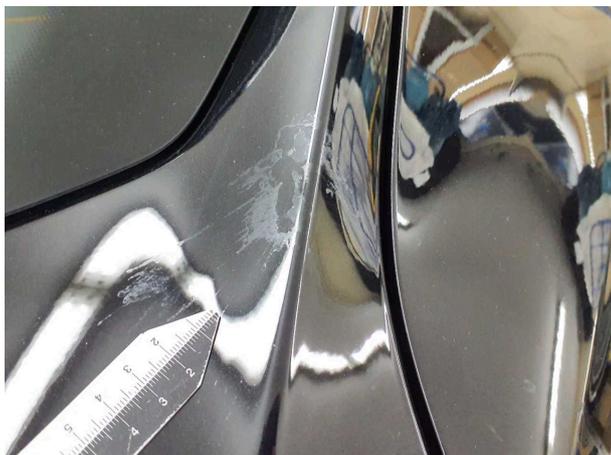
Beschädigung #2: Heckklappe/-tür: Heckklappe (Harzflecken) - Lackmangel

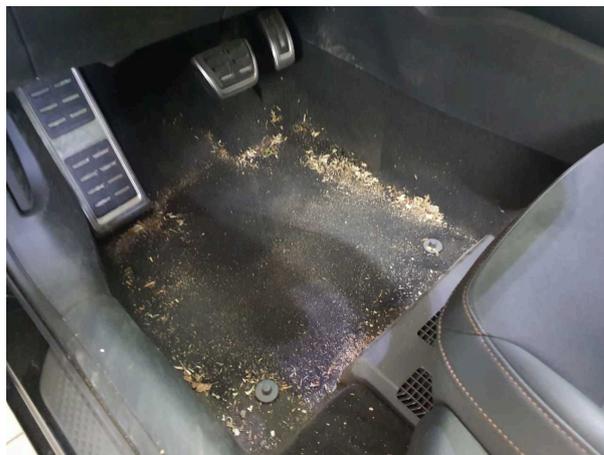
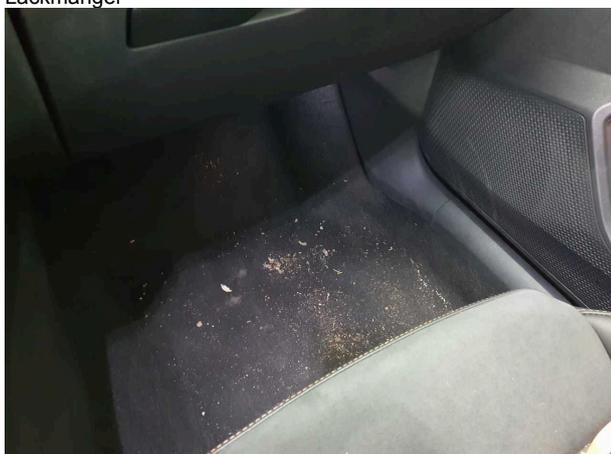
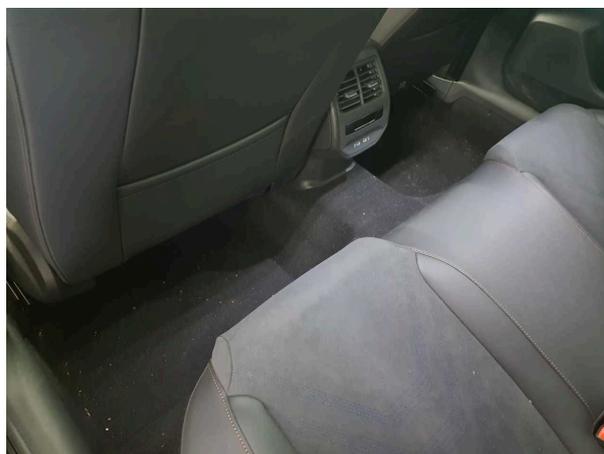
Beschädigung #3: Interieur: Innenraum - verschmutzt

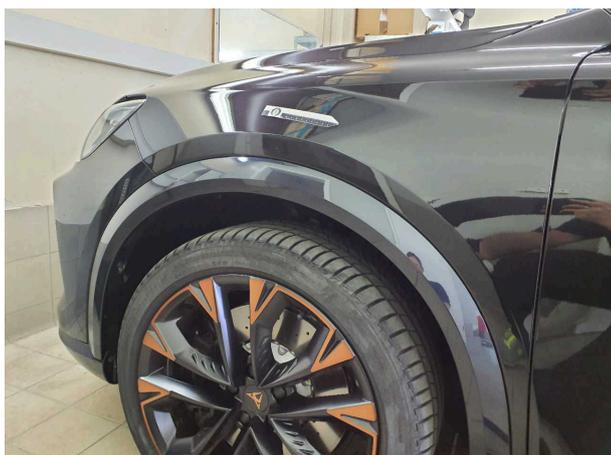
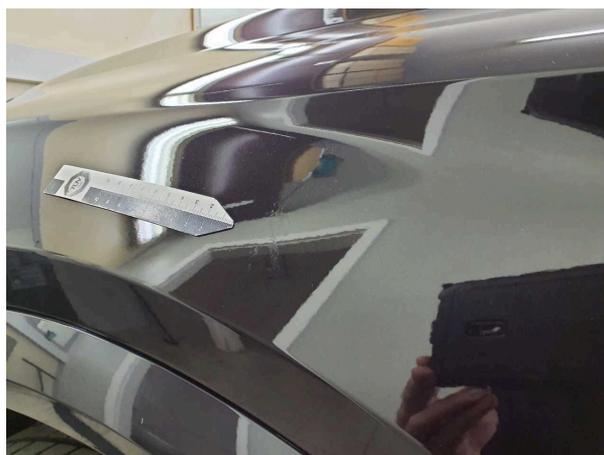
Beschädigung #4: Kotflügel links: Kotflügel links (Harzflecken) - Lackmangel

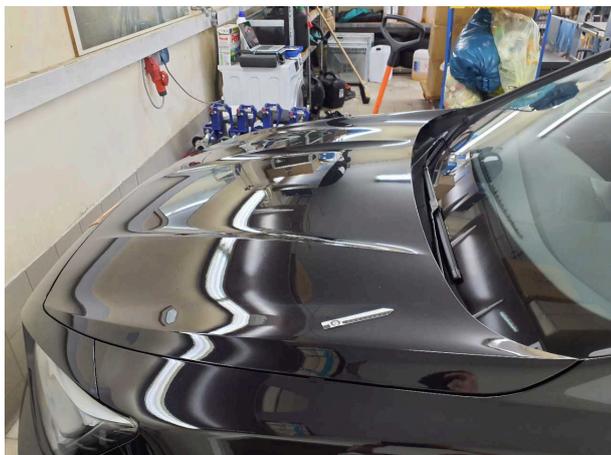
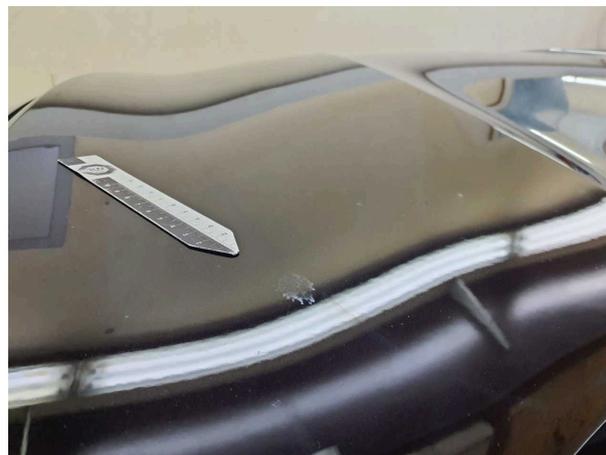
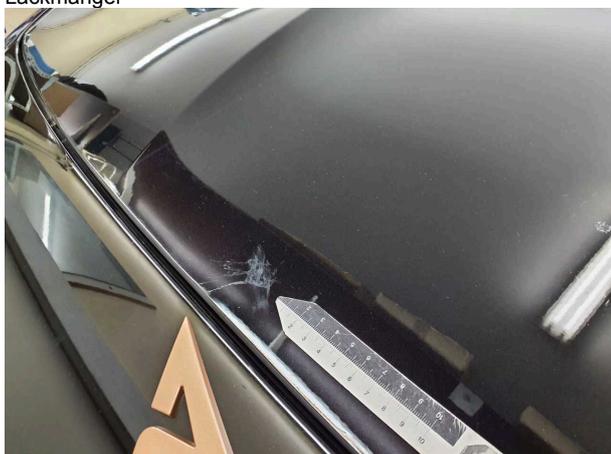
Beschädigung #5: Motorhaube: Motorhaube (Harzflecken) - Lackmangel

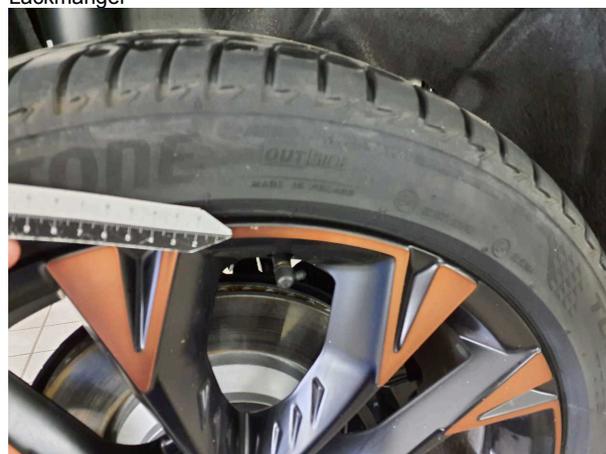
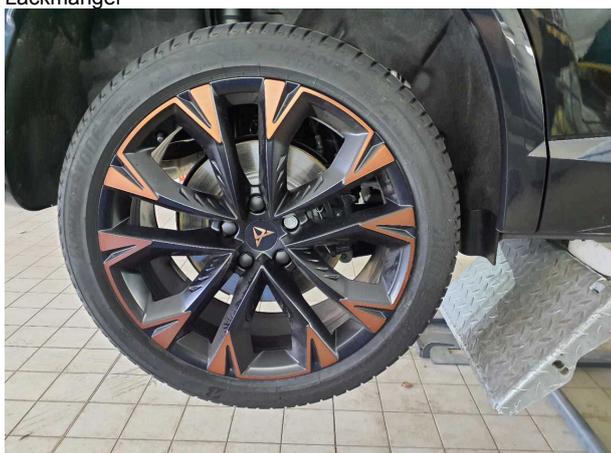
Beschädigung #6: Rad/Reifen: Leichtmetallfelge hinten rechts - Kratzer

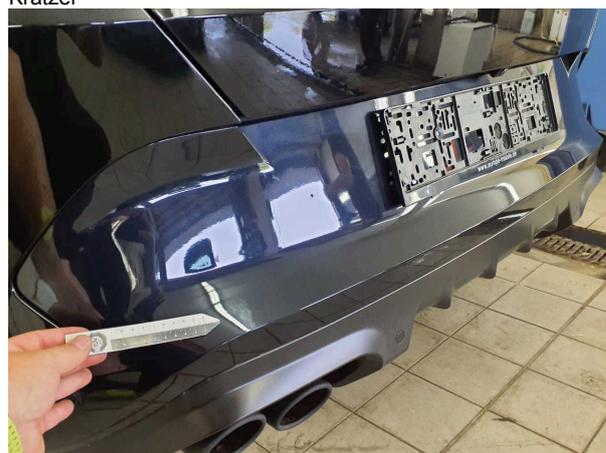
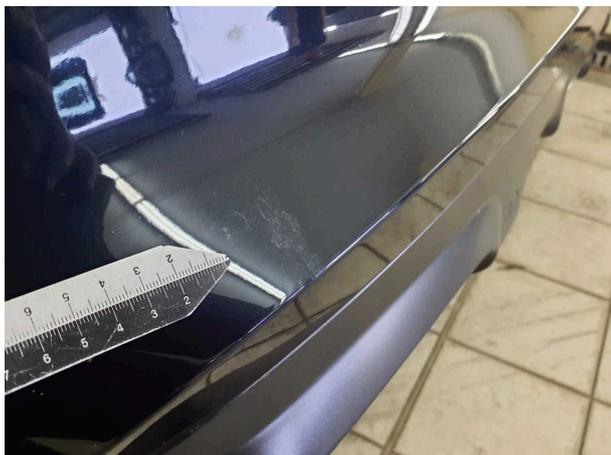
Beschädigung #7: Stossfänger hinten: Stossfänger hinten (Harzflecken) - Lackmangel

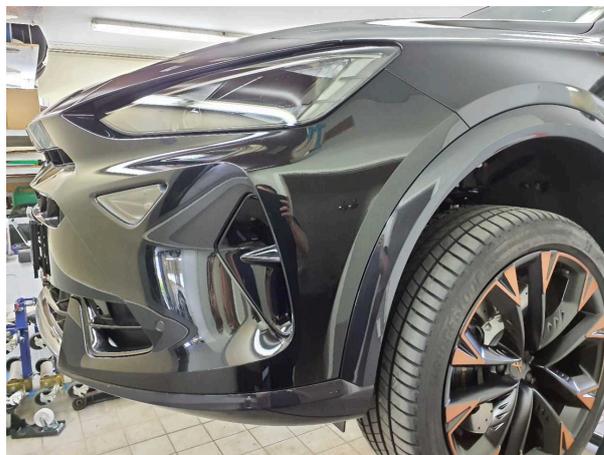
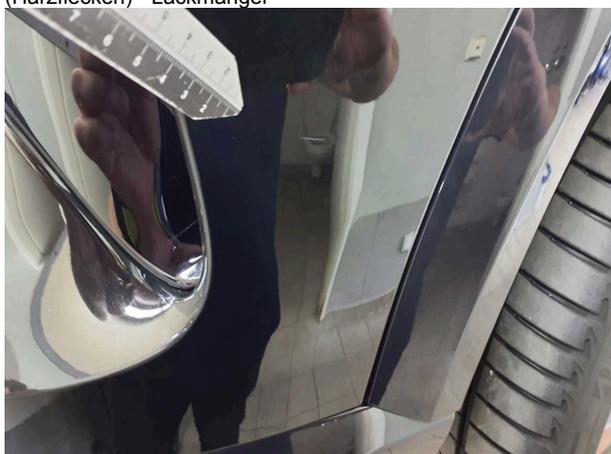
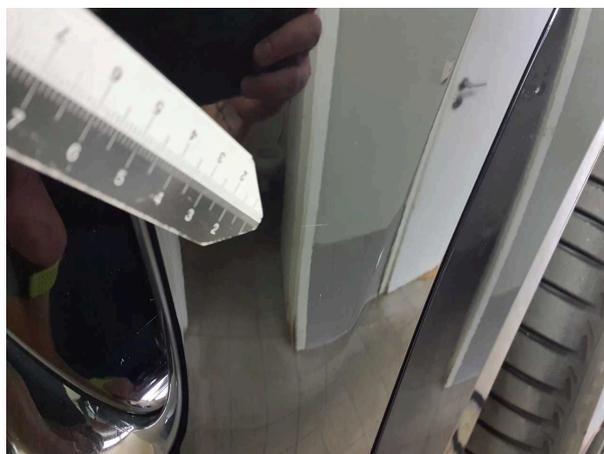
Beschädigung #8: Stossfänger vorn: Stossfänger vorn - Kratzer
