**TÜV SÜD Auto Service GmbH**  
Kotzinger Straße 6  
83278 Traunstein

Protokollnummer: 43327485  
Auftrags-Nr / Referenz:  
Besichtigungsdatum: 13.01.2026  
Sachverständiger: David Vogel  
Besichtigung durch: David Vogel

<b>Hersteller / Modell</b>	Volkswagen TOURAN		
<b>Kennzeichen</b>			<b>Fahrgestellnummer</b> WVGZZZ1TZNW013265
<b>Erstzulassung</b>	23.06.2022	<b>Laufleistung (abgelesen)</b>	55.272 km
<b>HSN/TSN</b>	0603 / CJB 00320	<b>Kraftstoffart / Zylinder</b>	Benzin / 4
<b>Fahrzeugart</b>	PKW Limousine	<b>Antriebsart</b>	Frontantrieb
<b>Schadstoffklasse</b>	EURO6;WLTP;AP;PI/CI; M, N1 I	<b>Getriebe / Anzahl Gänge</b>	Automatik
<b>Farbe</b>	Weiβ Uni	<b>Besichtigungszustand</b>	ausreichend
<b>Leistung / Hubraum</b>	110 kW / 1.498 ccm	<b>Nächste HU</b>	06/2027
<b>Wartungsheft / Nachweis</b>	digitaler Nachweis / vollständig	<b>Restlauf bis Service</b>	3.400 km
<b>Letzte Wartung</b>	06/2024 bei 28.658 km	<b>Polsterart</b>	Stoff
<b>Vorschaden</b>	Feststellbar	<b>Polsterfarbe</b>	Dunkelgrau-Schwarz
<b>Nachlackierung</b>	Feststellbar	<b>zul. Gesamtgewicht</b>	2.110 kg
<b>Dokumente</b>	ZB I vorhanden (Kopie)	<b>Anzahl Halter</b>	unbekannt

## Gebrauchtwagendokumentation

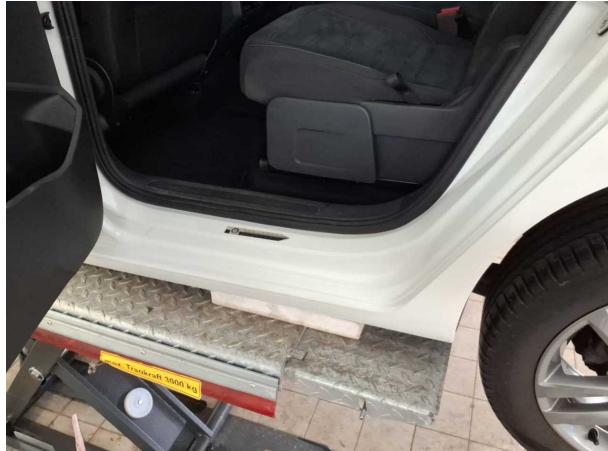
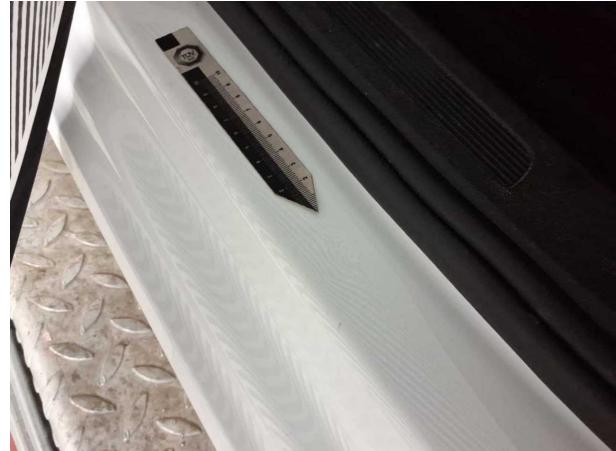
**Beschädigung #1:** Seitenwand links: Einstieg - Delle(n)

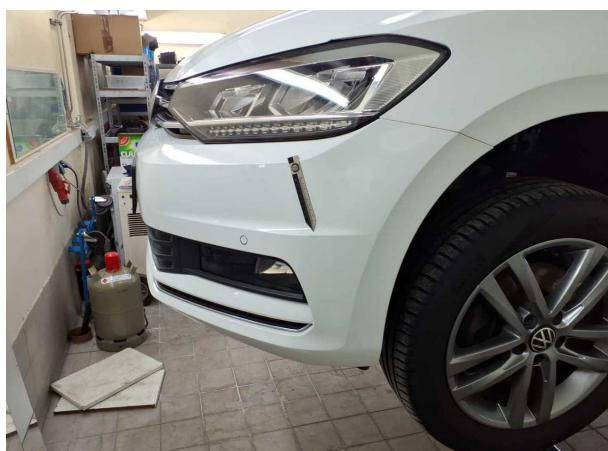
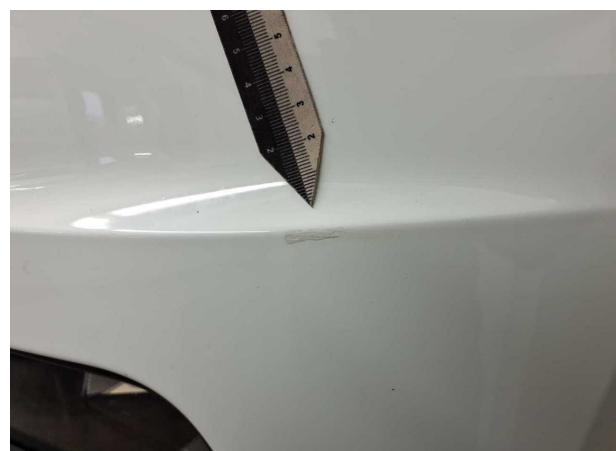
**Beschädigung #2:** Stoßfänger vorn: Stoßfänger vorn links - Kratzer

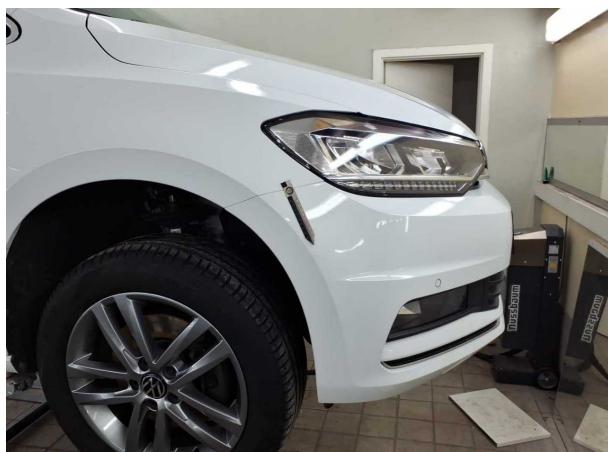
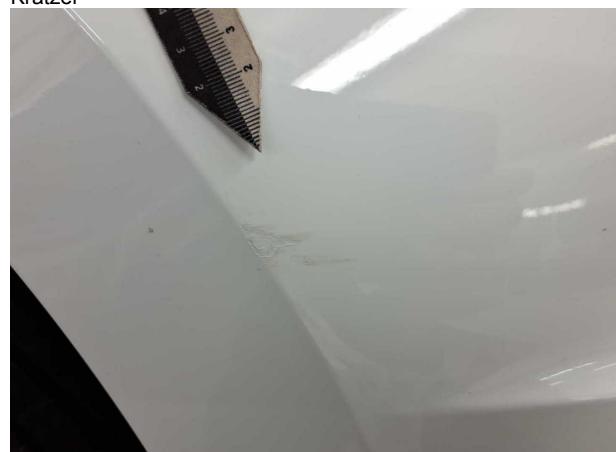
**Beschädigung #3:** Stoßfänger vorn: Stoßfänger vorn rechts - Kratzer

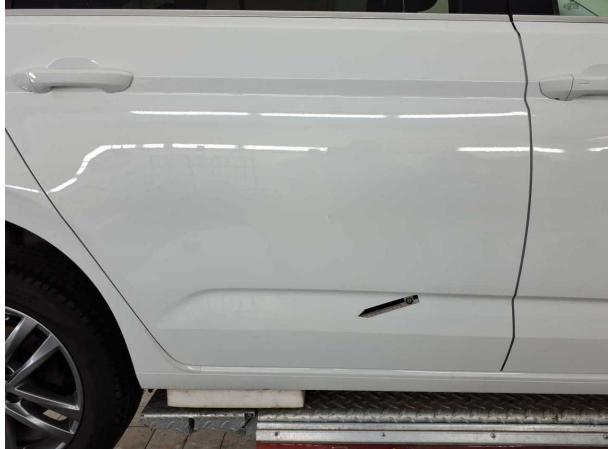
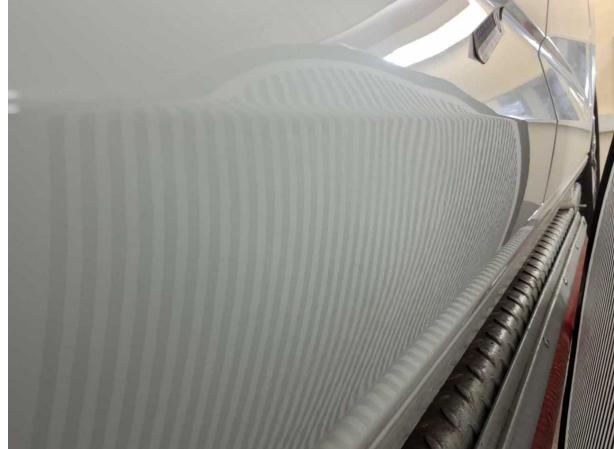
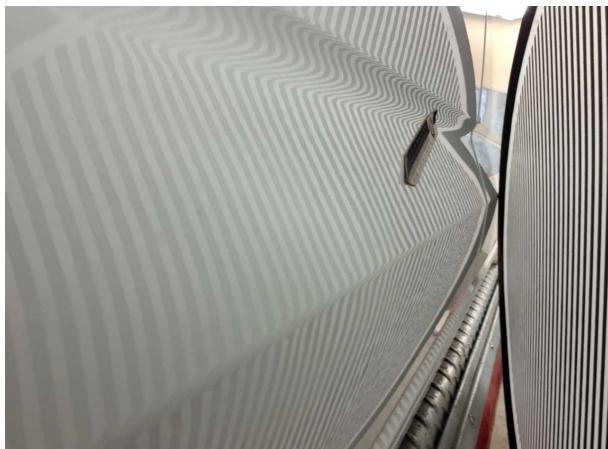
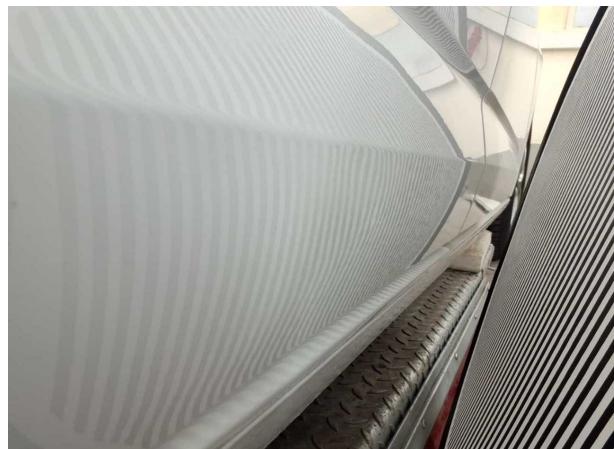
**Beschädigung #4:** Tür hinten rechts: Tür - verformt

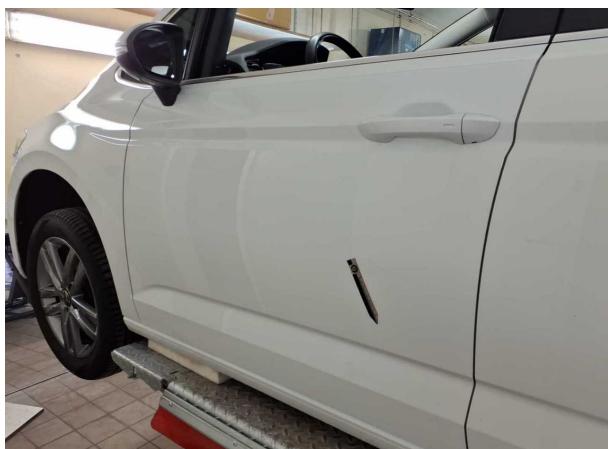
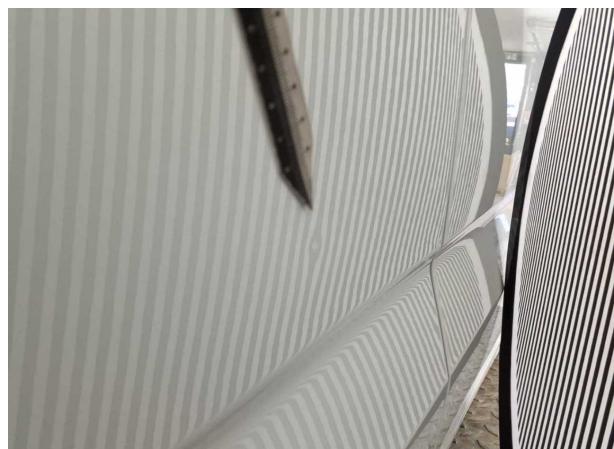
**Beschädigung #5:** Tür vorn links: Tür - Delle(n)

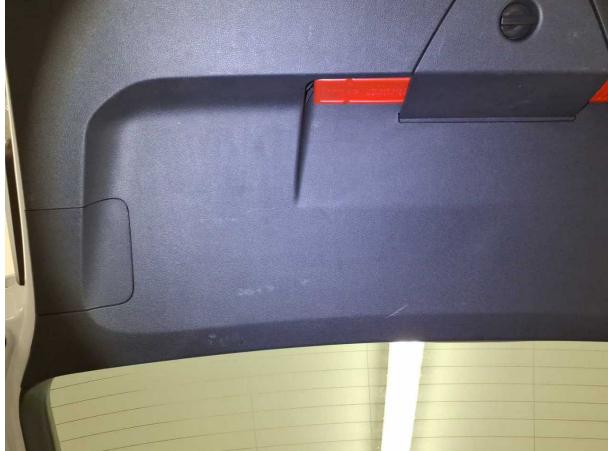
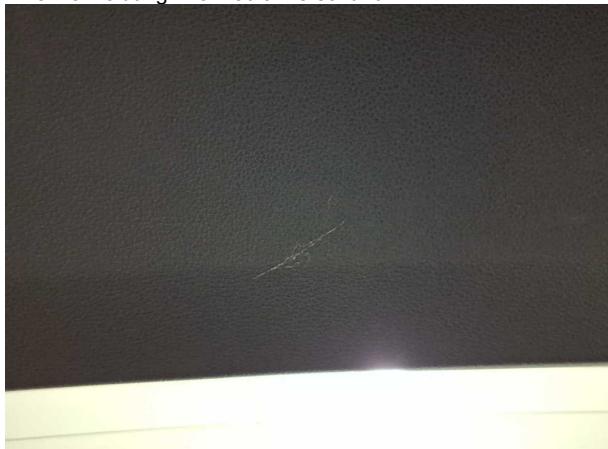
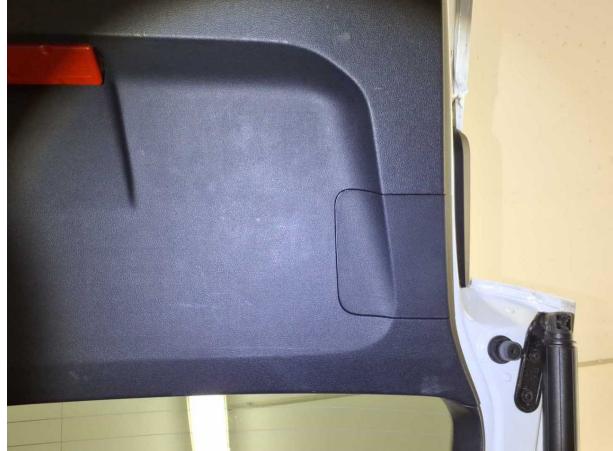
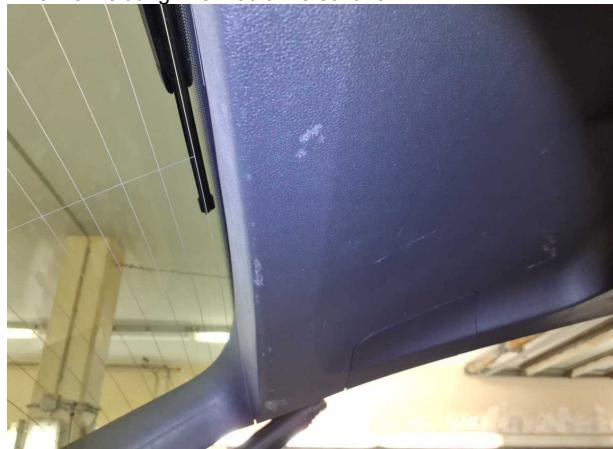
**Beschädigung #6:** Verkleidungen/Abdeckungen: Heckdeckel, Innenverkleidung - verkratzt / verschürt

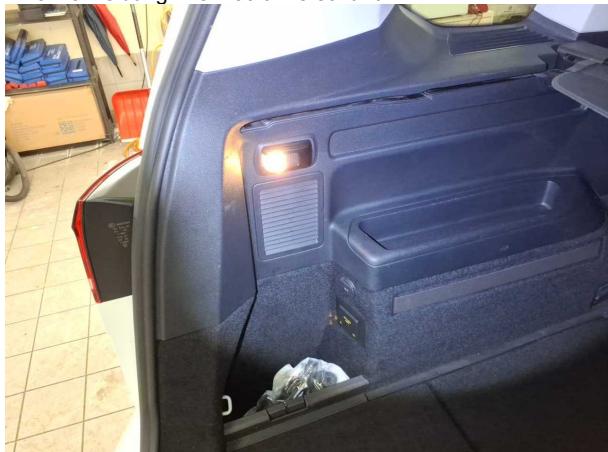
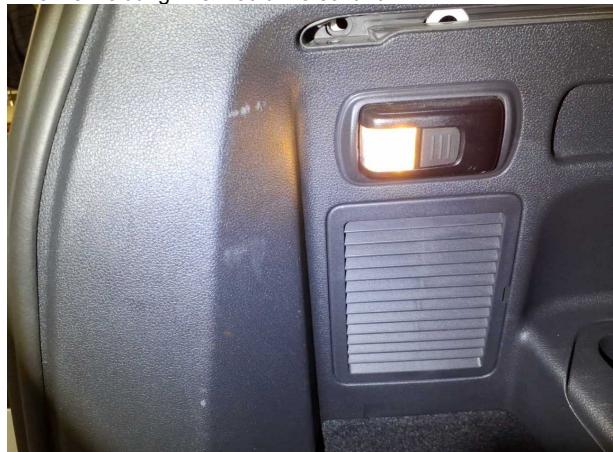
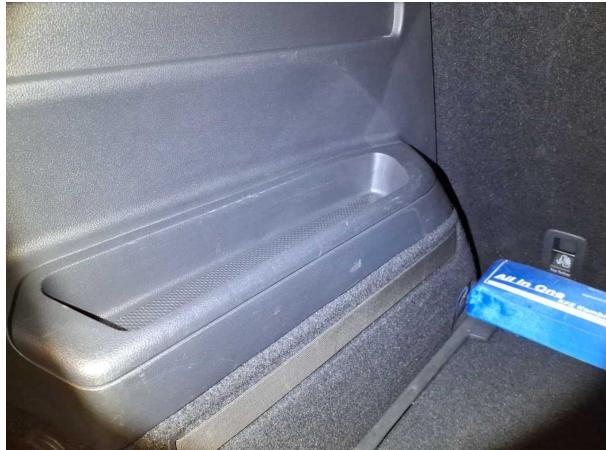
**Beschädigung #7:** Verkleidungen/Abdeckungen: Kofferraumverkleidung (Links) - verkratzt / verschürt

**Beschädigung #7:** Verkleidungen/Abdeckungen:  
Kofferraumverkleidung (Links) - verkratzt / verschürt

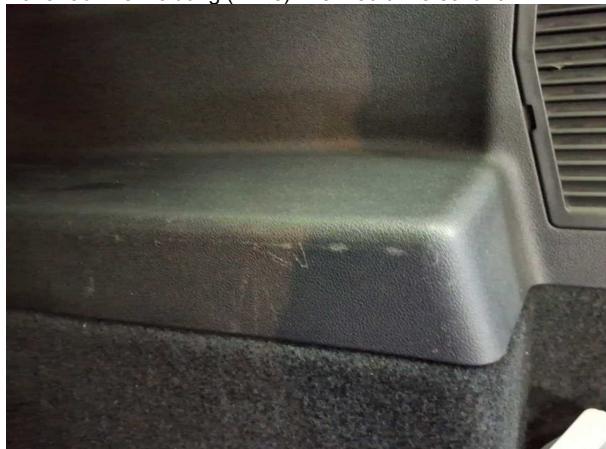
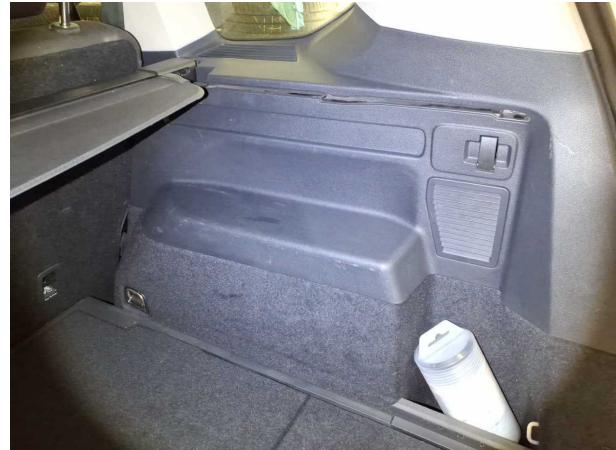
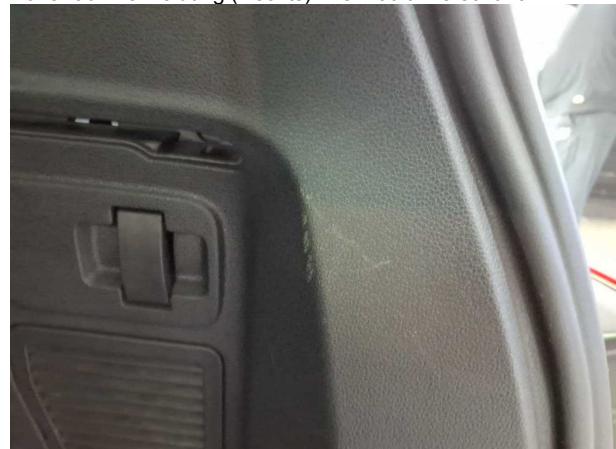
**Beschädigung #8:** Verkleidungen/Abdeckungen:  
Kofferraumverkleidung (Rechts) - verkratzt / verschürt
