Protokollnummer: 40831851  
Auftrags-Nr / Referenz:  
Besichtigungsdatum: 28.07.2025  
Sachverständiger: David Müller  
Besichtigung durch: David Müller

# Gebrauchtwagendokumentation

| Hersteller / Modell | Seat LEON SPORTSTOURER | | |

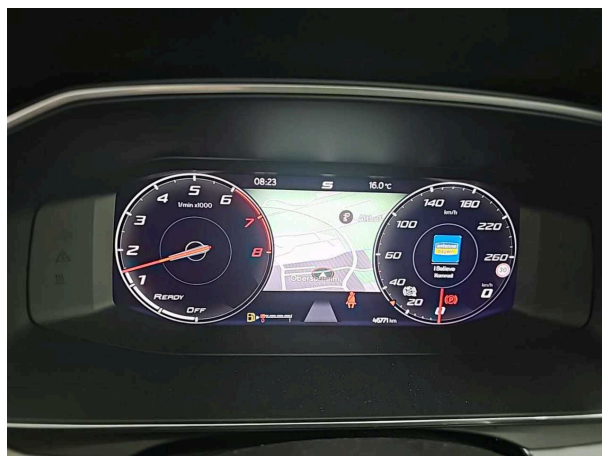
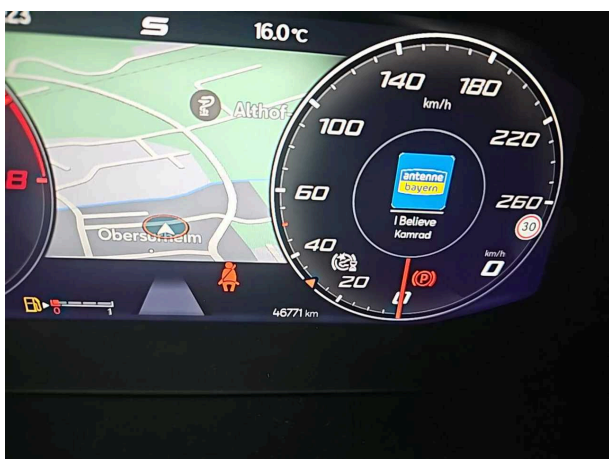
**Abbildung 10: Kombiinstrument**

**Abbildung 11: Kombiinstrument**

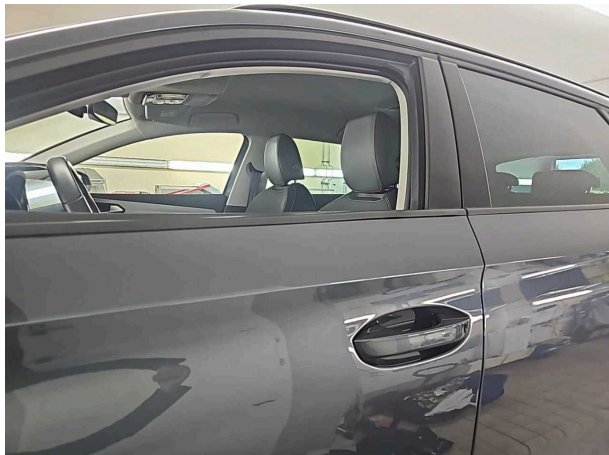
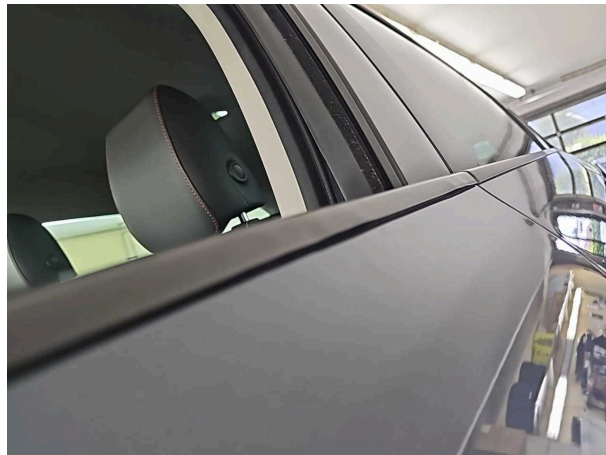
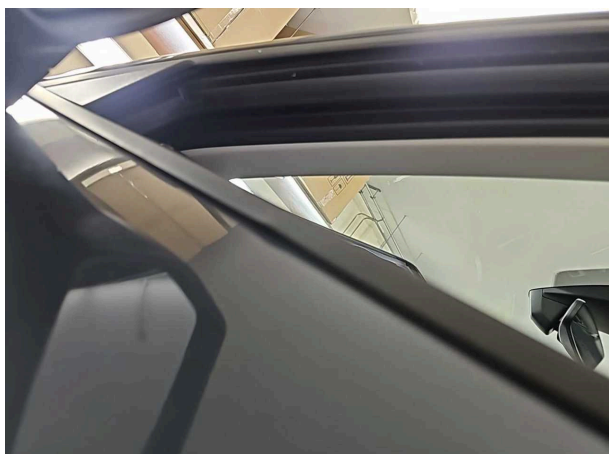
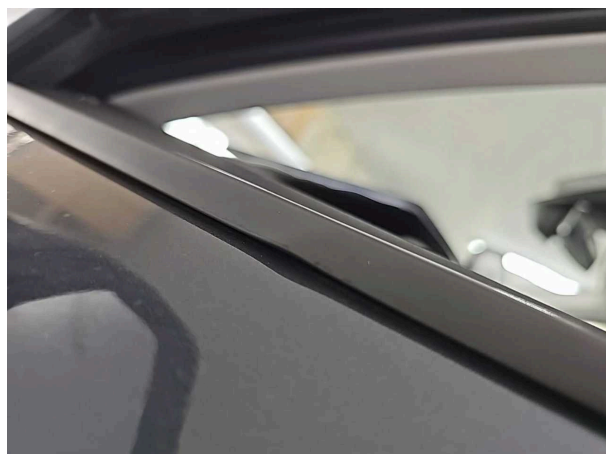
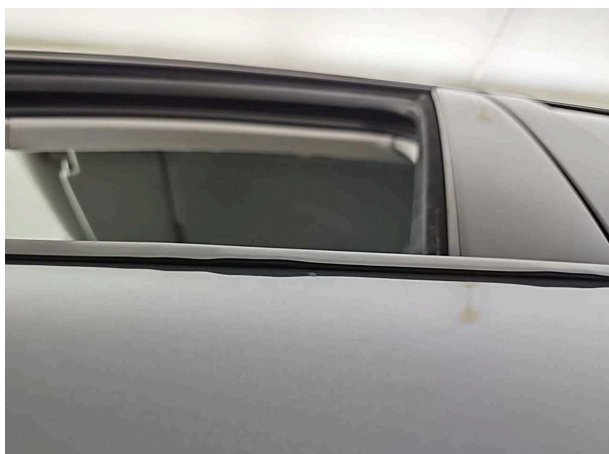
| Nr. | Bauteilgruppe | Beschreibung |
|---|---|---|
| 1 | Tür vorn links | Schachtleiste außen - verformt |

**Beschädigung #1:** Tür vorn links: Schachtleiste außen - verformt

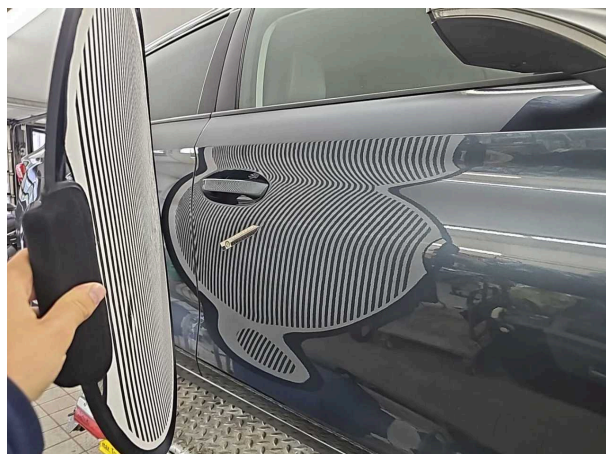
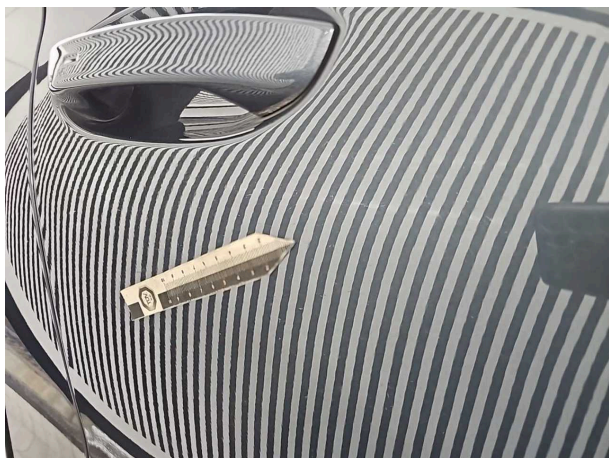
| Nr. | Bauteilgruppe | Beschreibung |
|---|---|---|
| 2 | Tür vorn rechts | Tür - Delle(n) |

**Beschädigung #2:** Tür vorn rechts: Tür - Delle(n)
